# **AUTORIDAD PORTUARIA DE BALEARES**

**INV26-0011**

**“Proyecto de Restauración del conjunto escultórico de  
Santo Domingo de la Calzada”**

**DOCUMENTO N°1: MEMORIA**

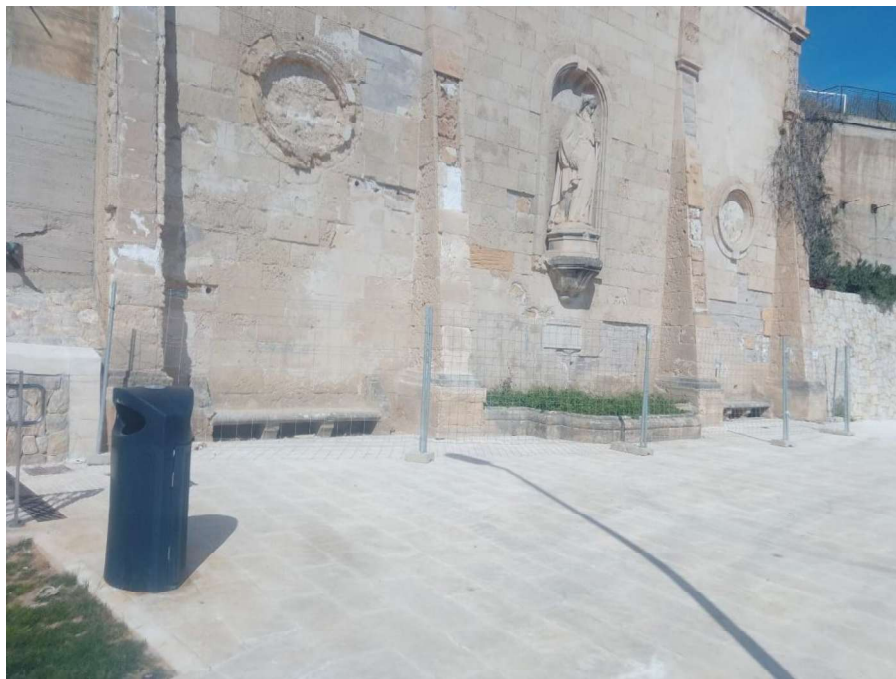
El conjunto escultórico permanece en un avanzado estado de degradación, lo que incluso ha motivado que como medida de precaución se valle su perímetro.

*Ilustración 2. Estado actual conjunto escultórico con vallado perimetral.*

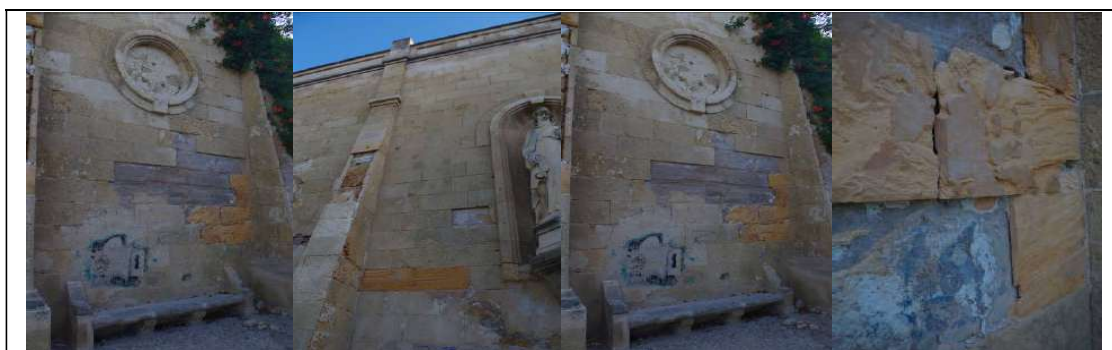
El elemento escultórico se encuentra en un alto grado de degradación. Presenta zonas de crecimiento de vegetación, grietas y fisuras en su fachada con el desprendimiento del aplacado realizado por presencia de patologías asociadas a la entrada de agua. El aplacado y la piedra de las molduras y líneas de imposta presentan patología por la precipitación de sales y humedades a determinar su procedencia por el presente proyecto. El conjunto escultórico además evidencia una falta de mantenimiento general del elemento en sí.

Estado de degradación actual del conjunto

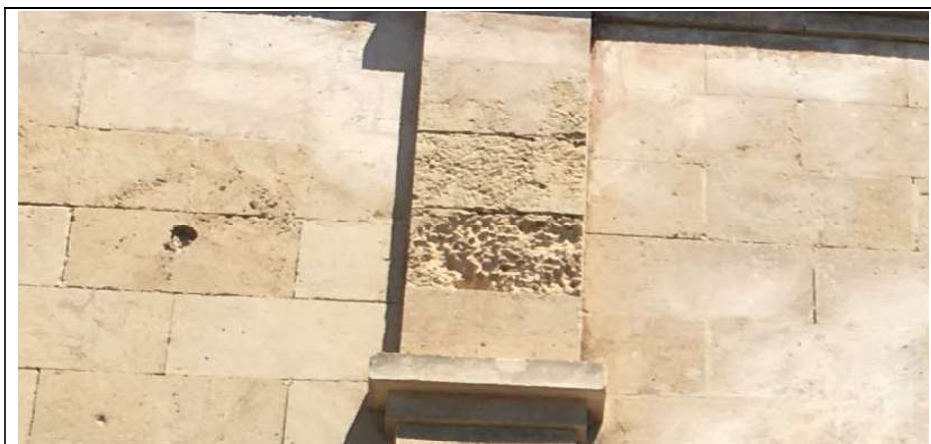
- Alveolización: Erosión diferencial que produce cavidades, a veces interconectadas en la superficie del material, denominadas alveolos.

Piezas afectadas por alveolización

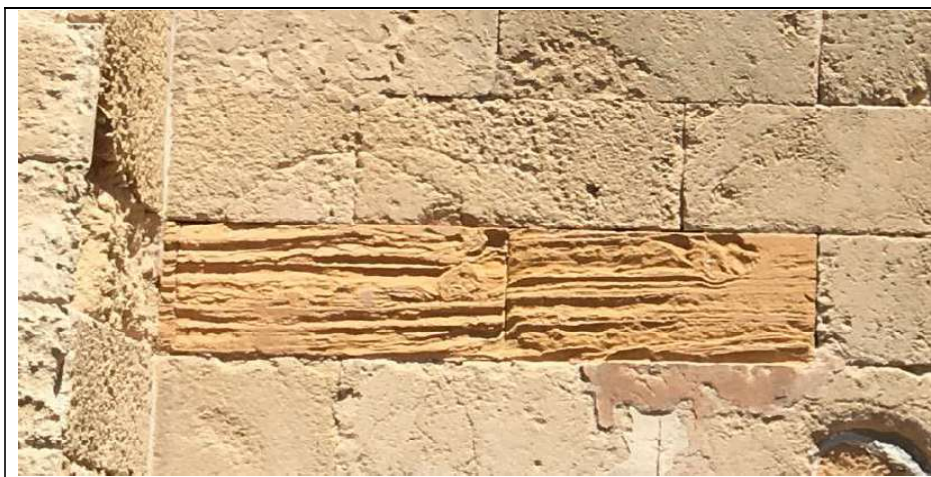
- Acanaladura: Erosión diferencial que produce surcos anchos y poco profundos en la superficie del material, dándole aspecto ondulado o acanalado.

Piezas afectadas por acanaladura

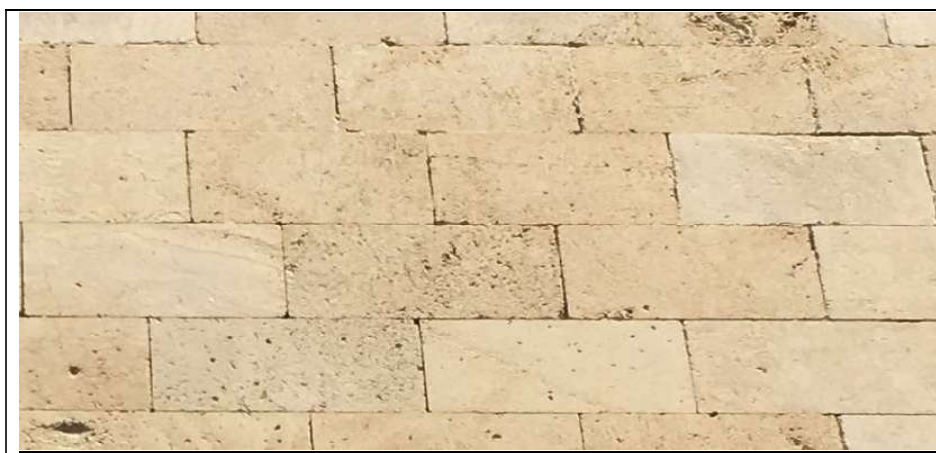
- Vaciado de juntas: Erosión diferencial, que se manifiesta por la desaparición del mortero de junta entre las diferentes piezas.

*Zonas de vaciado de juntas del aplacado*

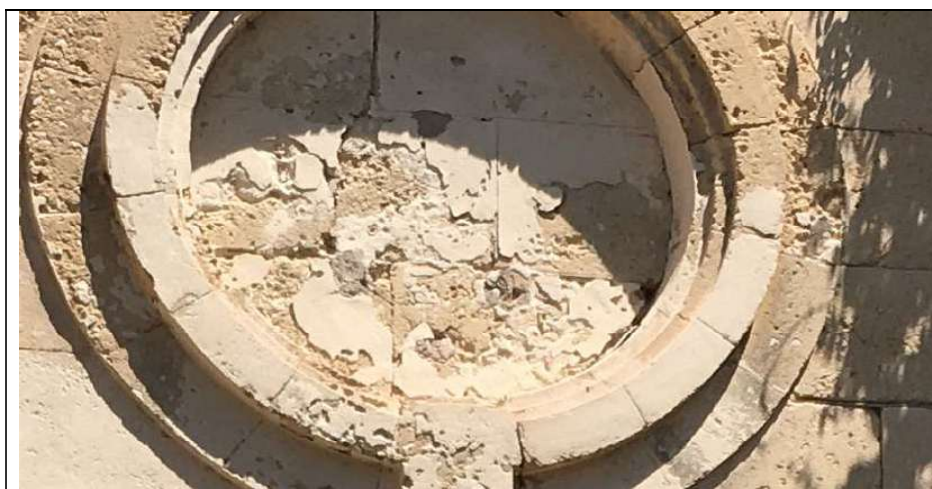
- Desmenuzamiento: Disgregación de un material (mortero de reparación) en agregados formados por varios granos.

Desprendimiento del mortero de reparación

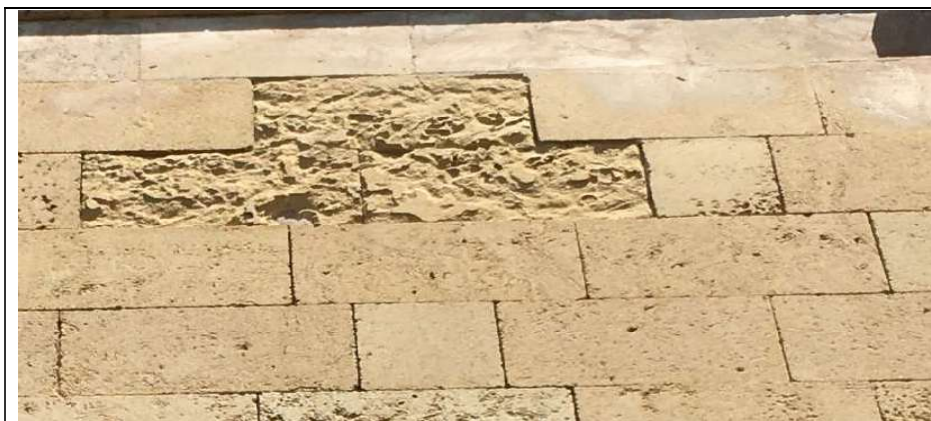
- Desconchadura: Fracturación y desprendimiento de trozos curvos, más o menos lenticulares, de tamaño notable (cm).

*Piezas de marés afectadas por desconchadura*

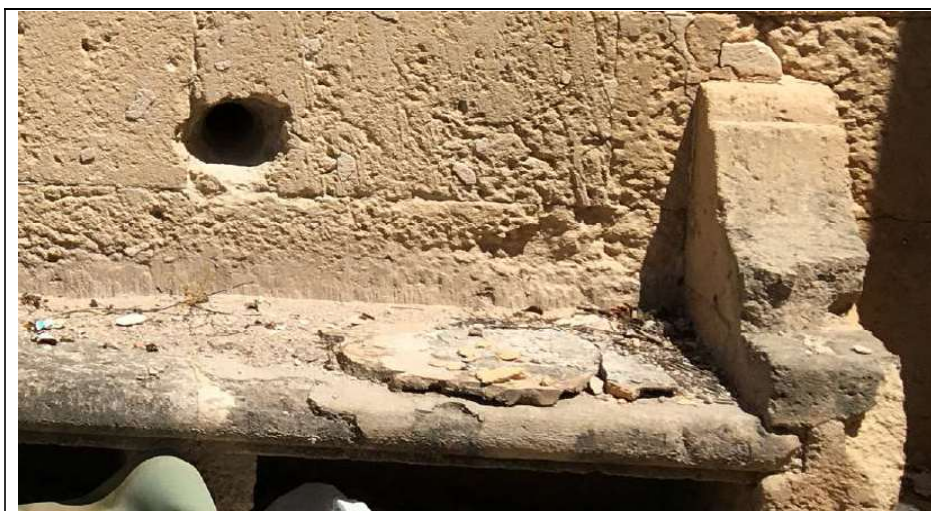
- Fragmentación: Rotura de una material y reducción a fragmentos, por causas indeterminadas.

*Fragmentación del remate lateral del banco*

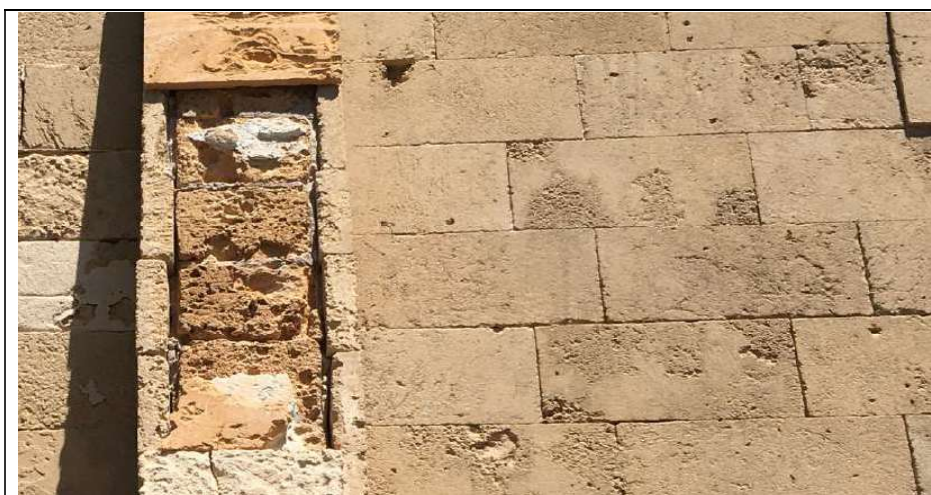
- **Falta de aplacado:** Pérdida del elemento pétreo.

Faltas de aplacado en pilastra nº 3

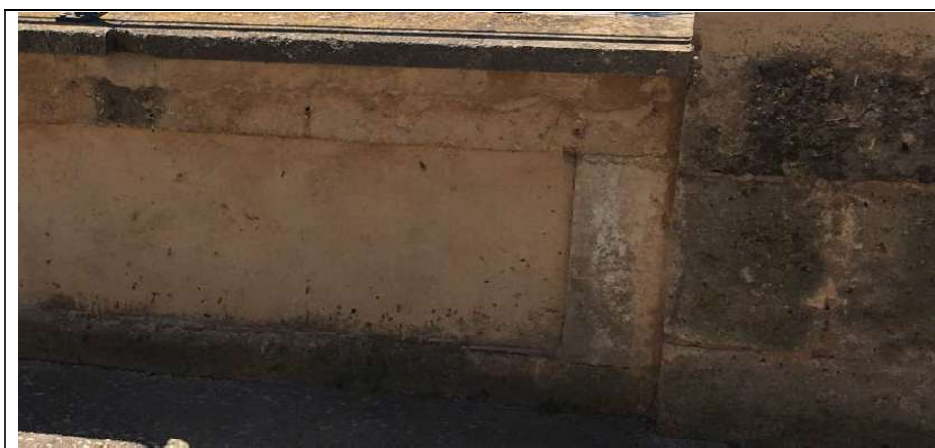
- Por costra biològica: Costra de color variable y origen orgánico, formada normalmente por líquenes.

Zonas de afectación de costra biològica (pilastra, zones inferiors muro y fiola de remate superior)

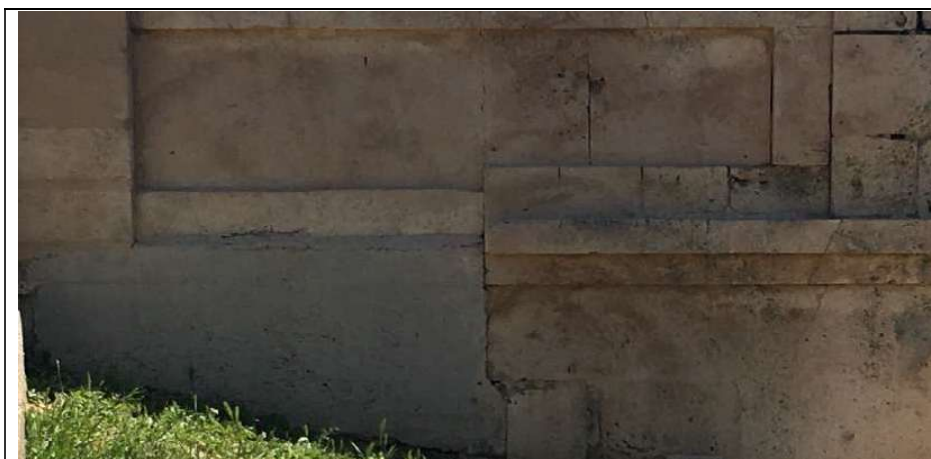
- Elementos impropios: Incorporación de elementos de manera incorrecta o ineficaz con materiales ajenos a los originales empleados en el bien.

Muro de hormigón en la parte inferior izquierda

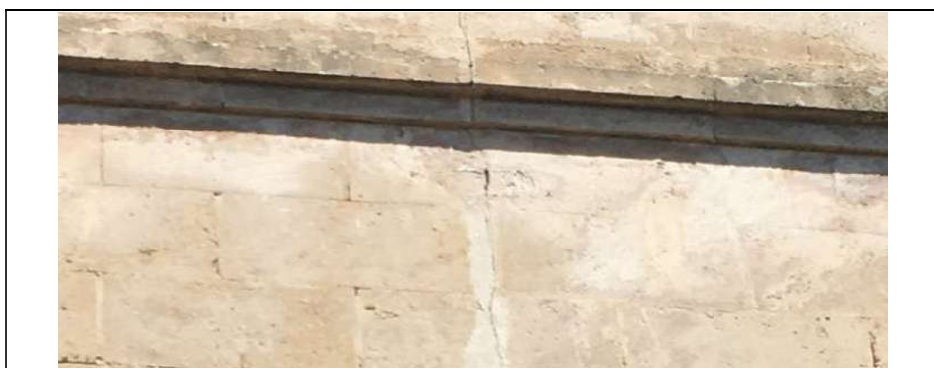
- C.1. Grietas: Fractura de gran tamaño (apertura mayor de 1 mm).

Grieta vertical entre las pilastras 3 y 4

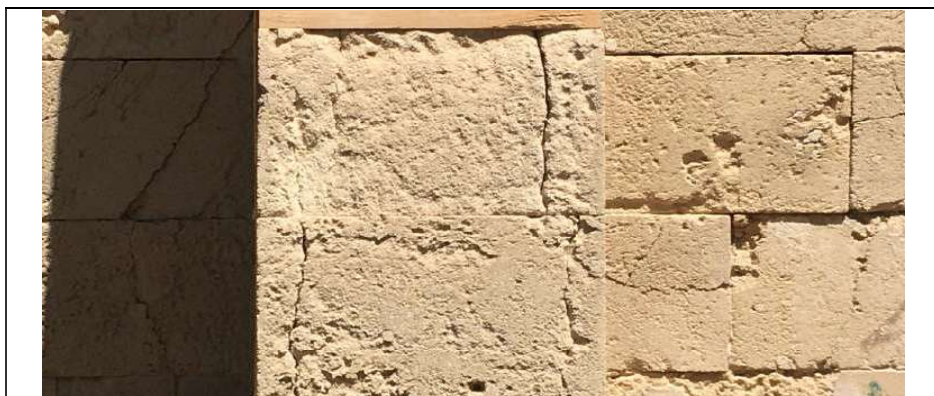
- C.2. Fisuras: Discontinuidad planar visible a simple vista, de pequeña apertura (inferior a 1 mm).

Fisuras de diferente orientación en el aplacado

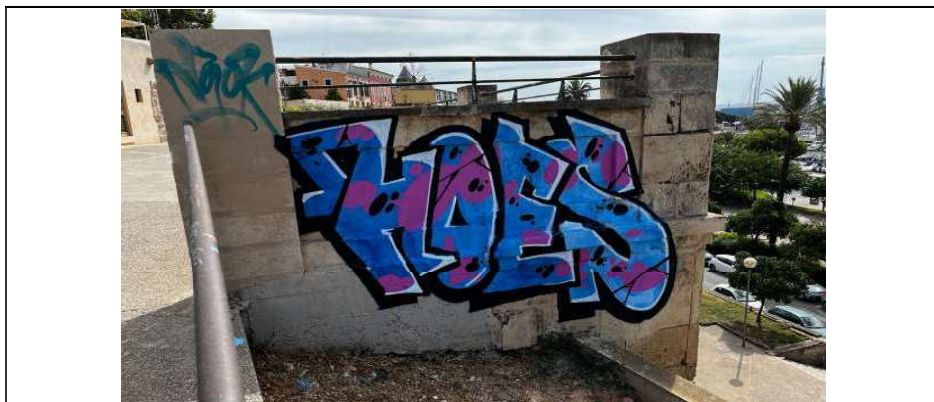
- Grafiti: Acto vandálico, realizando un dibujo mediante pintura sobre la superficie del muro.

Piezas afectadas por grafiti

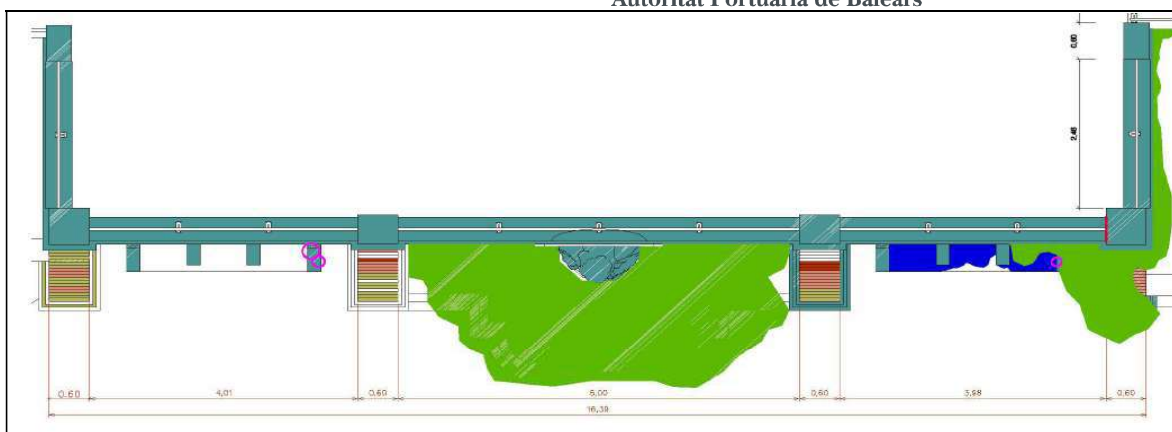
Planta con los principales agentes de degradación

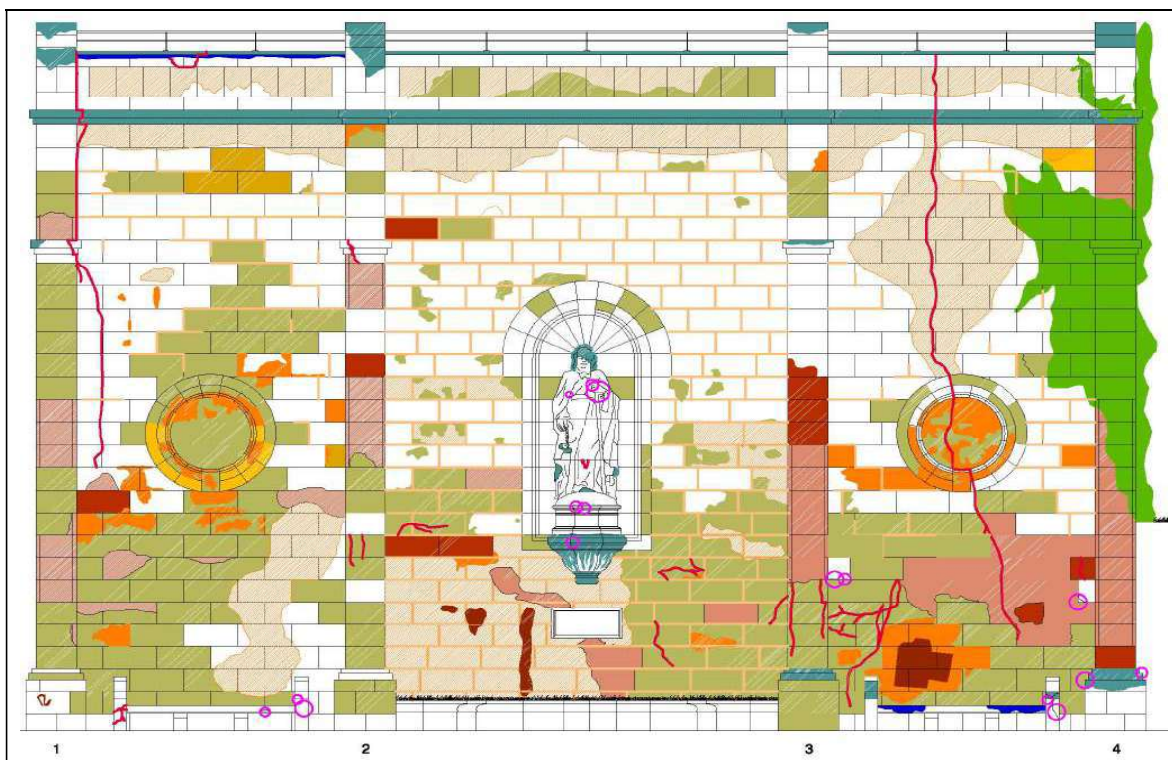
Alzado principal con los principales agentes de degradación

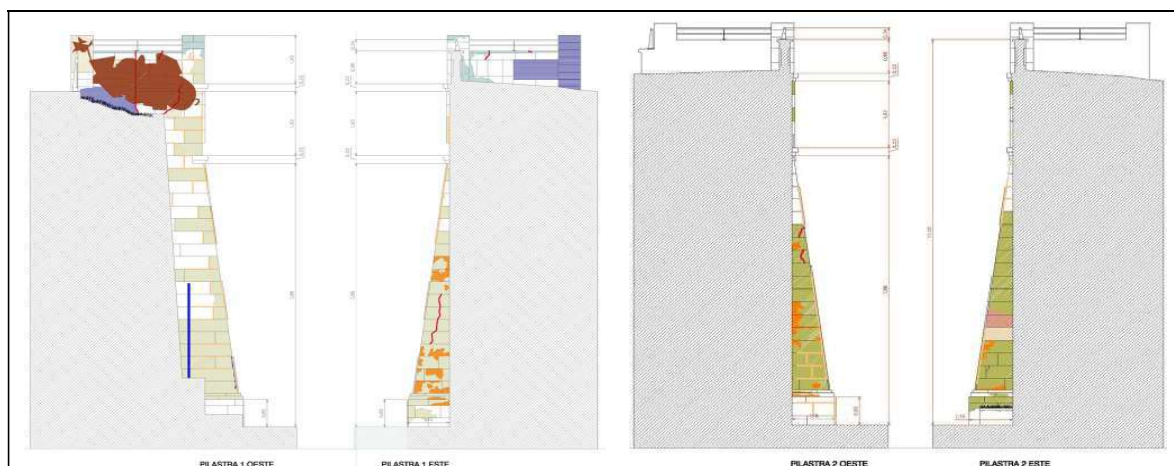
Alzado pilastra 1 y 2 con los principales agentes de degradación

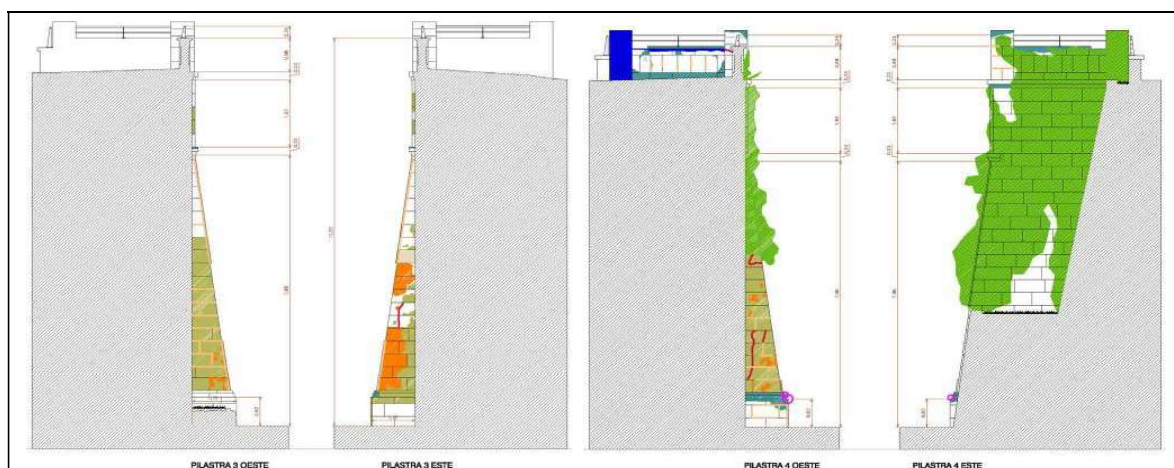
Alzado pilastra 3 y 4 con los principales agentes de degradación

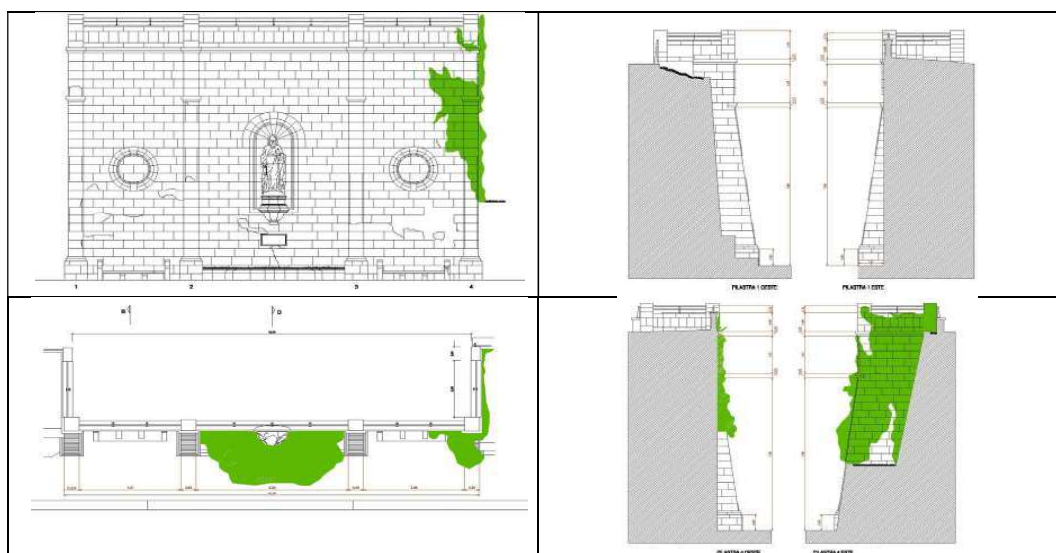
Plantas en crecimiento a eliminar

Se propone la limpieza de las plantas de crecimiento en altura principalmente para poder eliminar el desarrollo de las raíces en la fábricas provocando grietas, fisuras y desprendimientos, además de la disgregación del mortero y la piedra, puesto que estos actúan como sustrato de los vegetales.

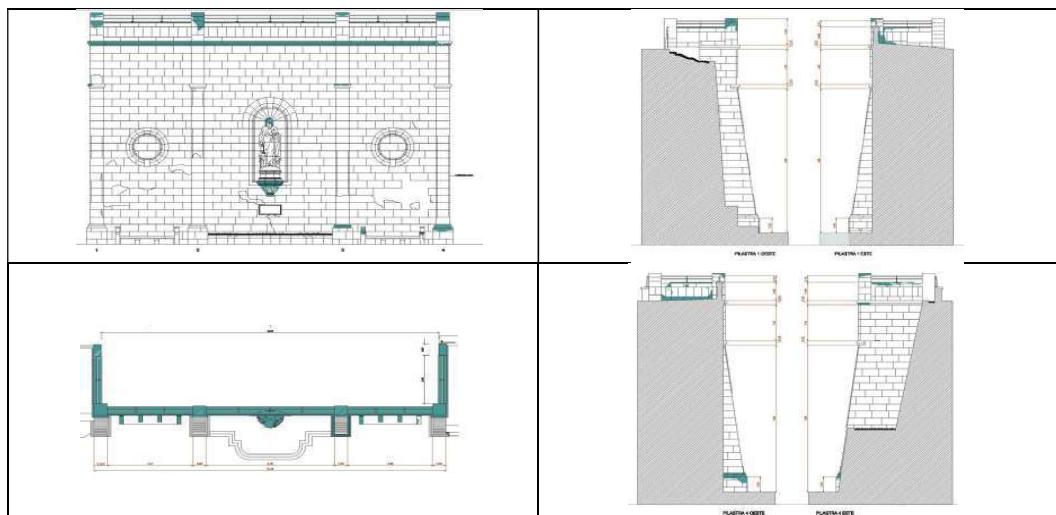
*Zona afectada por micro-flora*
