**Ports de Balears**

**Autoritat Portuària de Balears**

**PLIEGO DE PRESCRIPCIONES TÉCNICAS PARA LA  
CONTRATACIÓN DE:**

**“MANTENIMIENTO Y REPARACIÓN DE LOS ASEOS  
PÚBLICOS DEL PUERTO DE PALMA”**

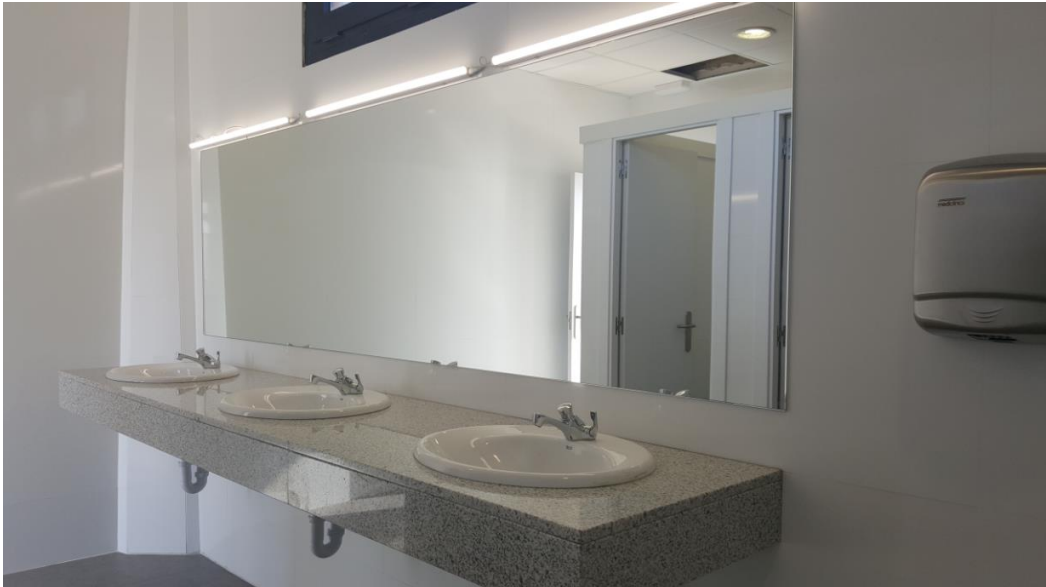
Fotografía 1. Baño Estación Marítima 1, Zona Duty Free, Caballeros. Vista general (falta de jaboneras y cambiadores de bebé)

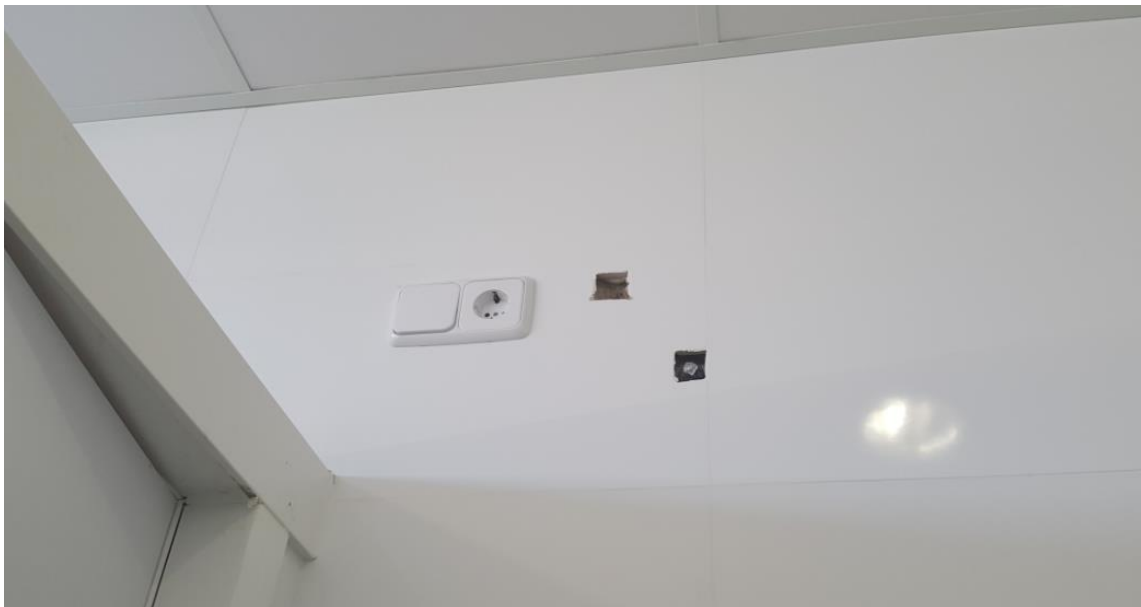
Fotografía 2. Baño Estación Marítima 1, Zona Duty Free, Caballeros. Falta de elementos.

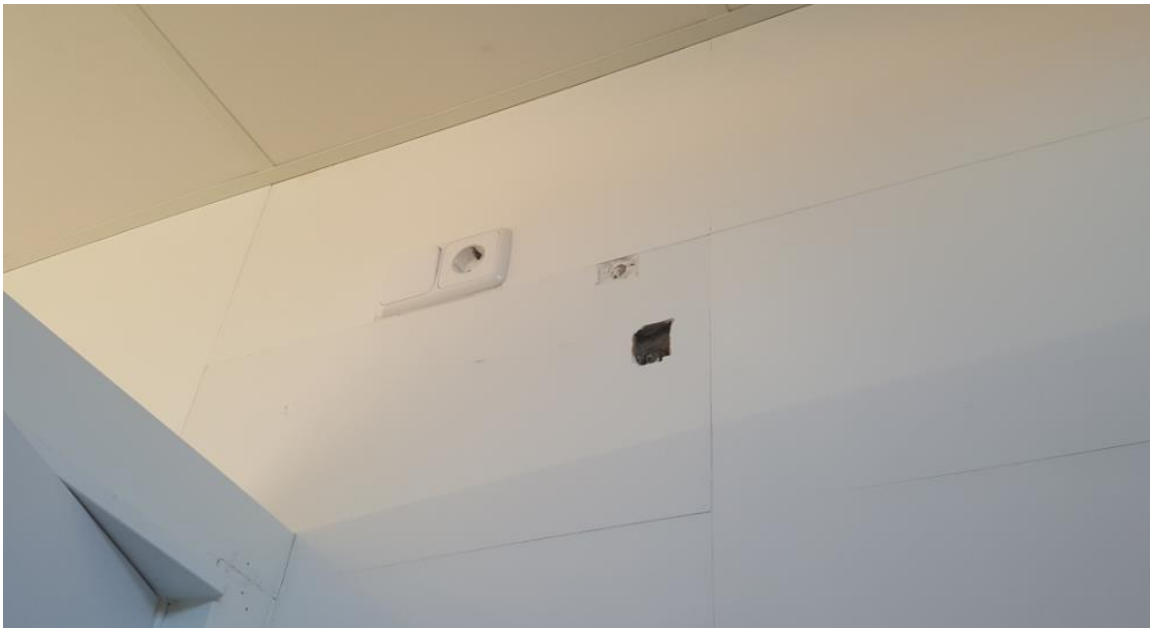
Fotografía 6. Baño Estación Marítima 1, Zona Duty Free, Señoras. Falta de elementos.

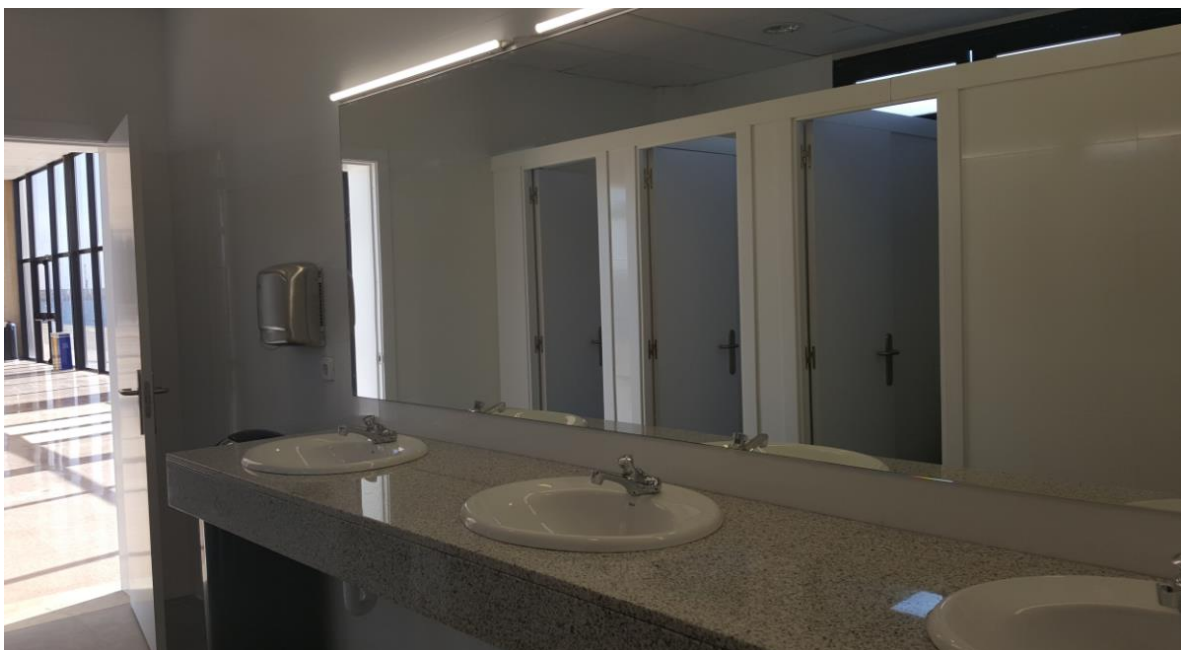
Fotografía 8. Baño Estación Marítima 1, Zona Duty Free, Señoras. Vista general (faltan jaboneras y cambiadores de bebé).

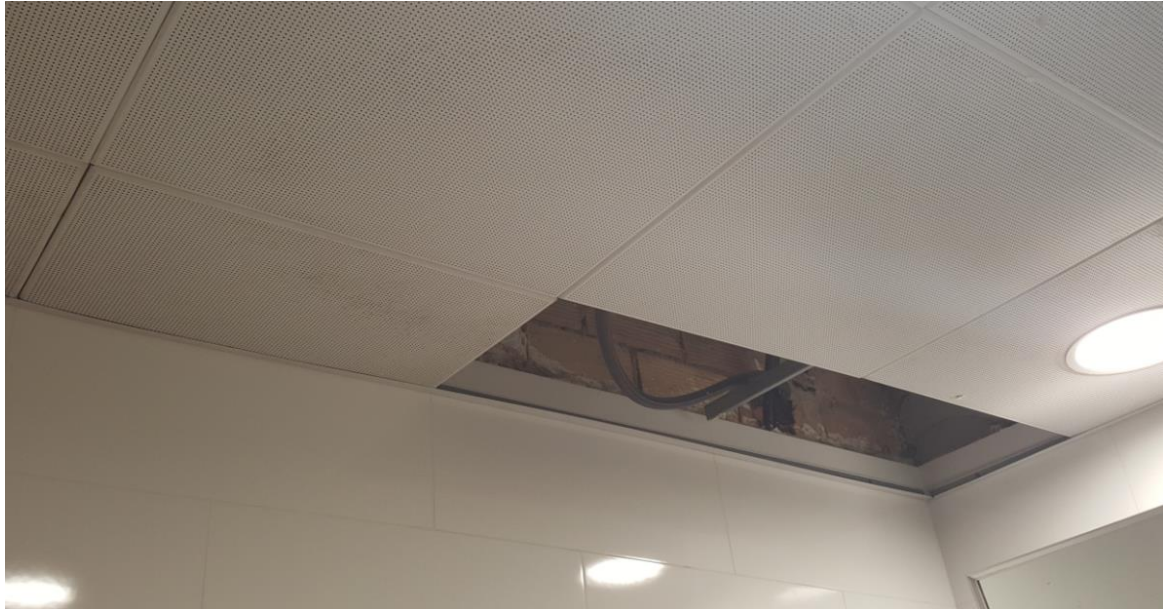
Fotografías 15, 16. Baño Estación Marítima 2, Zona Planta baja – Cafetería, Caballeros. Detalle de placas de techo caídas y movidas.

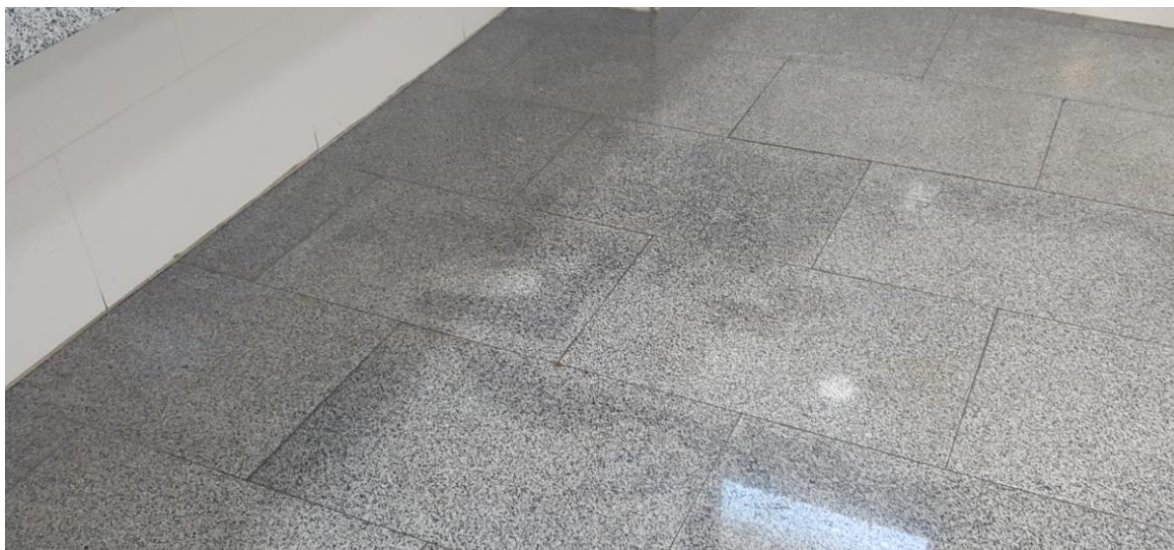
Fotografía 18. Baño Estación Marítima 2, Zona Planta baja – Cafetería, Caballeros. Detalle de suelos y manchas oscuras

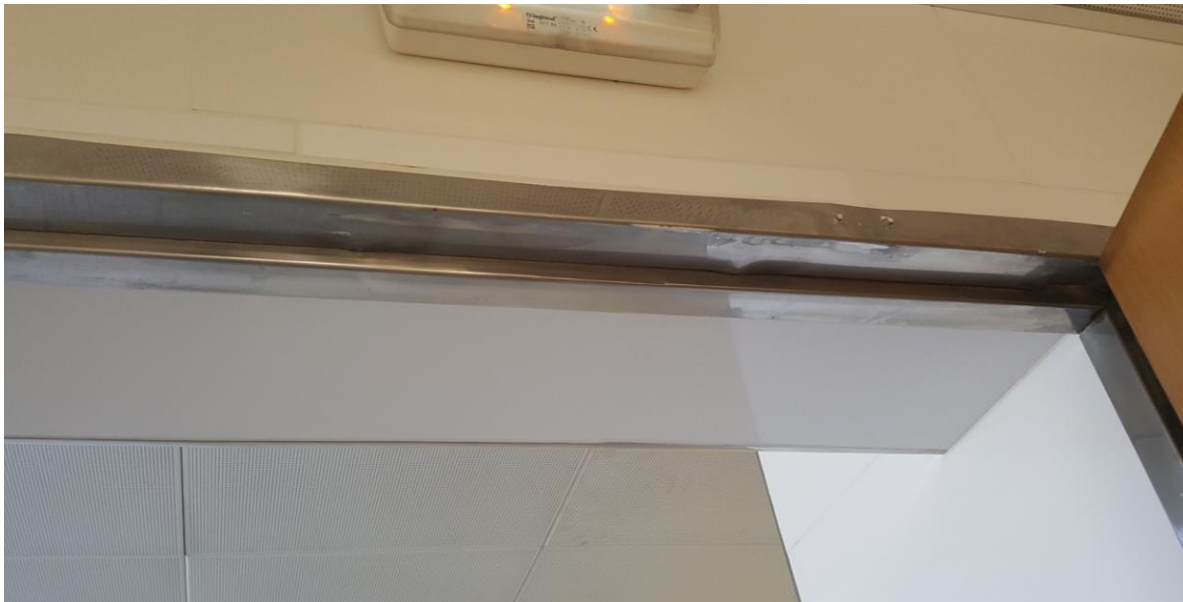
Fotografía 20. Baño Estación Marítima 2, Zona Planta baja – Cafetería, Caballeros. Detalle de marco de puerta con abolladuras.

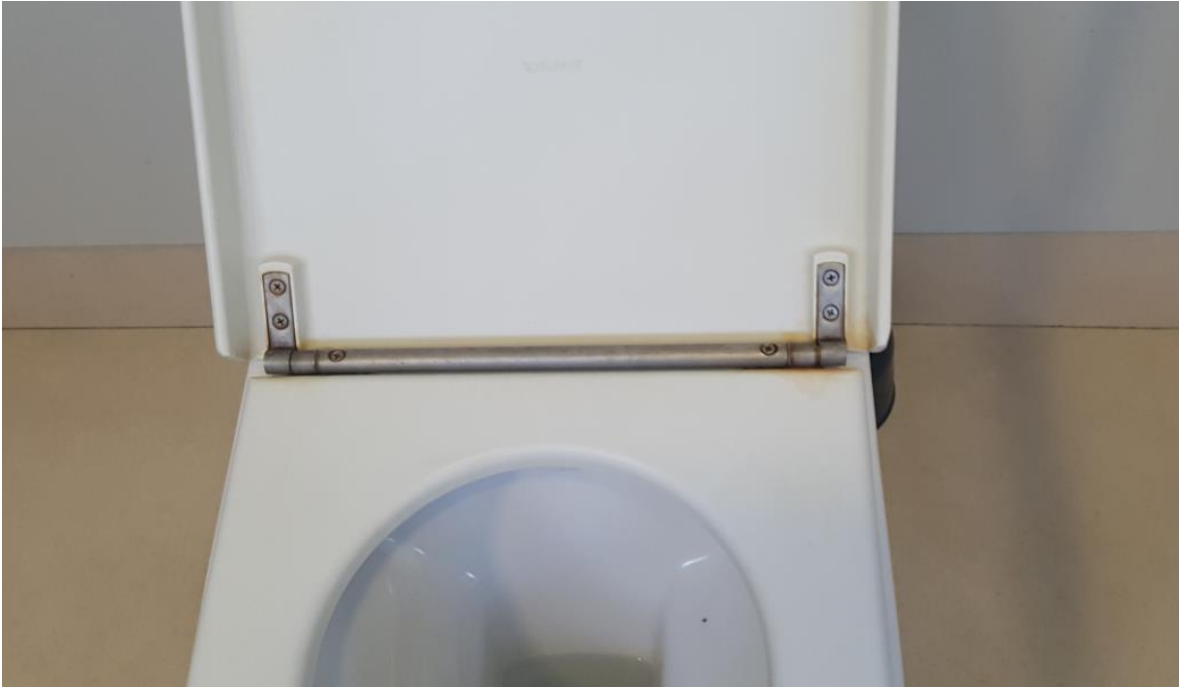
Fotografía 23. Baño Estación Marítima 2, Zona Planta baja – Cafetería, Mujeres. Detalle de oxidación en tapa WC.

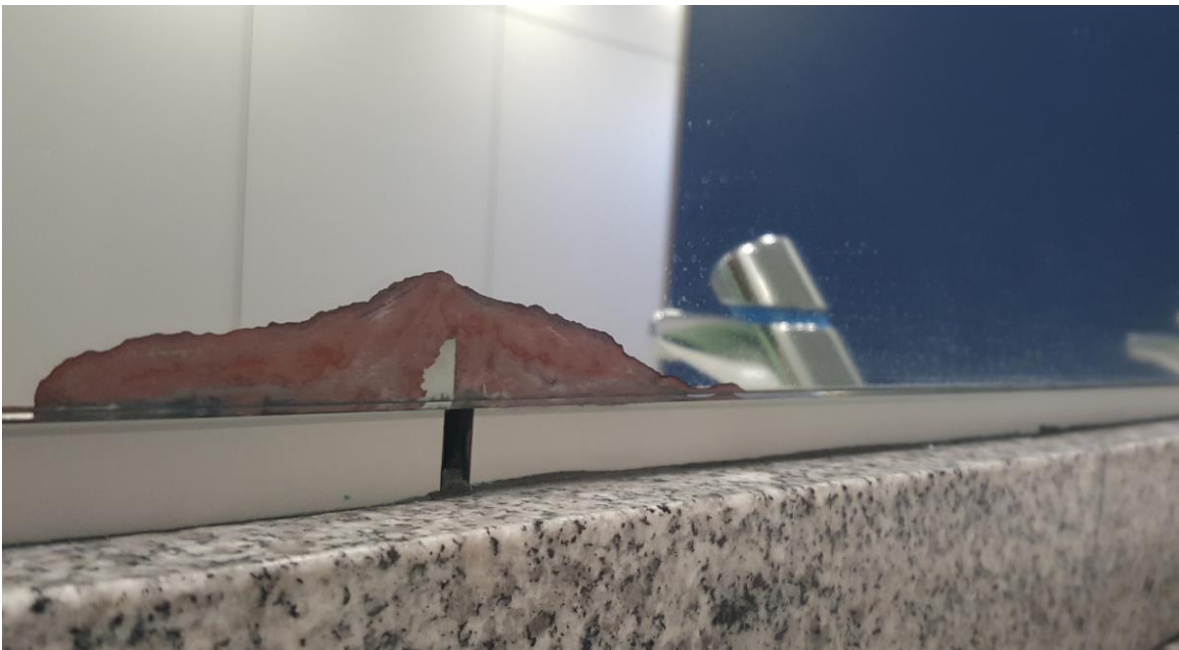
Fotografía 24. Baño Estación Marítima 2, Zona Planta baja – Cafetería, Mujeres. Detalle de deterioro en espejo.

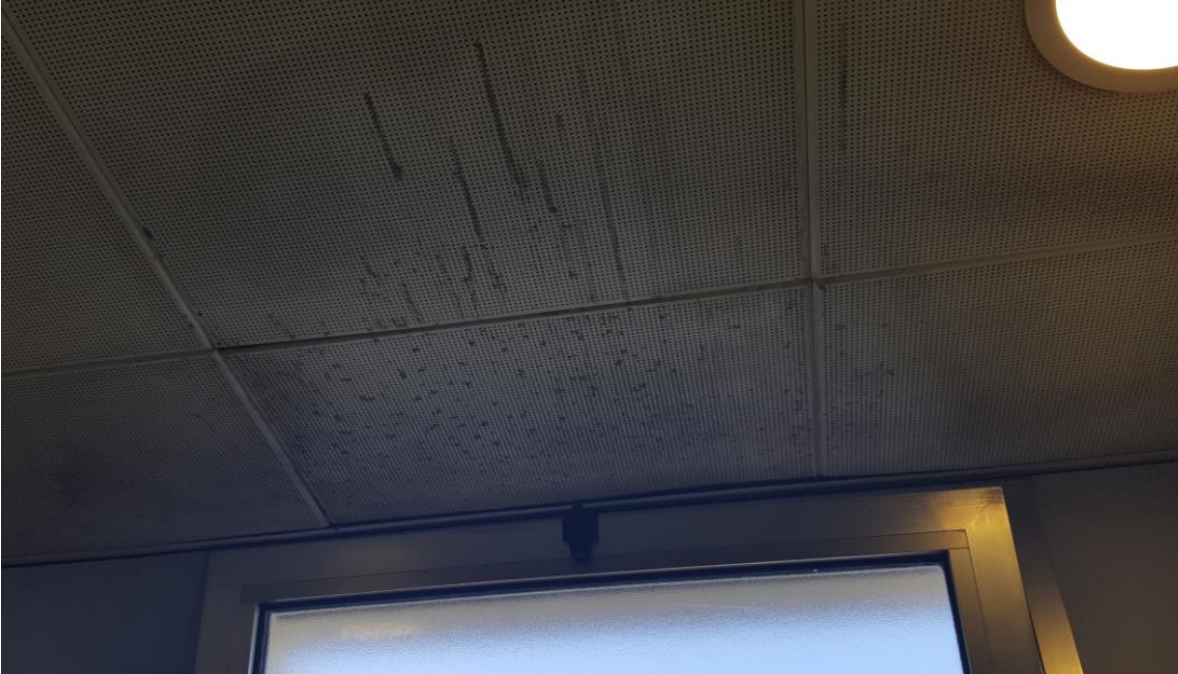
Fotografía 25. Baño Estación Marítima 2, Zona Planta baja – Cafetería, Mujeres. Detalle de deterioro en placas de techo, especialmente en las cercanas a ventanas.

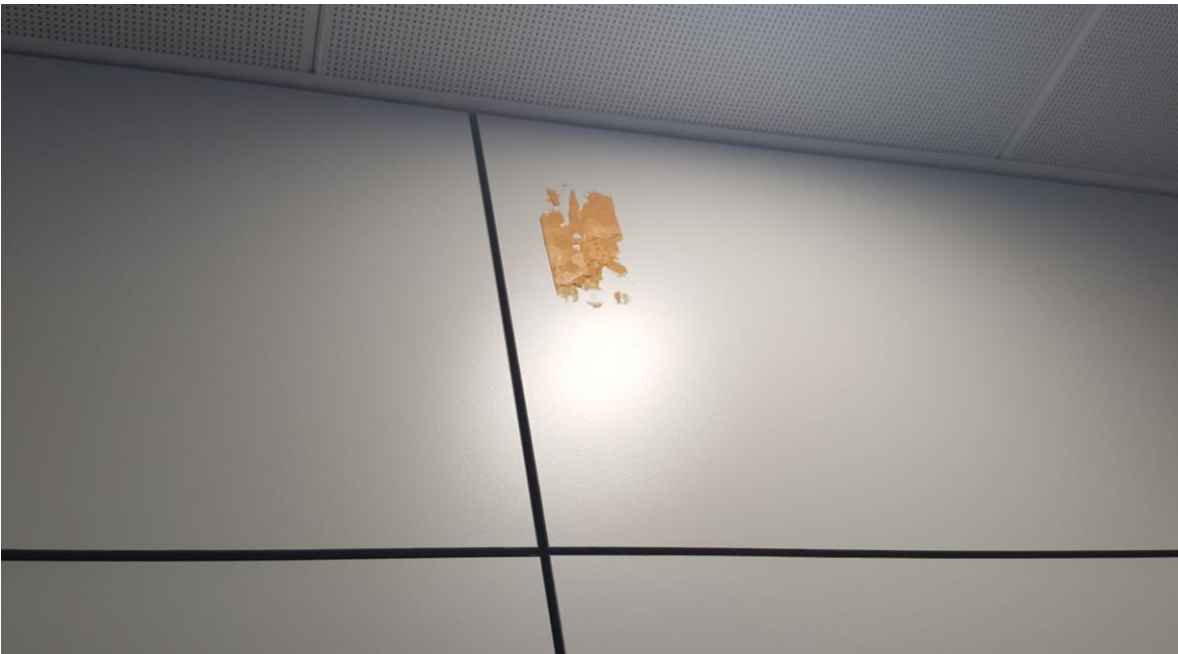
Fotografía 26. Baño Estación Marítima 2, Zona Planta baja – Cafetería, Mujeres. Detalle en revestimiento gris de pared.

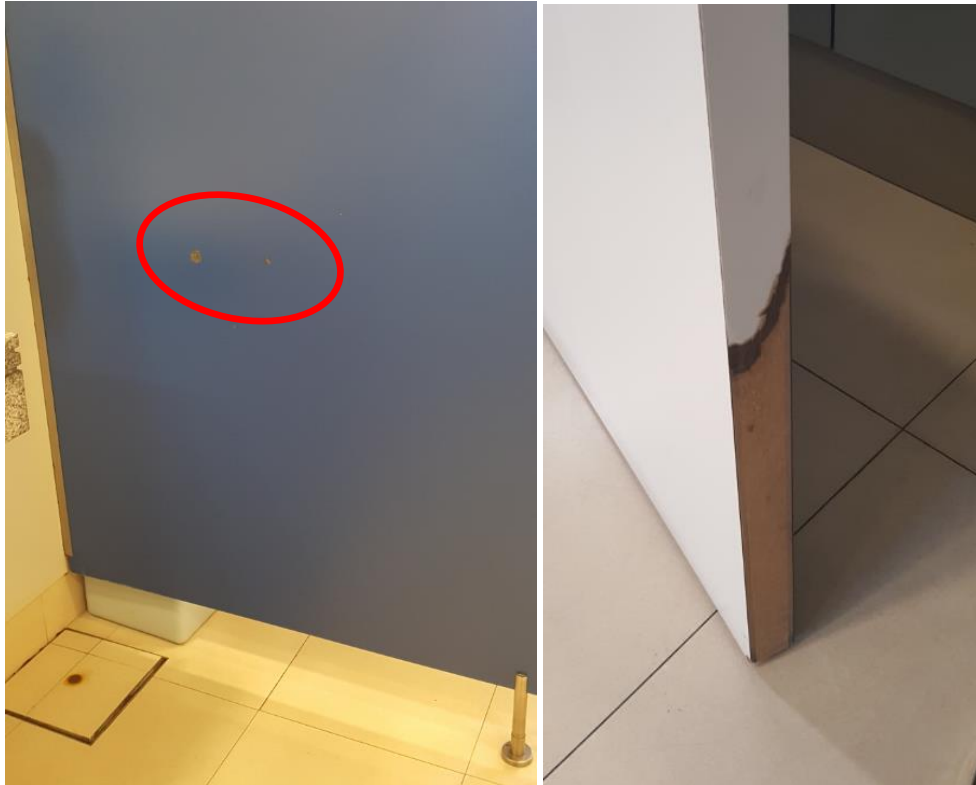
Fotografías 27, 28. Baño Estación Marítima 2, Zona Planta baja – Cafetería, Mujeres. Detalle en separadores, golpeados y desencajados en algunos casos. Fotografía 28: Detalle de puerta principal

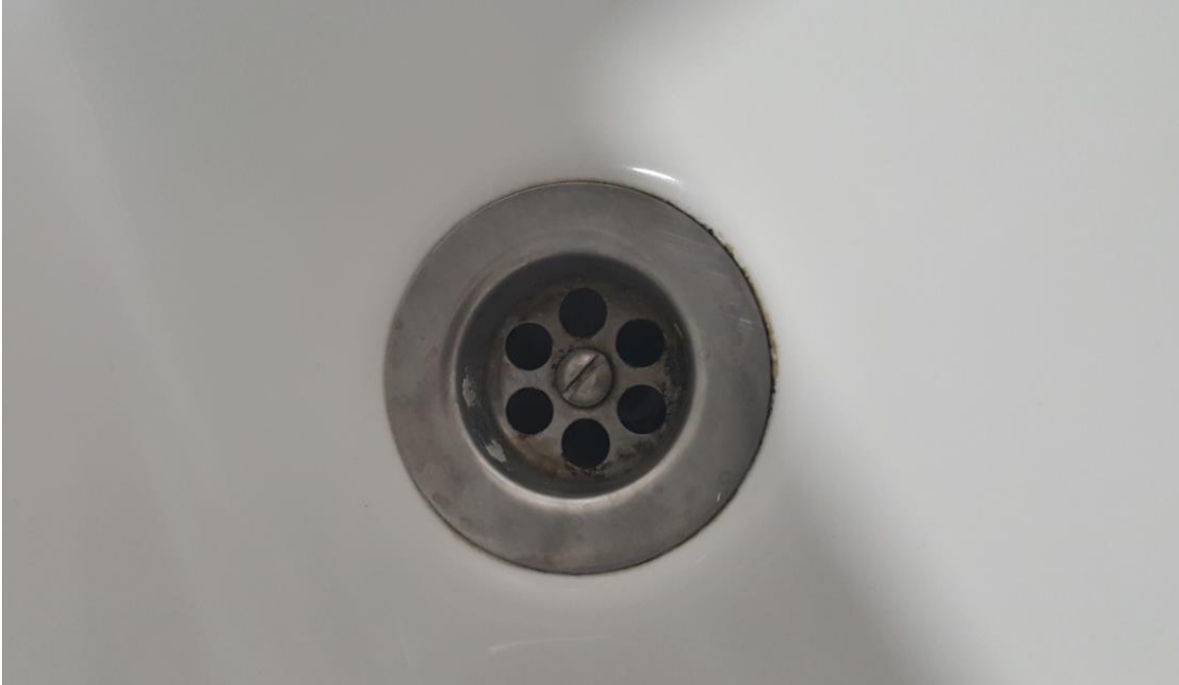
Fotografía 30. Baño Estación Marítima 2, Zona Planta baja – Recogida equipajes. Detalle de grifería oxidada.

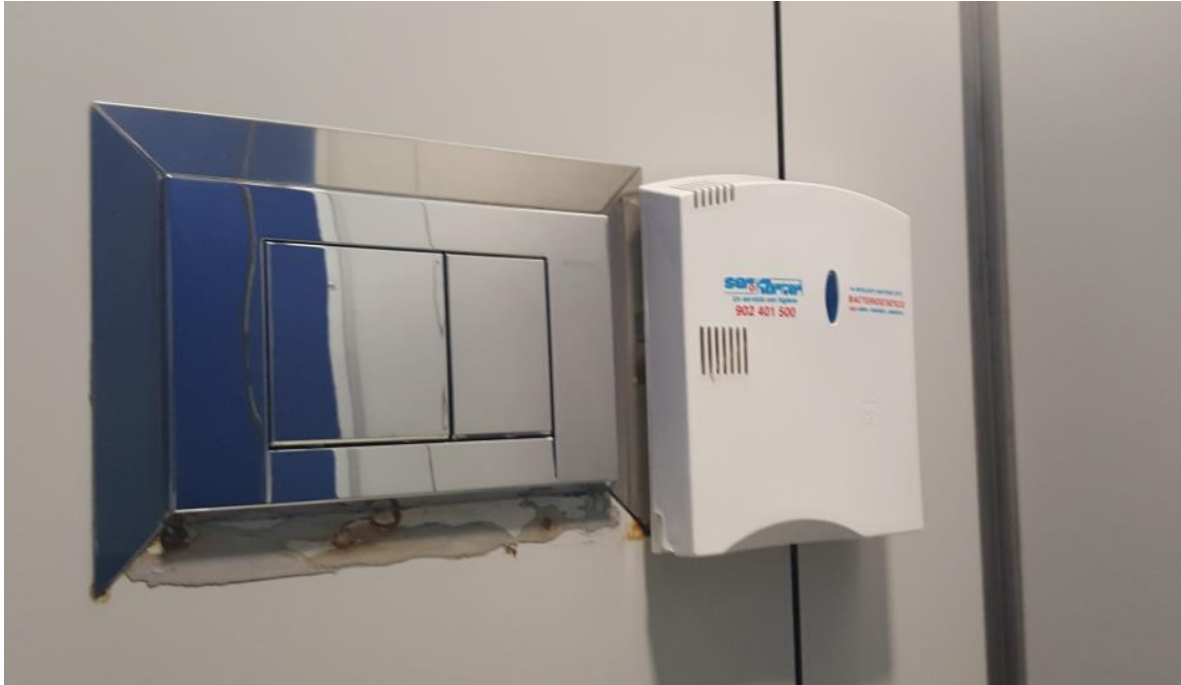
Fotografía 34. Baño Estación Marítima 2, Zona Planta baja – Recogida equipajes. Detalle de falta de marco en cisterna.

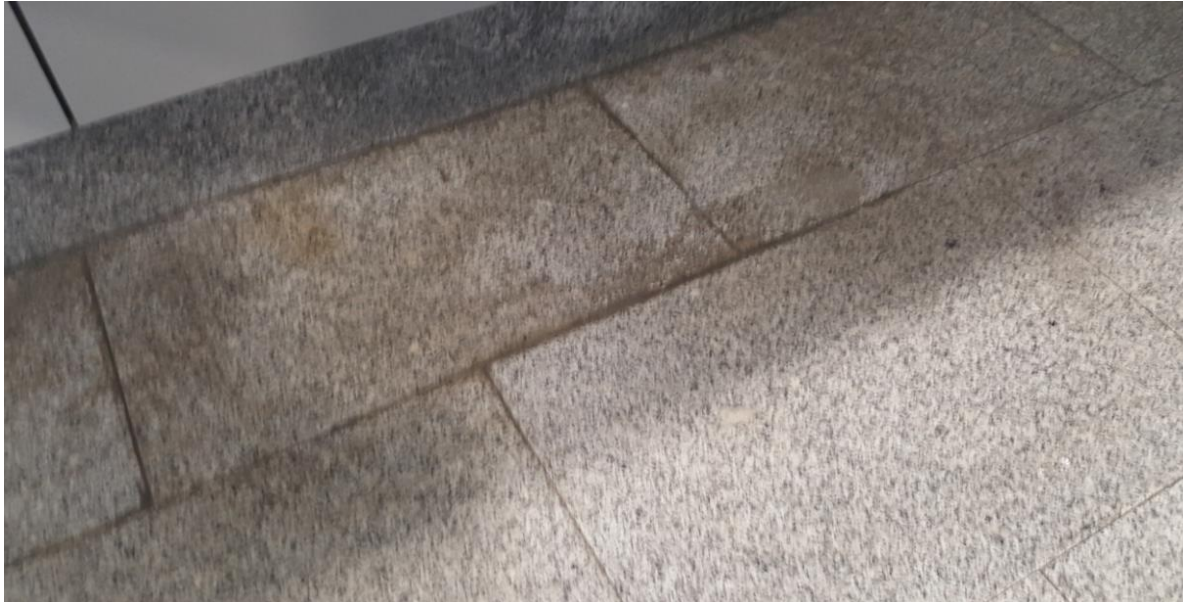
Fotografía 36. Baño Estación Marítima 2, Zona Planta baja – Recogida equipajes. Detalle de manchas en baldosas.

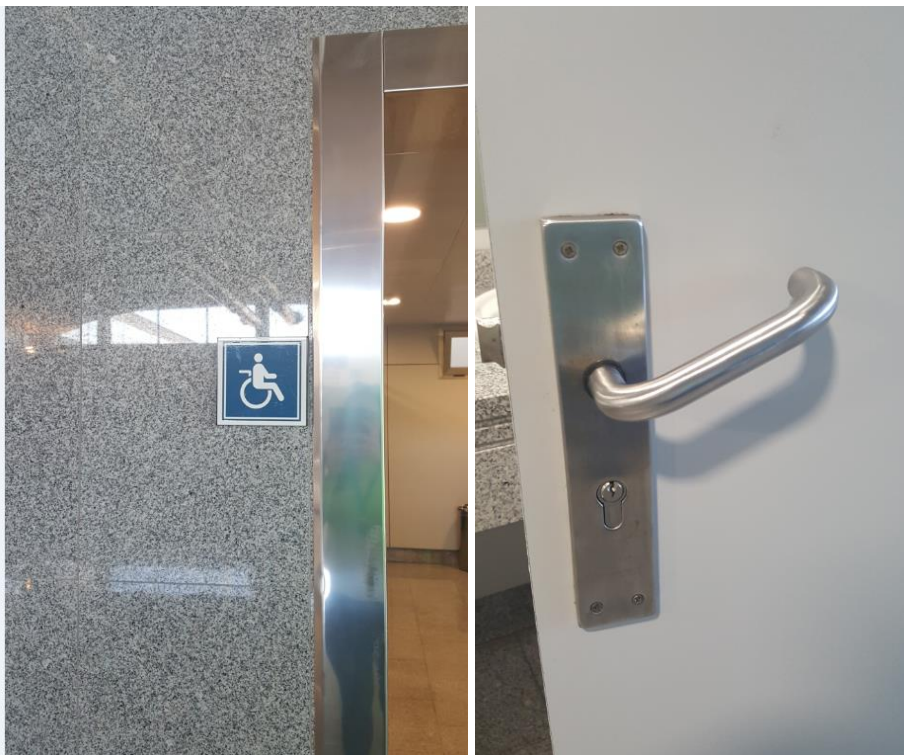
Fotografías 37 y 38. Baño Estación Marítima 2, Zona Planta baja – Recogida equipajes. Detalle de falta de pictograma de “Hombres” y manija con mal funcionamiento de muelle.

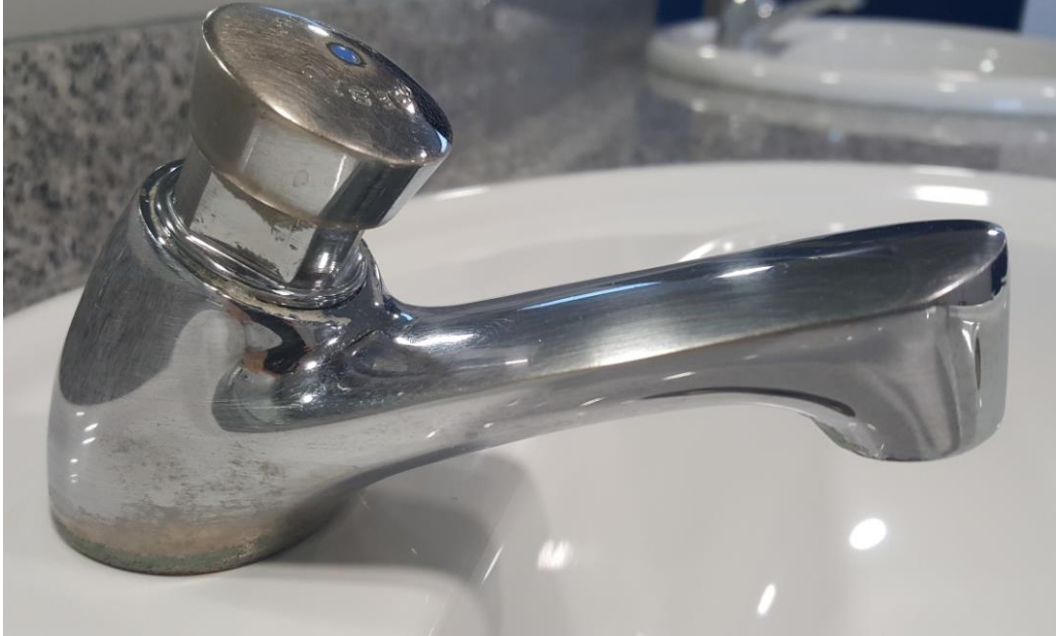
Fotografía 41. Baño Estación Marítima 2, Zona Planta baja – Recogida equipajes. Detalle de grifería con principio de oxidación.

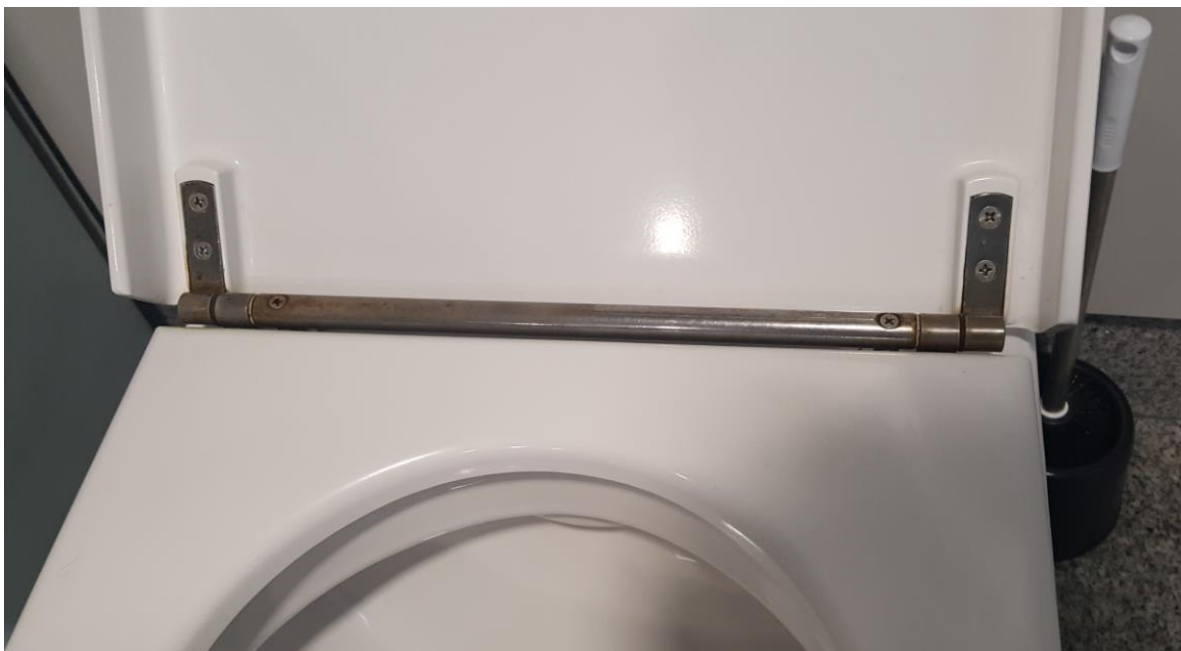
Fotografía 42. Baño Estación Marítima 2, Zona Planta baja – Recogida equipajes. Detalle de tapas WC con oxidación.

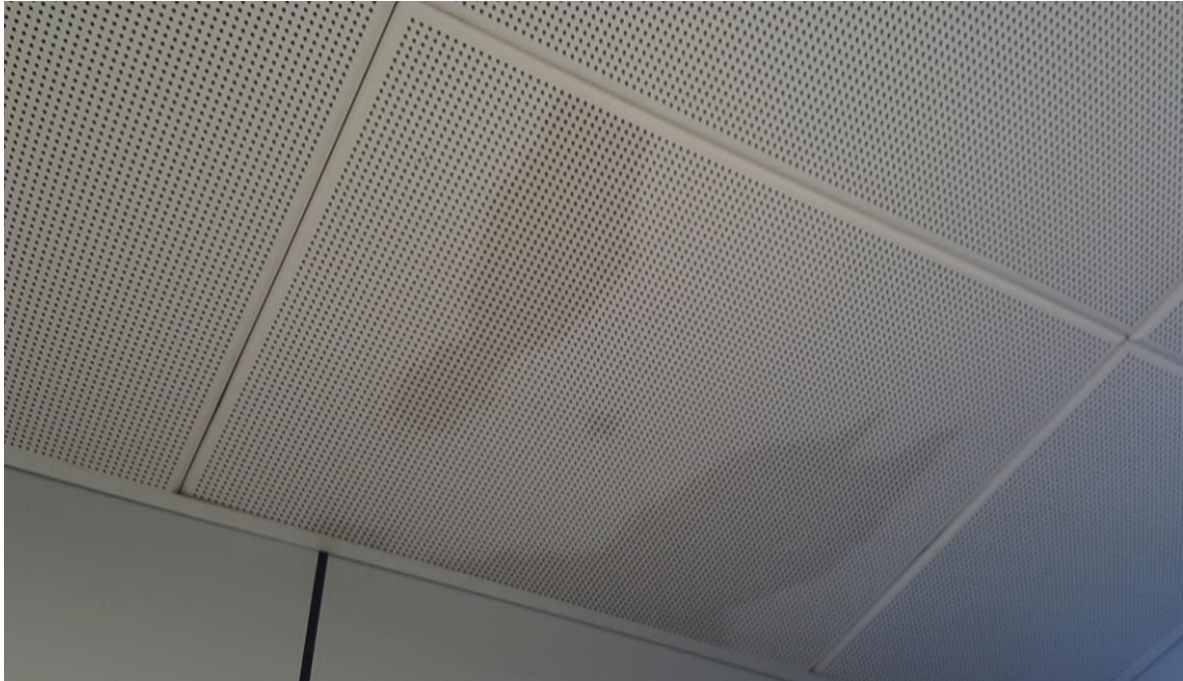
Fotografía 47. Baño Estación Marítima 2, Zona Planta baja – Recogida equipajes. Placas de techo con manchas.

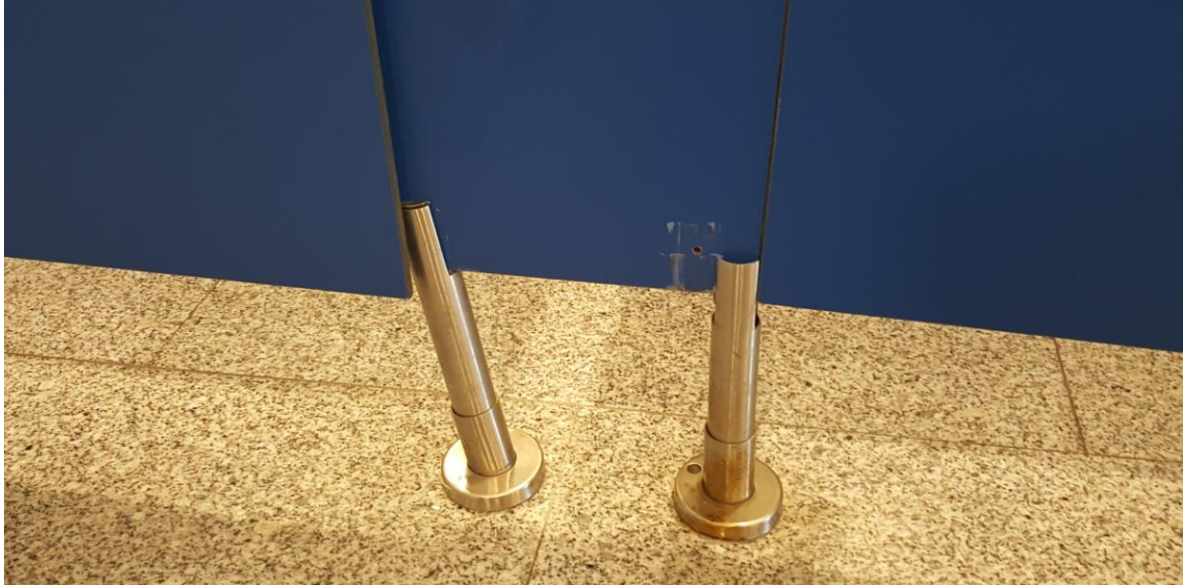
Fotografía 49. Baño Estación Marítima 2, Zona Planta baja – Recogida equipajes. Separadores de baños desenchajados, las puertas de los baños no pueden cerrarse con pestillo.

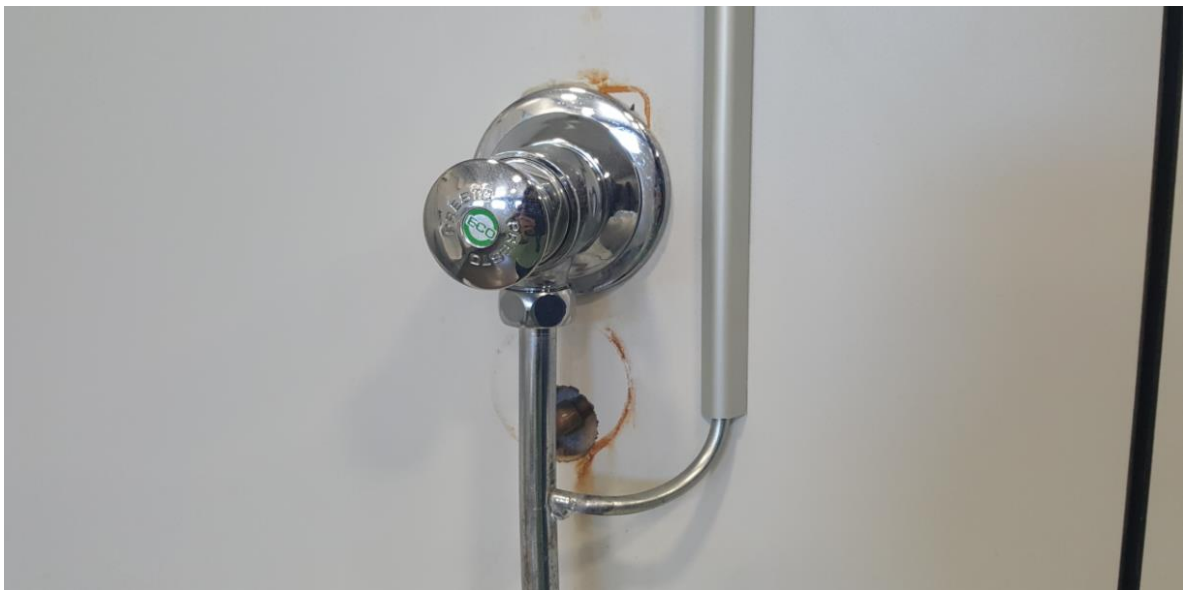
Fotografía 55. Baño Estación Marítima 2, Zona Planta entresuelo – Duty Free. Detalle de marcas en revestimiento de pared.

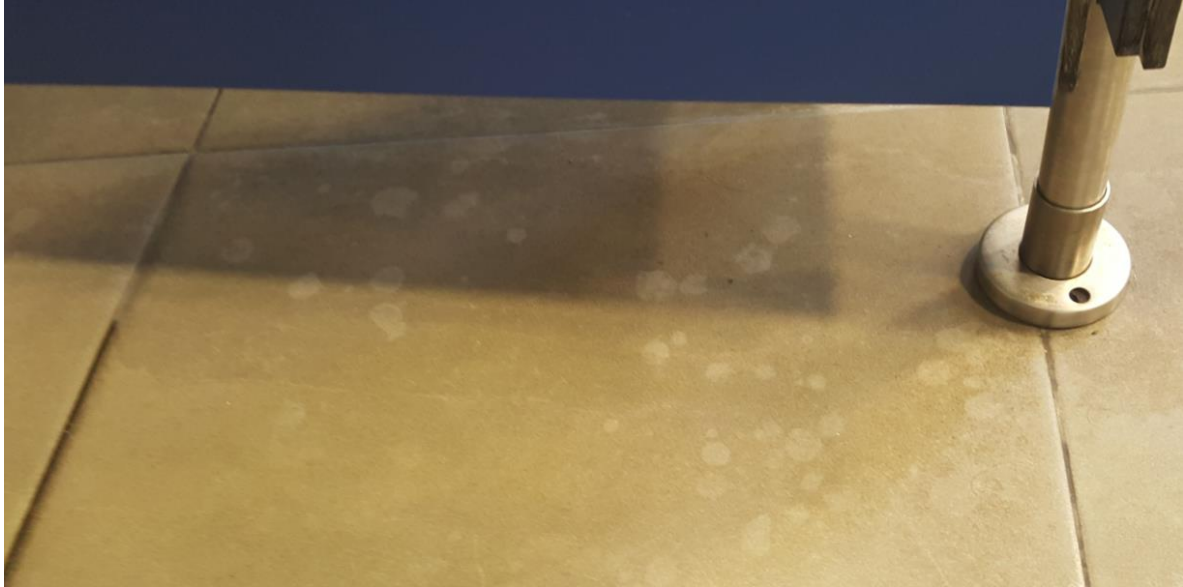
Fotografía 56. Baño Estación Marítima 2, Zona Planta entresuelo – Duty Free. Detalle de marcas en baldosas que no se van al limpiarse.

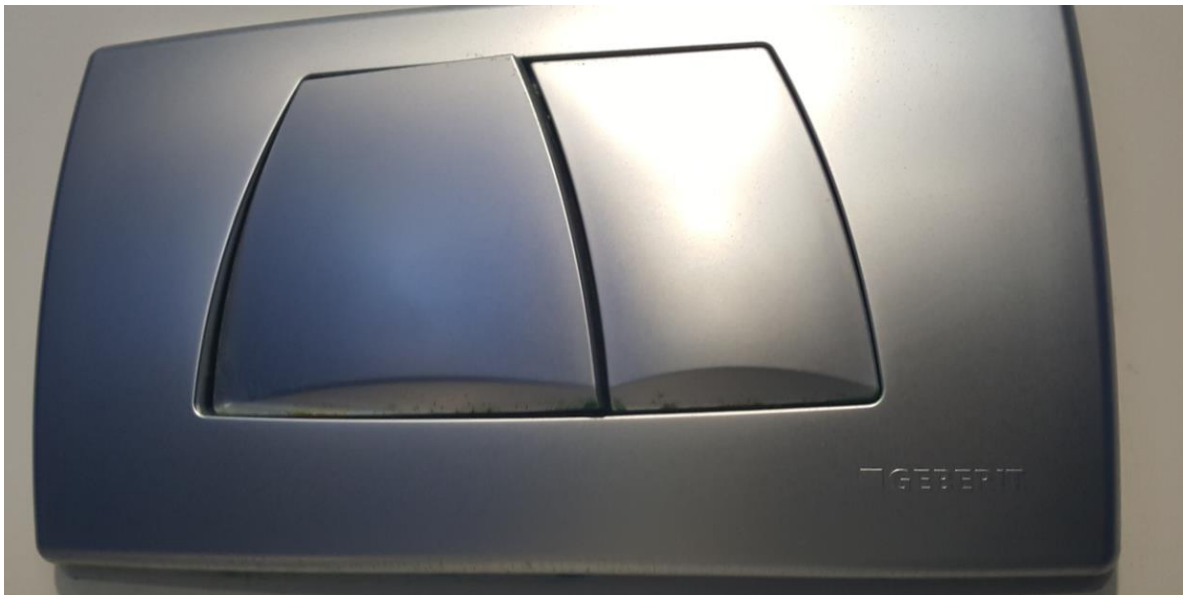
Fotografía 64. Baño Estación Marítima 2, Zona Planta entresuelo – Duty Free (Mujeres). Cisterna con zonas verdosas y puntos de impulso de agua movidos.

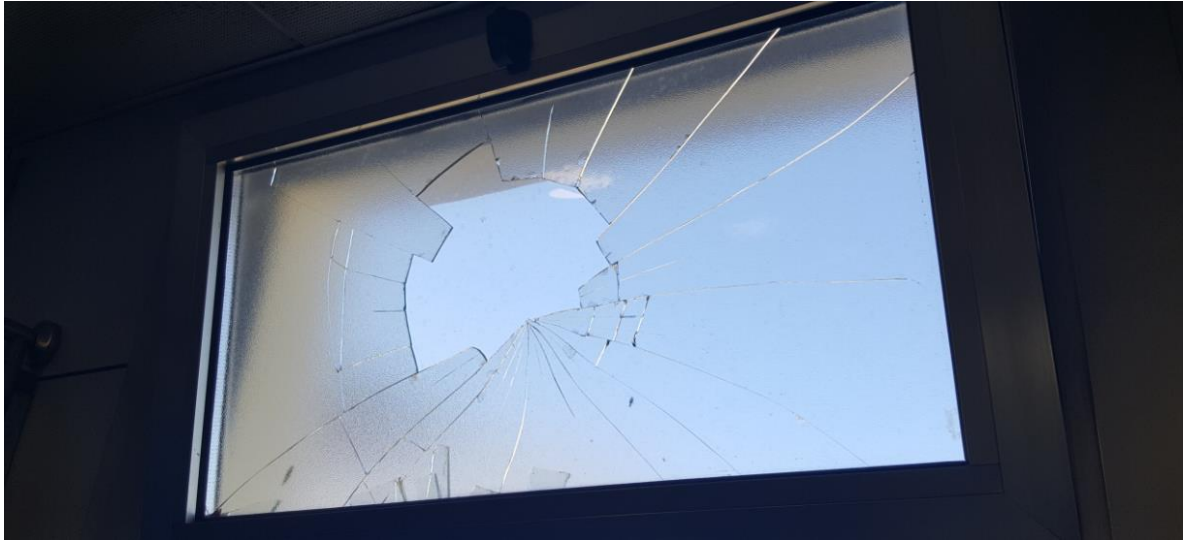
Fotografía 65. Baño Estación Marítima 2, Zona Planta entresuelo – Duty Free (Mujeres). Ventana con cristal roto.

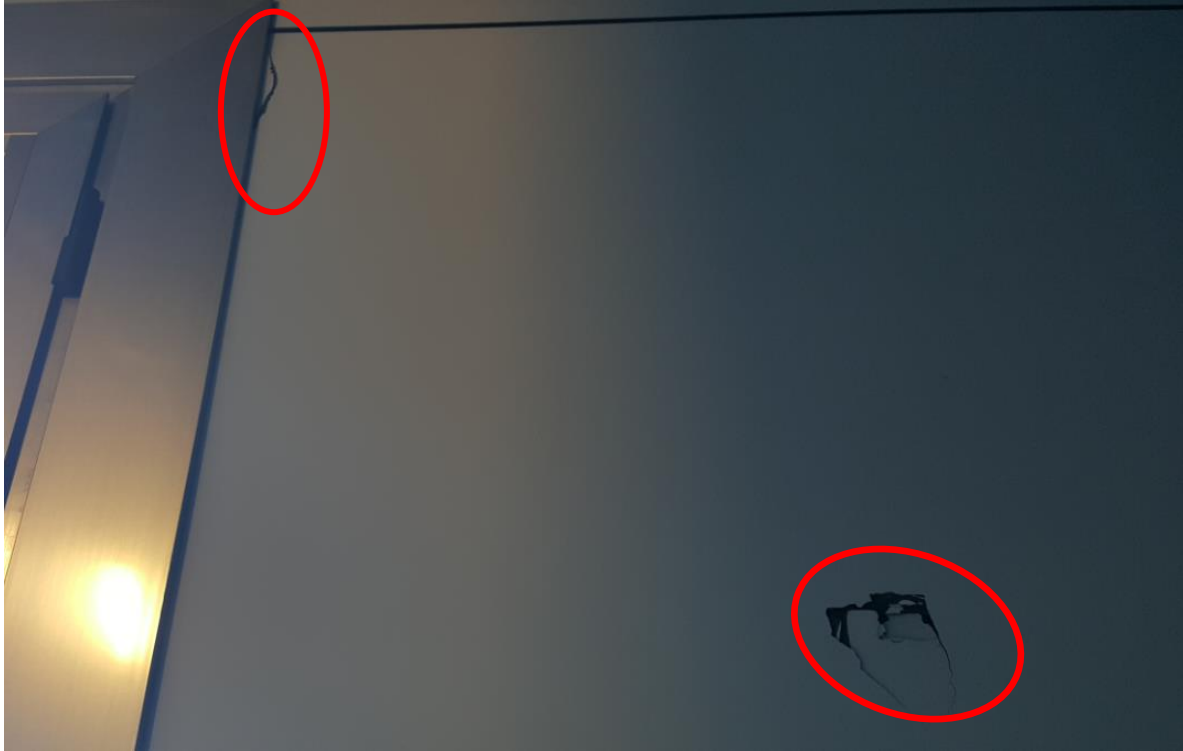
Fotografía 67. Baño Estación Marítima 2, Zona Planta entresuelo- Duty Free (Mujeres). Detalle de revestimiento golpeado

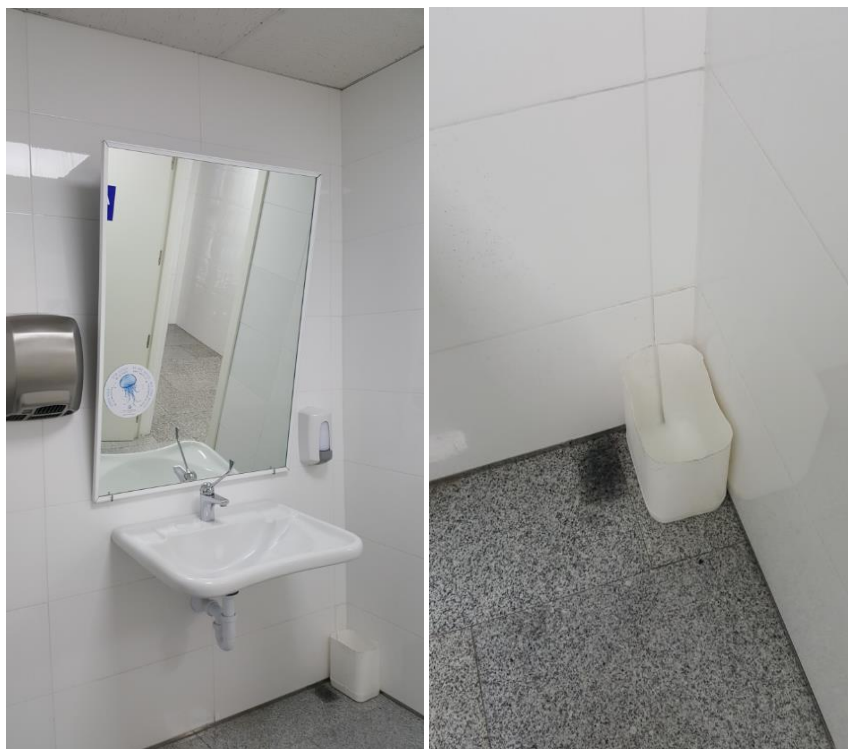
Fotografías 70, 71. Baño Estación Marítima 2, Zona Planta alta – Movilidad reducida (Mujeres). Posible gotera en techo.

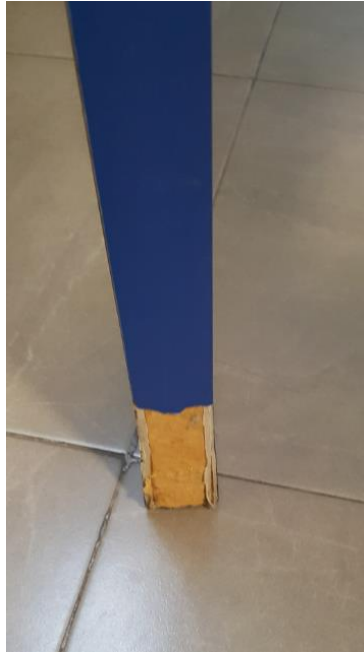
Fotografía 99. Baño Estación Marítima 3, Zona Planta alta – Terraza (Hombres). Detalle de rotura en puerta de movilidad reducida

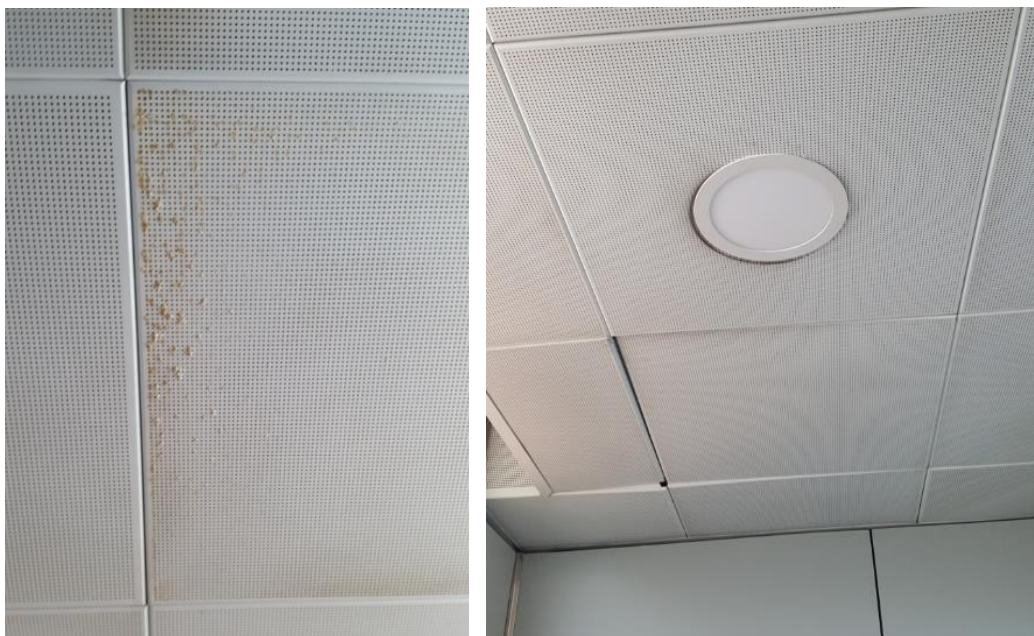
Fotografías 100, 101. Baño Estación Marítima 3, Zona Planta alta – Terraza (Hombres). Detalle del estado de las placas del techo.

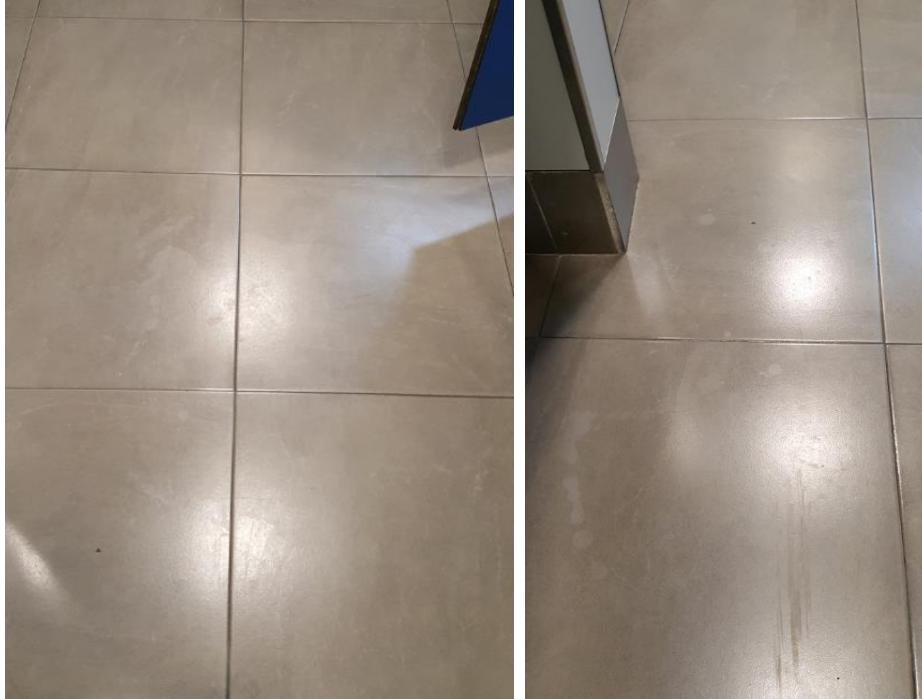
Fotografías 102, 103. Baño Estación Marítima 3, Zona Planta alta – Terraza (Hombres). Detalle del estado de baldosas de suelo.

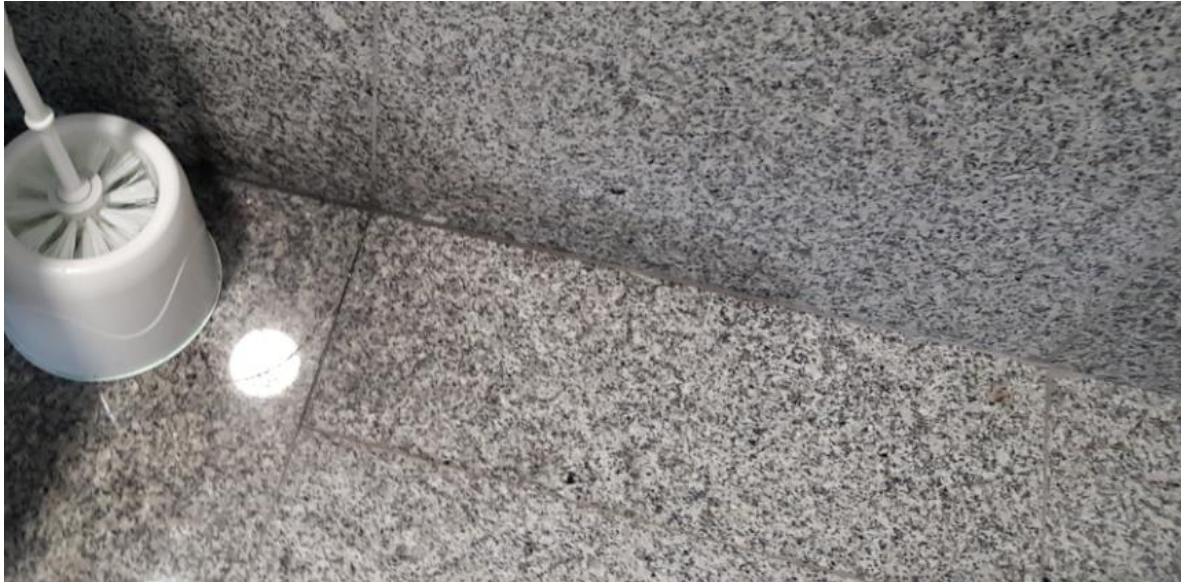
Fotografía 119. Baño Estación Marítima 3, Zona Planta alta – Embarque (Mujeres). Detalle de zonas oscurecidas en suelo

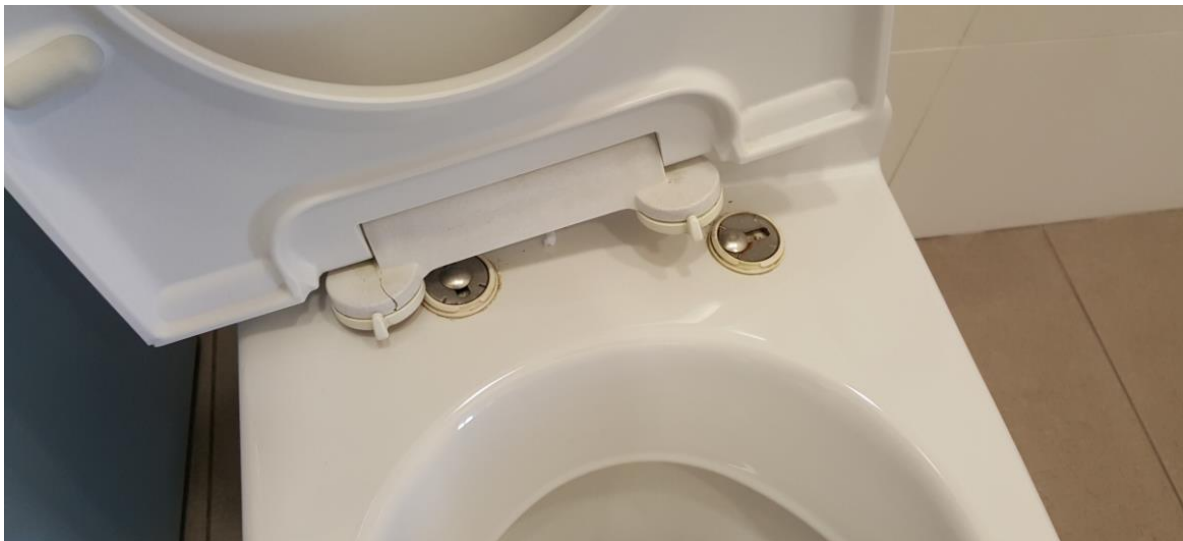
Fotografía 129. Baño Estación Marítima 4, Baños planta baja – Movilidad Reducida. Detalle de tapa rota.
