**Ports de Balears**

**Autoritat Portuària de Balears**

**PLIEGO DE PRESCRIPCIONES TÉCNICAS PARA LA  
CONTRATACIÓN DE:**

**“MANTENIMIENTO Y REPARACIÓN DE LOS ASEOS  
PÚBLICOS DEL PUERTO DE PALMA”**

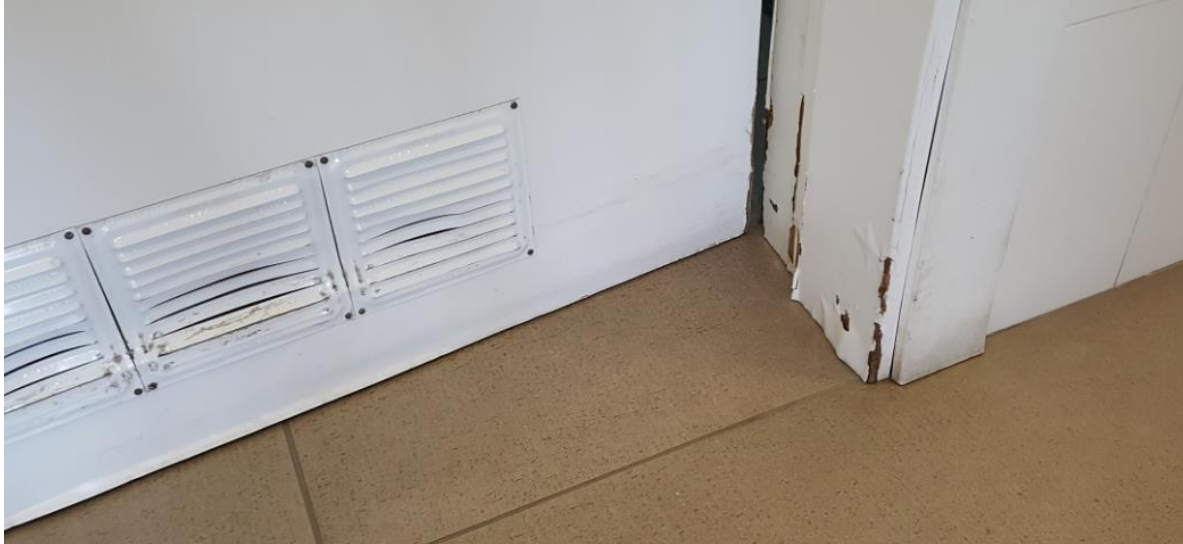
Fotografía 130. Baño Estación Marítima 4, Baños planta baja – Movilidad Reducida. Detalle de rejillas golpeadas y marco de puerta rozado.

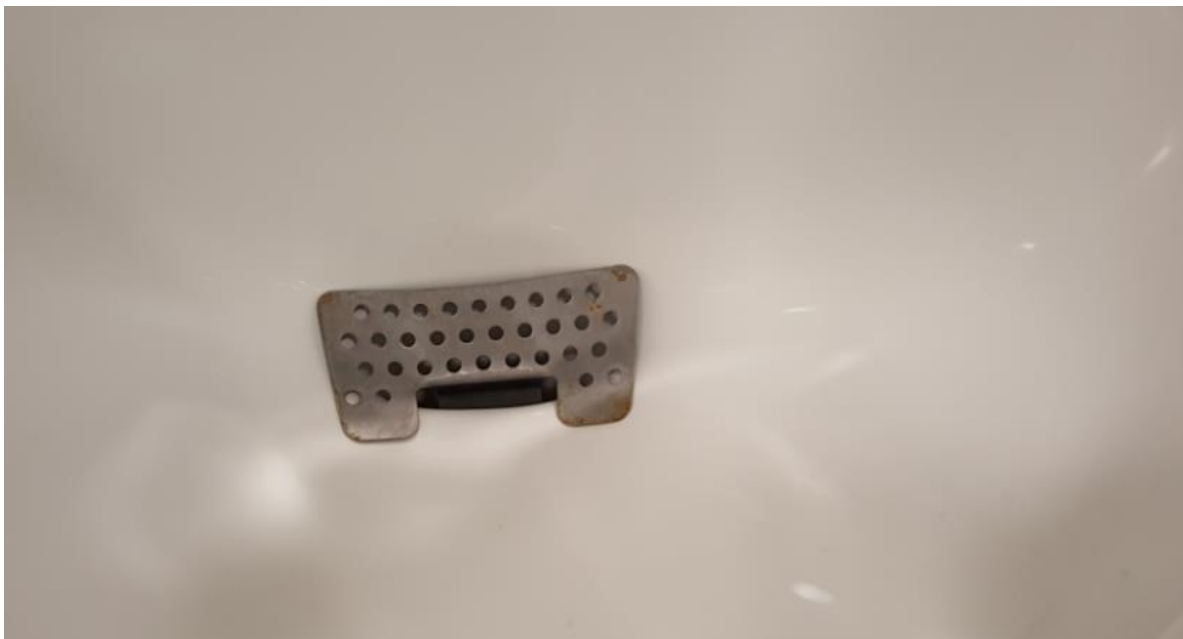
Fotografía 131. Baño Estación Marítima 4, Baños planta alta – Hombres. Detalle de rejillas urinarios oxidadas

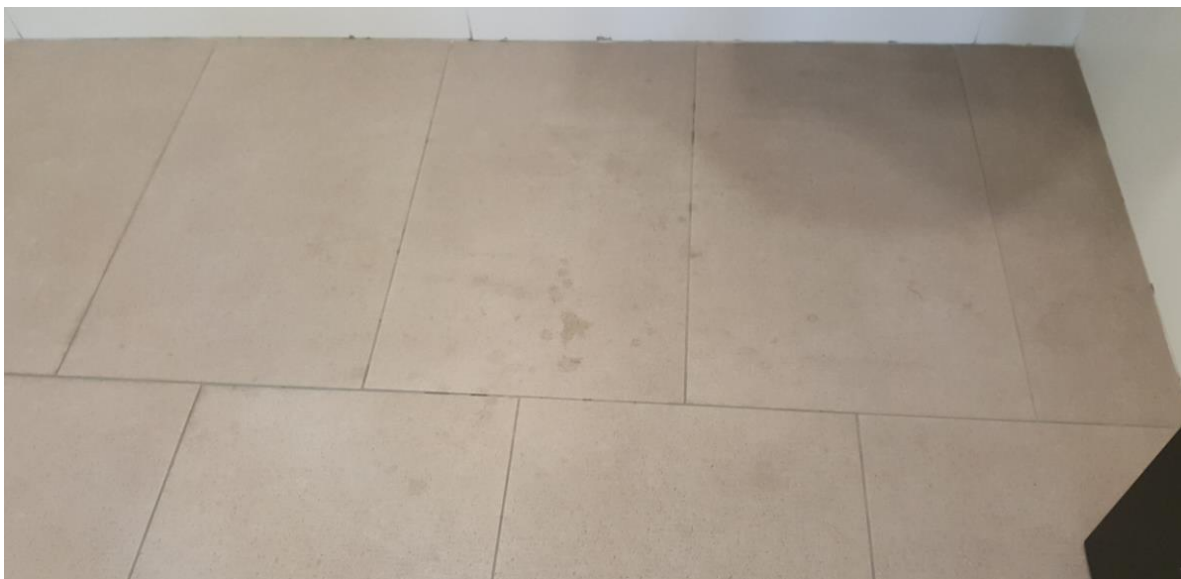
Fotografía 133. Baño Estación Marítima 4, Baños planta alta – Movilidad Reducida. Detalle de manchas en suelos que no se van con limpieza.

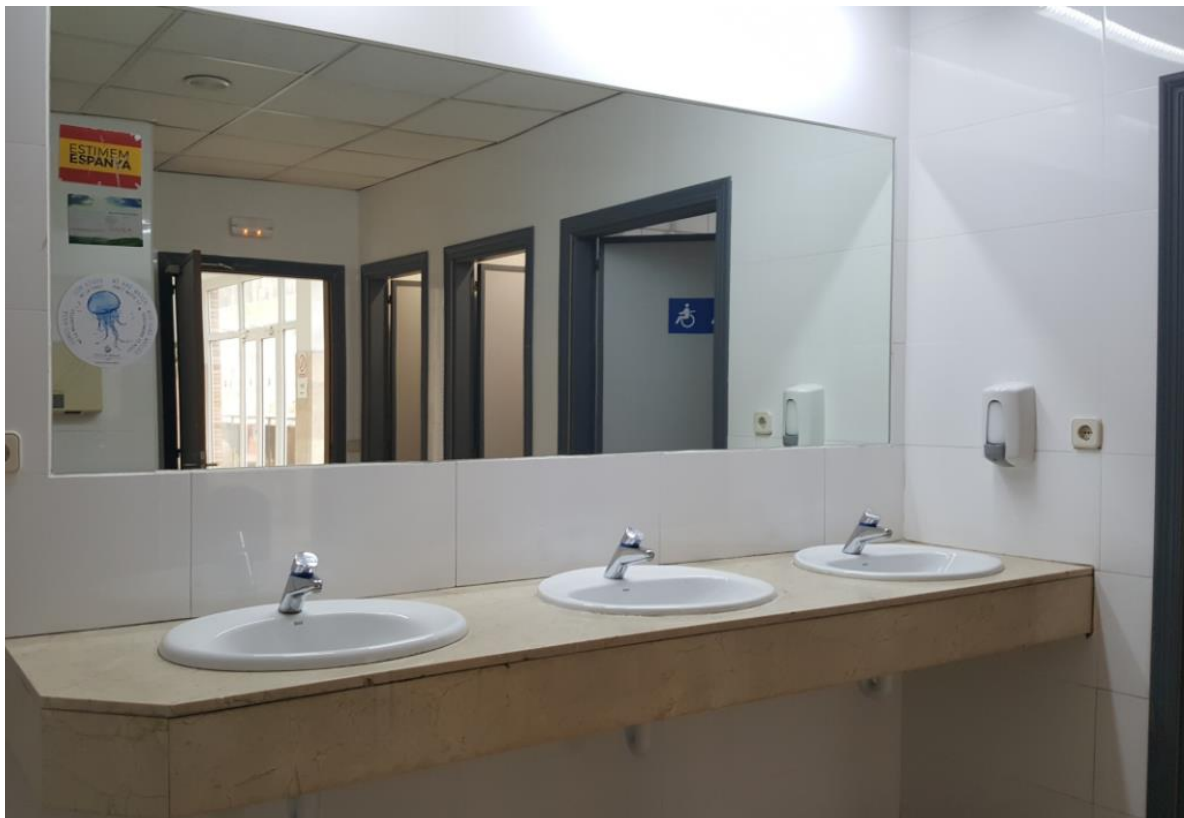
Fotografía 135. Baño Estación Marítima 5, Baños planta baja – Hombres. Detalle de encimera de baño y pegatinas en espejos

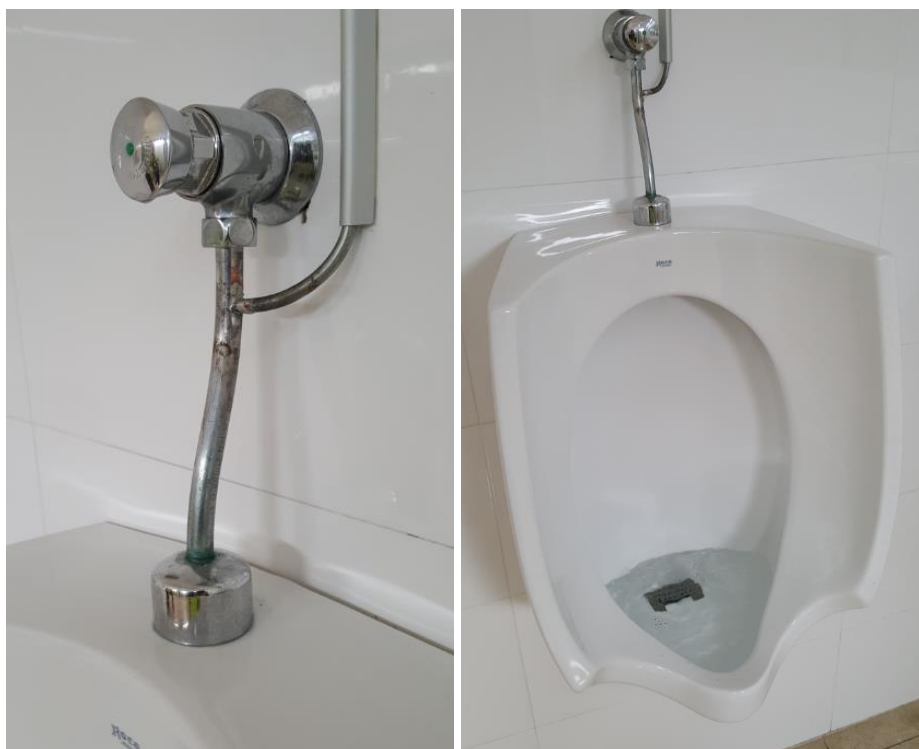
Fotografías 137, 138. Baño Estación Marítima 5, Baños planta baja – Hombres. Detalle de elementos metalizados oxidados en urinarios, y urinario embosado.

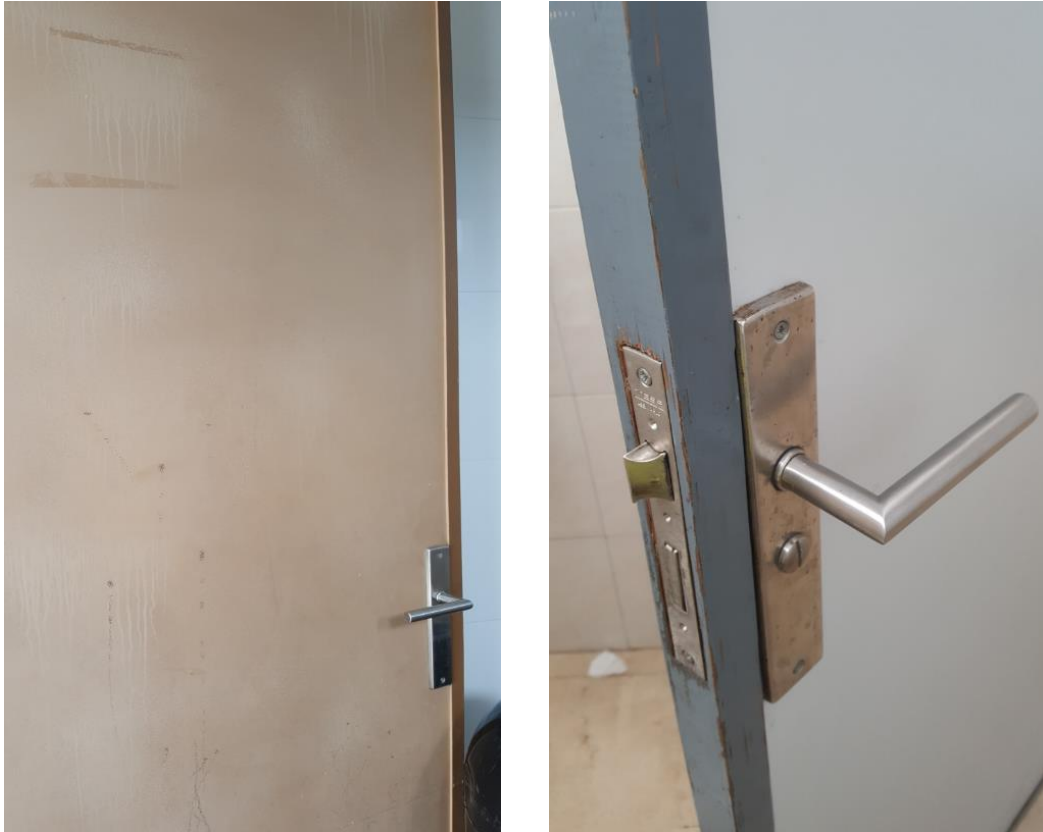
Fotografías 141, 142. Baño Estación Marítima 5, Baños planta baja – Hombres. Detalle de puerta principal, color marrón, y puertas baños individuales, color gris. Desgastadas, sin cartel de “Hombres”. Envejecidas.

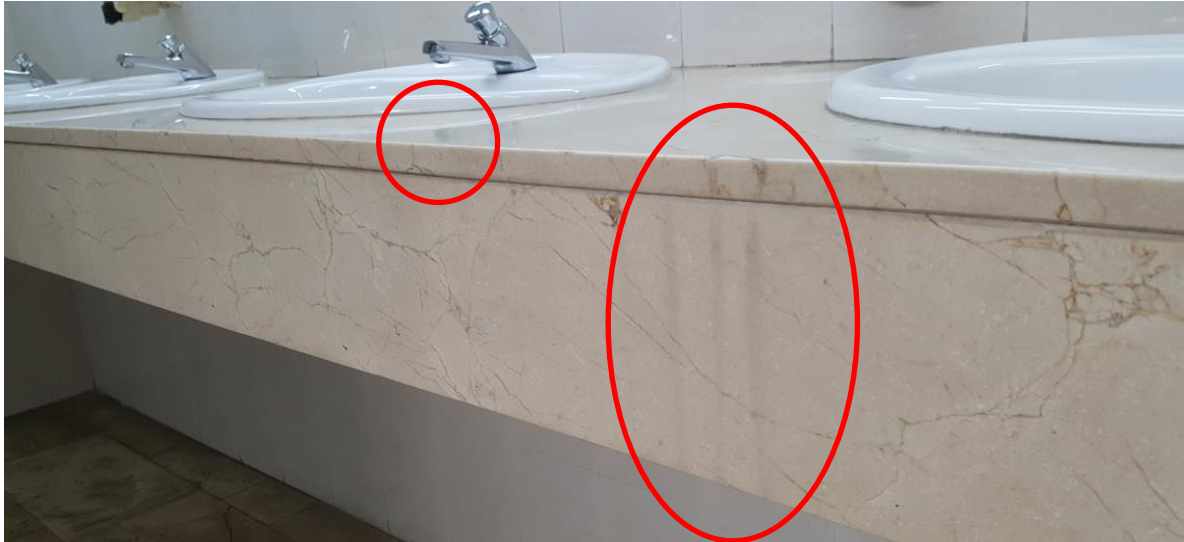
Fotografías 144. Baño Estación Marítima 5, Baños planta baja – Mujeres. Detalle de manchas en grifería

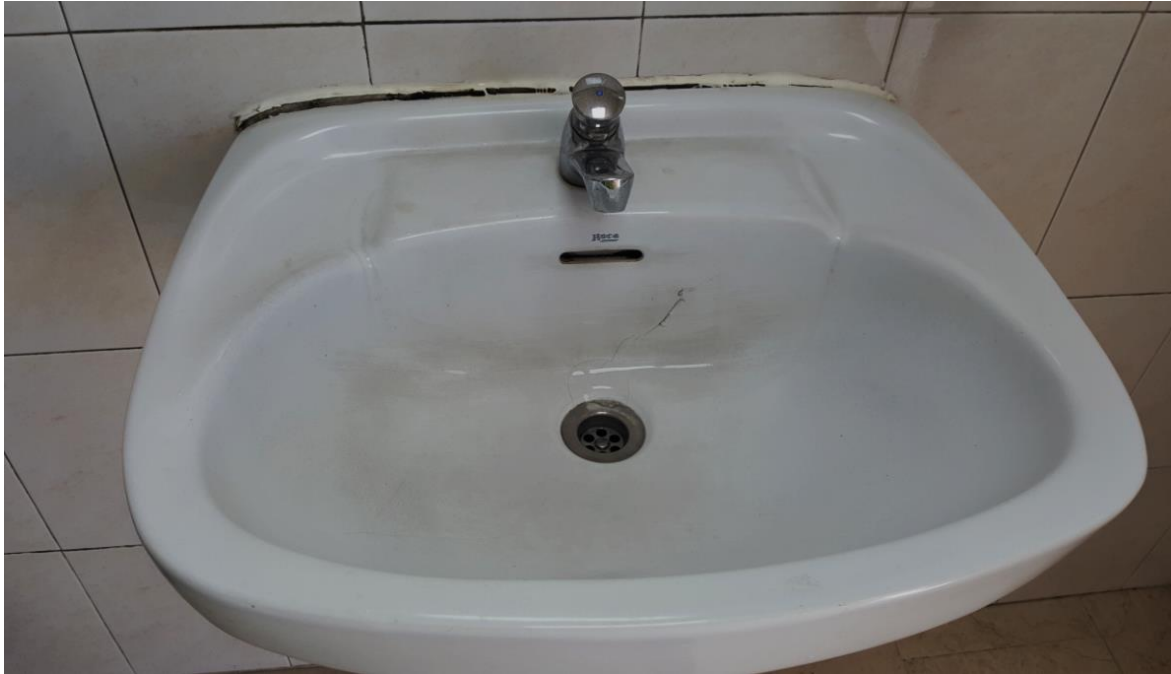
Fotografía 153. Baño Estación Marítima 5, Baños planta alta – Hombres. Detalle de lavabo, con zonas oscurecidas y rozadas, además de estar bastante despegado de la pared

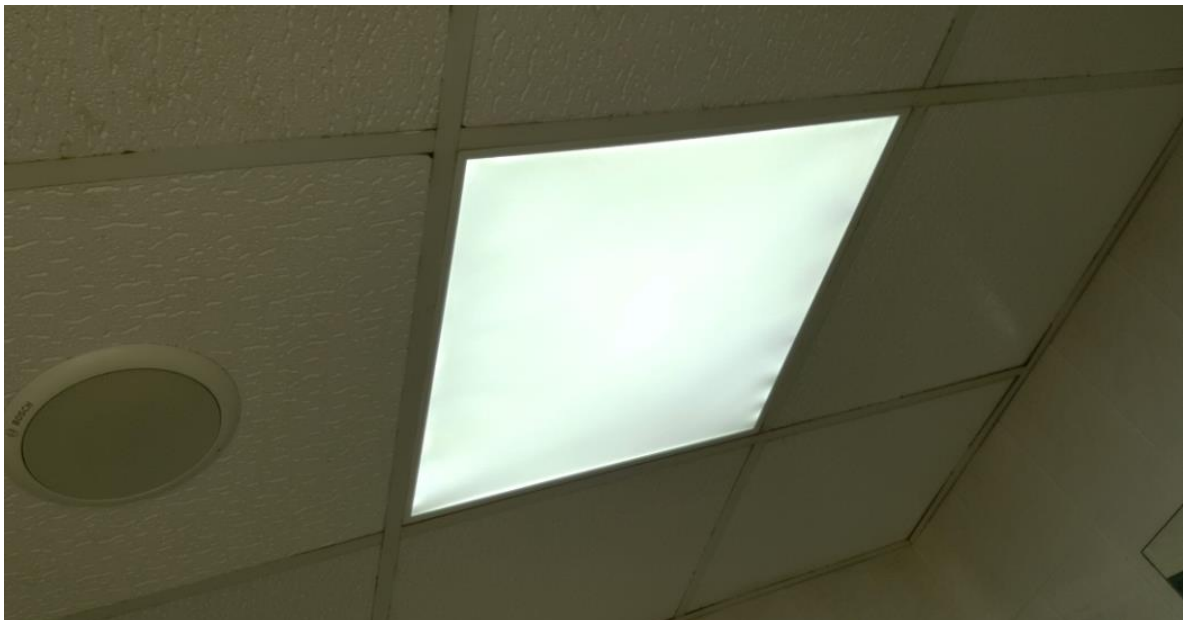
Fotografía 156. Baño Estación Marítima 5, Baños planta alta – Hombres. Detalle de márgenes en luces y techo con placas sucias

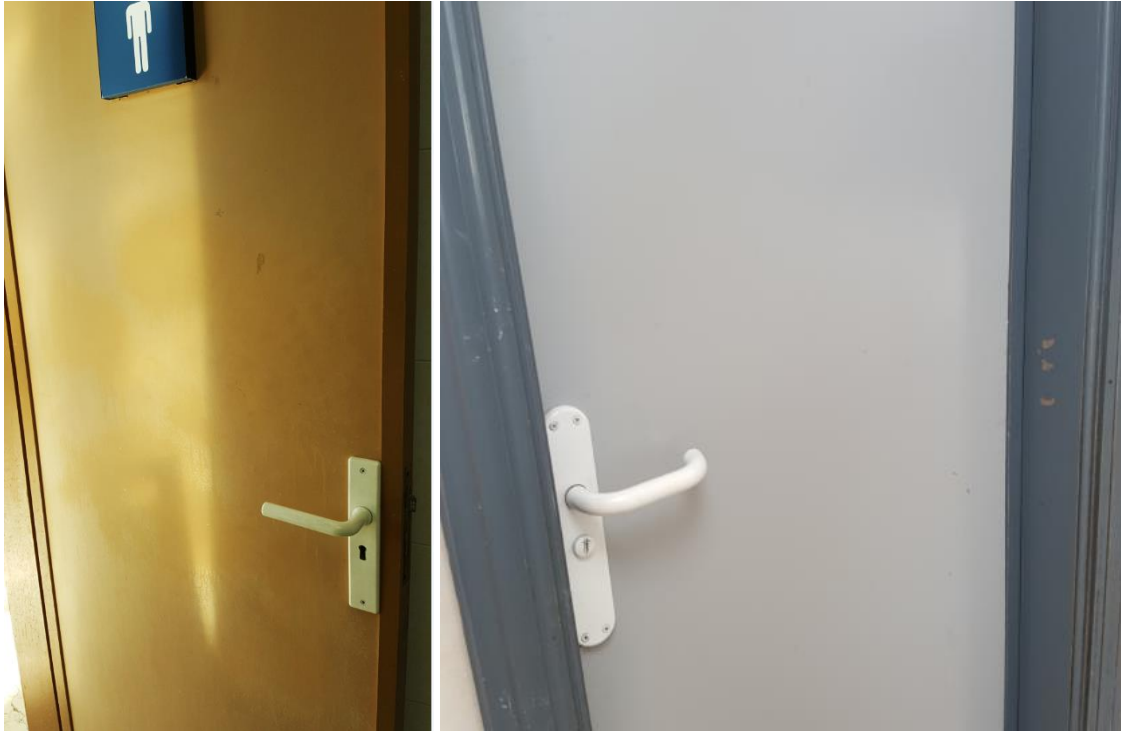
Fotografías 157, 158. Baño Estación Marítima 5, Baños planta alta – Hombres. Detalle de puertas con manchas y zonas desconchadas o rozadas

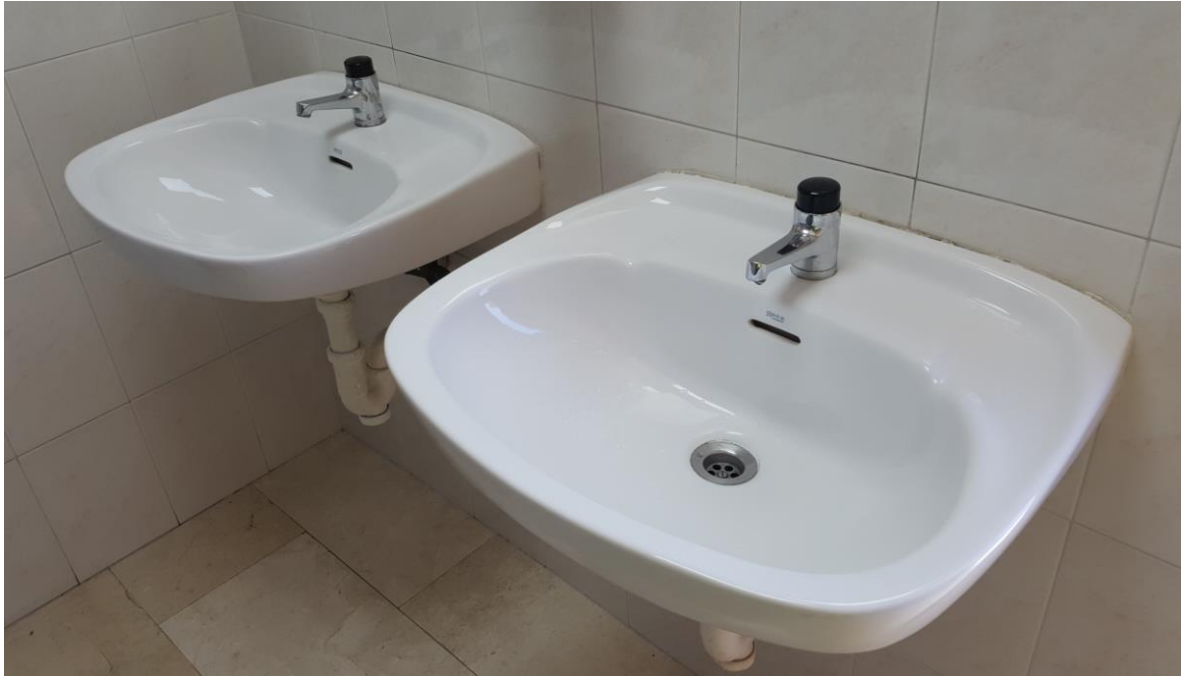
Fotografía 160. Baño Estación Marítima 5, Baños planta alta – Mujeres. Detalle del estado de lavabos, algo despegados, y del sistema de grifería (no funcionan correctamente).

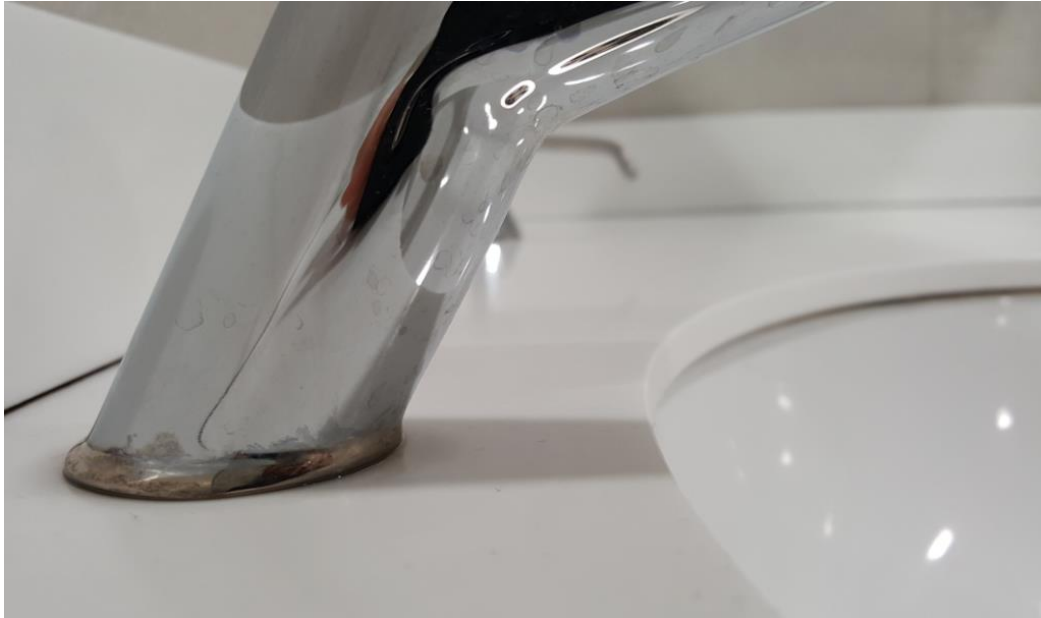
Fotografía 179. Baño Estación Marítima 6, Baños embarque – Hombres. Detalle de oxidación en grifería

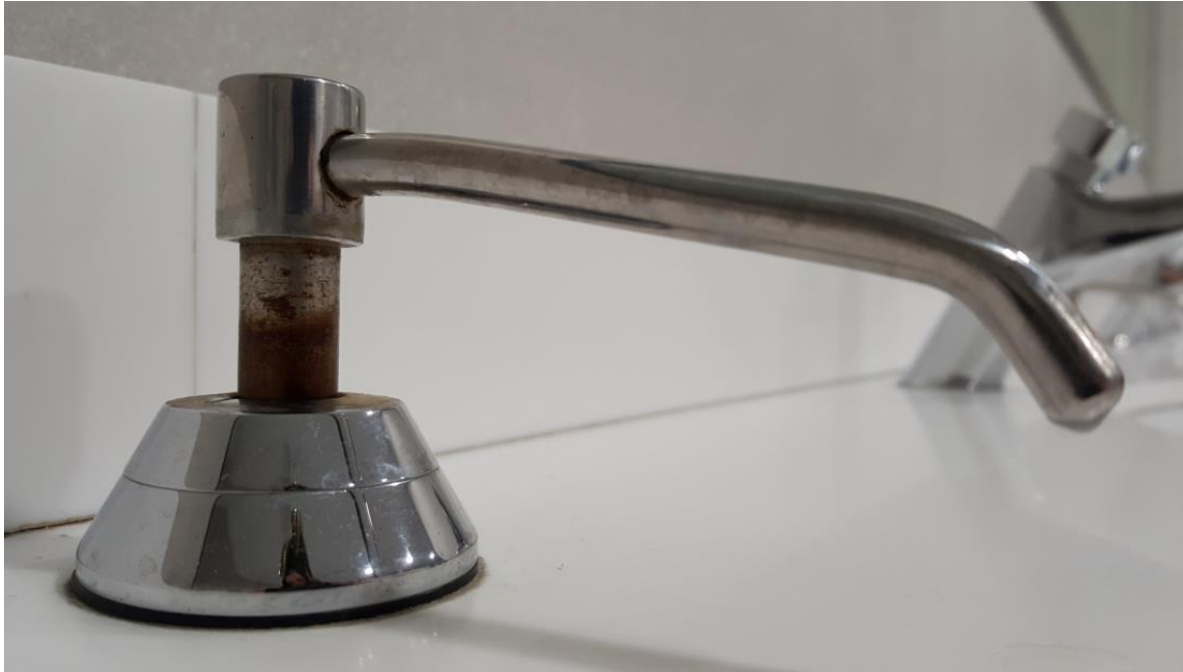
Fotografía 181. Baño Estación Marítima 6, Baños embarque – Hombres. Detalle de oxidación en jabonera

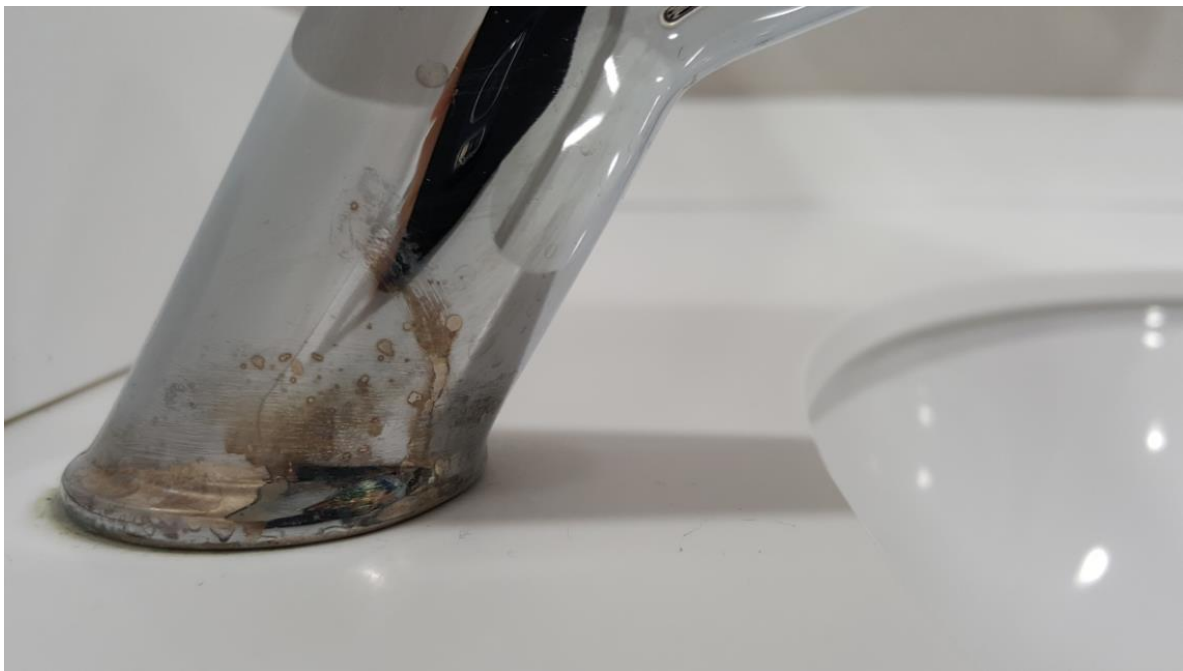
Fotografía 182. Baño Estación Marítima 6, Baños embarque – Mujeres. Detalle de oxidación en grifería

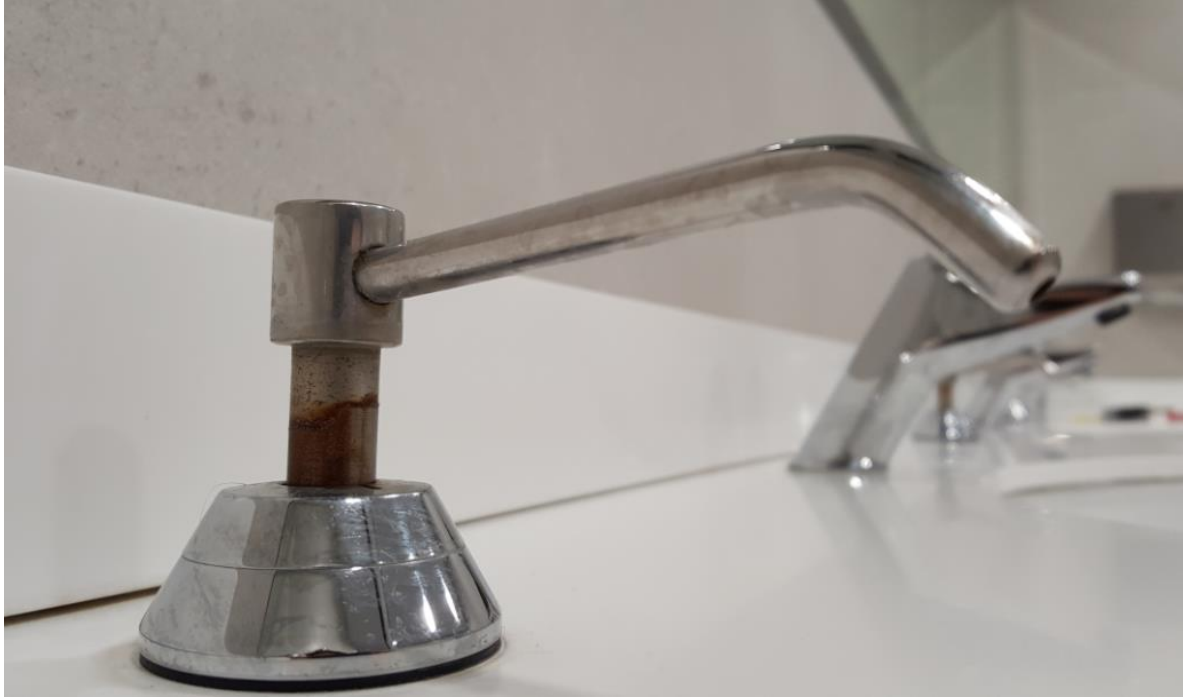
Fotografía 183. Baño Estación Marítima 6, Baños embarque – Mujeres. Detalle de oxidación en jabonera
