**A.T. para la realización de inspección del estado del puente de Can Barberá
en el puerto de Palma**

P.O.48.24.

INFORME ESTRUCTURAL DE LOS DAÑOS OBSERVADOS EN EL PUENTE DE CAN BARBARÁ

Noviembre de 2023

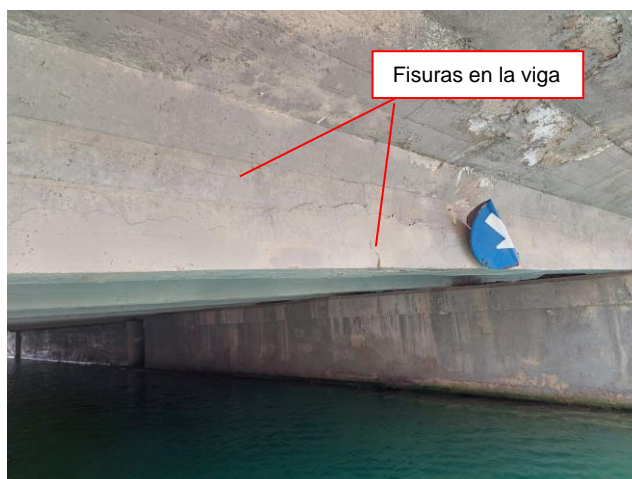
Figura. 2 Fisuras presentes en la viga

Una posible secuencia de actuaciones para subsanar estos defectos sería la perforación de taladros y la instalación de inyectores, seguido por el sellado de toda la longitud de la traza mediante el producto de inyección, y posteriormente la disposición de una protección anti-carbonatación en un ancho suficiente.

Para el caso de grietas (fisuras con aperturas de varios centímetros), sería necesario realizar un retacado con mortero aditivado con retardantes de la corrosión, previo a la inyección de las mismas.

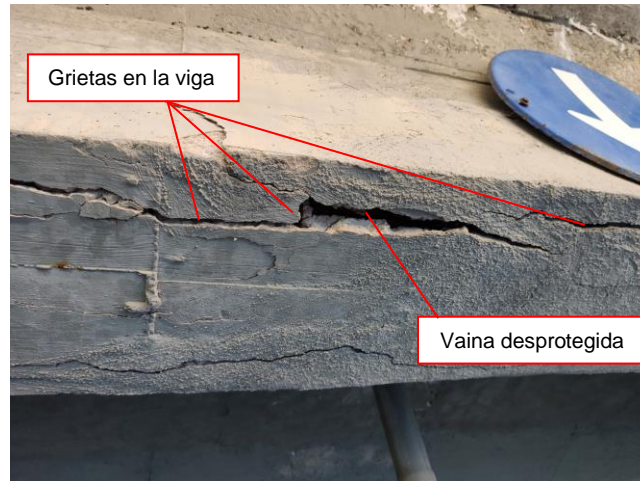
Los defectos más importantes se detectan en la cara inferior de dicha viga, ubicación en la que se puede observar la presencia de varias grietas. Además, tal y como se evidencia en las fotos adjuntas, se puede apreciar una evolución negativa de las mismas en el periodo comprendido entre ambas inspecciones (2021-2023).

Dado que el acceso principal de las embarcaciones de la dársena se realiza por debajo del vano objeto de estudio y que dicho gálibo es muy limitado, impidiendo incluso el paso de embarcaciones en determinados estados del mar, es muy probable que las patologías detectadas hayan podido estar motivadas y/o agravadas por el impacto de embarcaciones a su paso por dicho vano.

Figura. 3 Grietas presentes en cara inferior. Inspección de 2021.

La magnitud de las grietas presentes en la cara inferior de la viga ha provocado que las vainas del acero postesado de la misma queden expuestas y, en consecuencia, desprotegidas en un ambiente marítimo en zona de salpicaduras de oleaje. Este escenario, unido al tiempo transcurrido desde la primera inspección de 2021, plantea una alta probabilidad de que las vainas se vean afectadas por procesos de corrosión.

vainas de manera que se permita una evaluación de los tendones interiores o como mínimo verificar la existencia de relleno de hormigón en el interior de las vainas que impida la transmisión directa del proceso de corrosión de vainas a tendones interiores.

Existe cierto riesgo de desprendimiento de hormigón en un tramo de paso de usuarios de embarcaciones, por lo que se recomienda realizar las verificaciones detalladas anteriormente lo antes posible. Asimismo, se recomienda instalar una tela de protección en la viga exterior para evitar desprendimientos del hormigón sobre los usuarios de las embarcaciones.

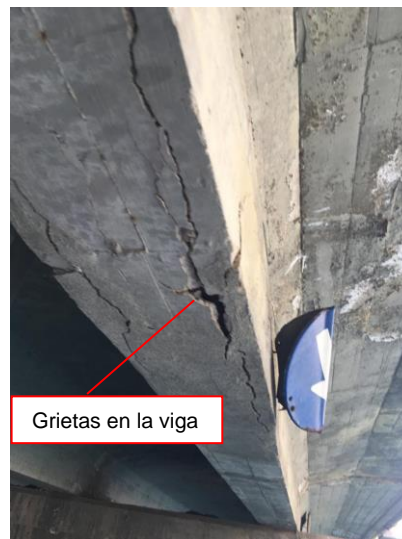
Figura. 4 Grietas presentes en cara inferior. Inspección de 2023.

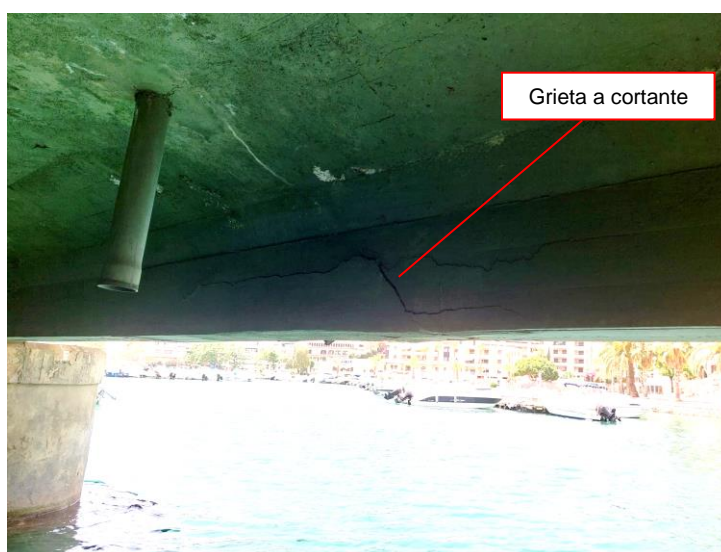
También se ha identificado en el plano interior de dicha viga la presencia de una grieta con una inclinación de 45° que puede atribuirse a esfuerzos cortantes.

Figura. 5 Grieta debido a cortante.

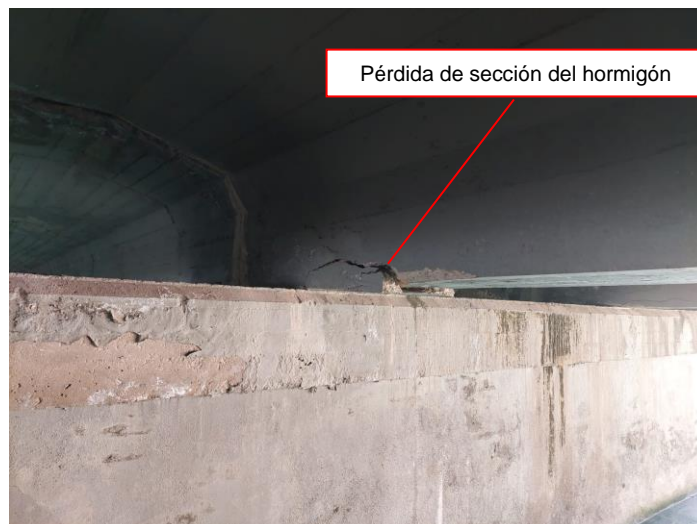
Durante la inspección, se ha detectado la presencia de un apoyo de mortero en estado deficiente. Como se aprecia en la imagen adjunta, se ha evidenciado un deterioro del apoyo que ha dado lugar a una pérdida de sección del hormigón. Con los datos de los que se dispone, esta situación puede ser atribuible a la ausencia de neopreno en los apoyos, lo que ha generado la acumulación de tensiones en la arista del borde.

Figura. 6 Pérdida de sección en apoyo de viga

Aunque se trata de una patología difícilmente solucionable, ya que para instalar apoyos de neopreno habría que izar la sección completa del puente, una secuencia de actuaciones posible implicaría el saneo de la zona afectada, el estudio y pasivación de la armadura, para posteriormente proceder a la regeneración y reposición de su geometría original mediante la utilización de mortero con aditivos retardantes de corrosión.

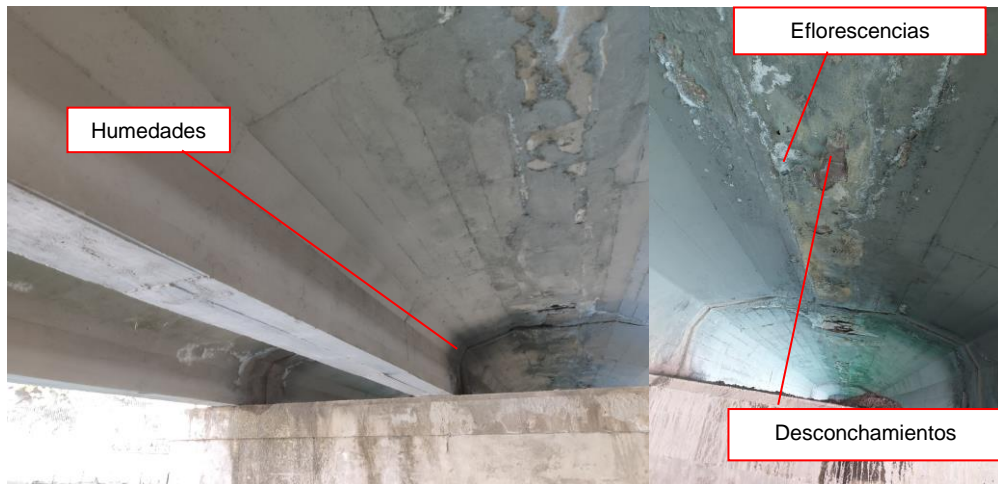
Además, se ha detectado otro defecto en el hormigón del tablero, que se manifiesta a través de desconchamientos con y sin armadura vista.

Los desconchamientos sin armadura vista pueden tener su origen en procesos de carbonatación, impactos sobre la superficie de hormigón, o bien por hormigón defectuoso o mala puesta en obra del mismo.

Es relevante destacar el deterioro progresivo de la parte inferior del tablero entre las dos inspecciones llevadas a cabo, tal y como se aprecia en las fotografías adjuntas. La imagen izquierda se corresponde con la revisión realizada en 2021, mientras que la de la derecha se corresponde con la efectuada en 2023.

Figura. 7 Defectos en el tablero.

Para abordar estas patologías, se podía seguir una secuencia de acciones que incluye el saneo de hormigón y armaduras, la pasivación de las armaduras, regeneración del hormigón y la aplicación de una protección anti-carbonatación.
