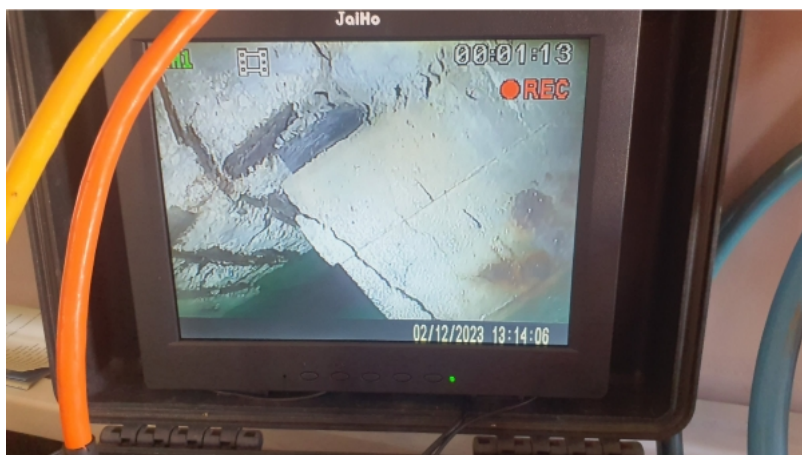
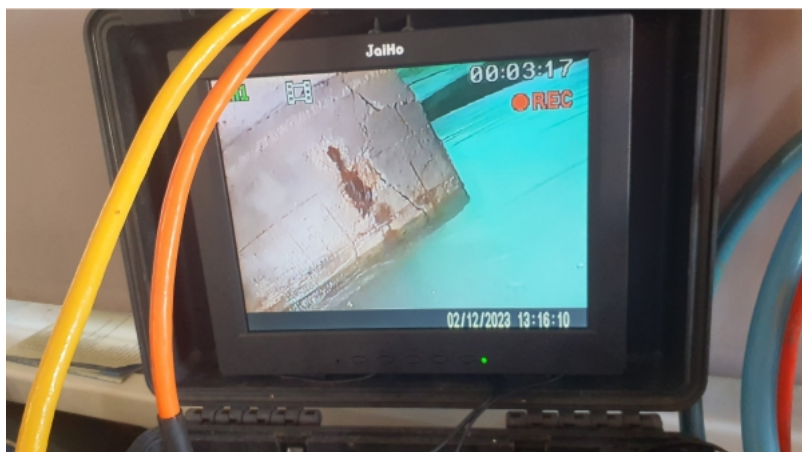
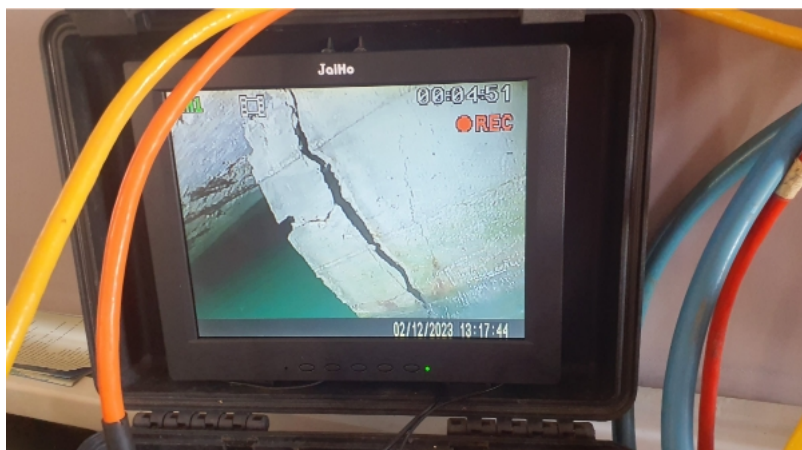
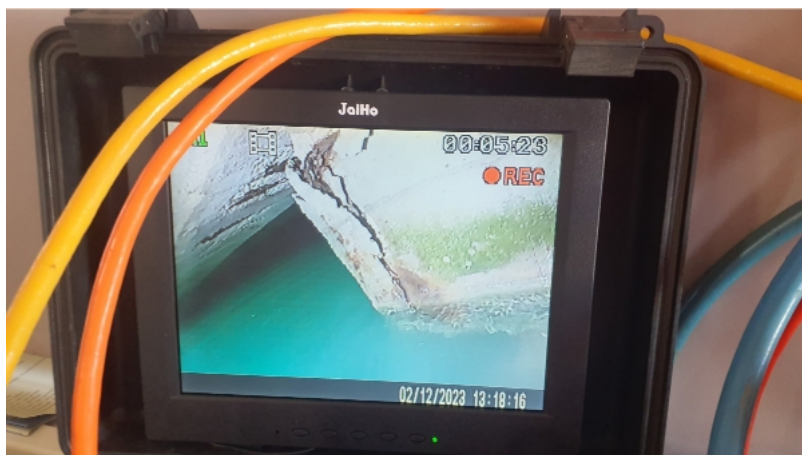
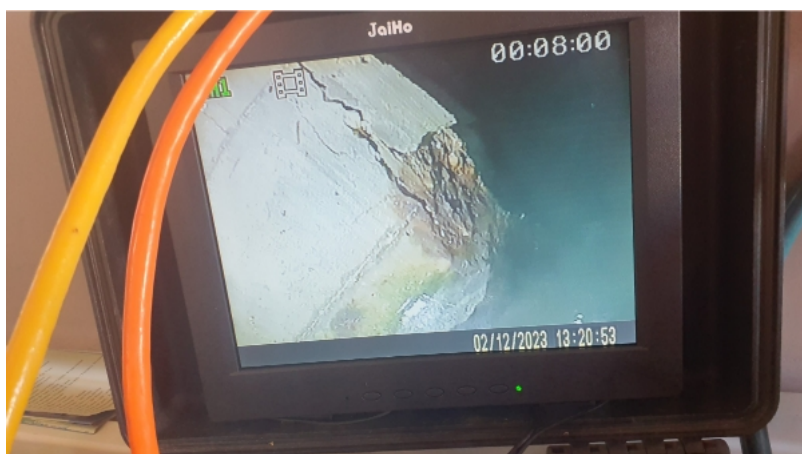
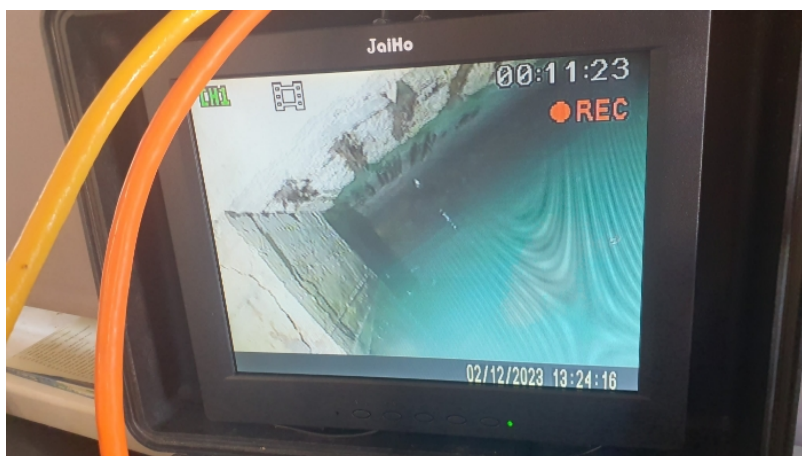
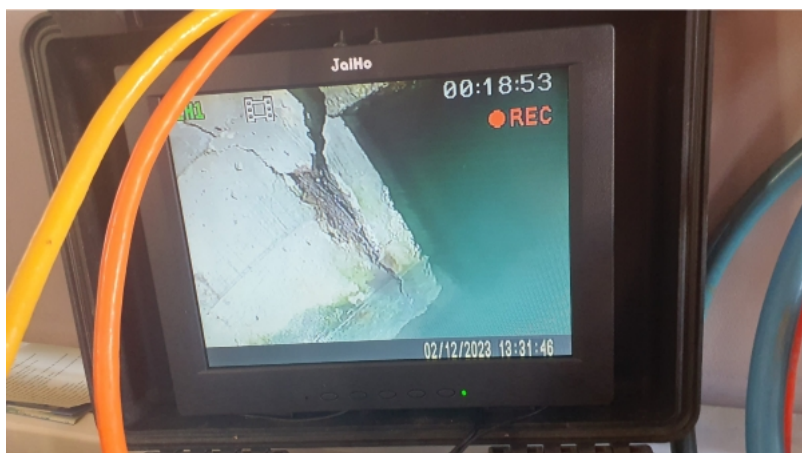
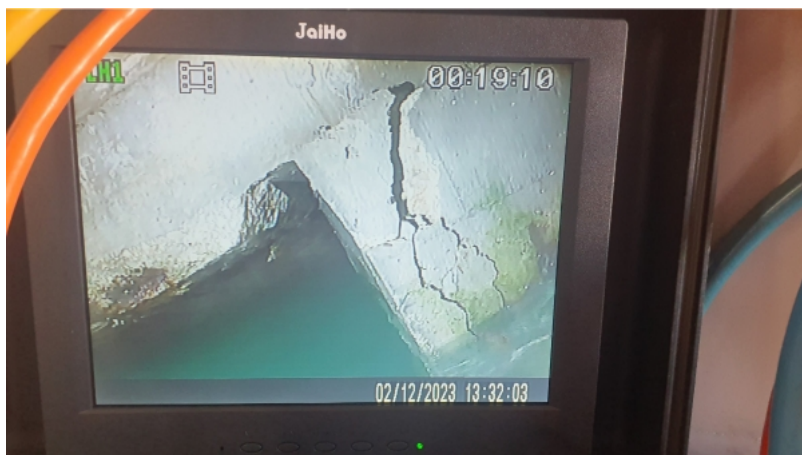
**PK INCIDENCIA :** 0+000 - 0+158

**GRIETA O FISURA HORMIGON (fe) :** 5- Señales de desprendimientos/coqueras

**ESTABILIDAD DEL HORMIGON (fe) :** 4- Desprendimientos por desagregación en menos del 40 % de superficie y profundidades superiores a 5 cm

**DESCRIPCION :** DESPRENDIMIENTOS DEL HORMIGON CON VISTA DE LA ARMADURA EN AVANZADO ESTADO DE CORROSION. A VECES DESPRENDIMIENTO DE LA MISMA ARMADURA

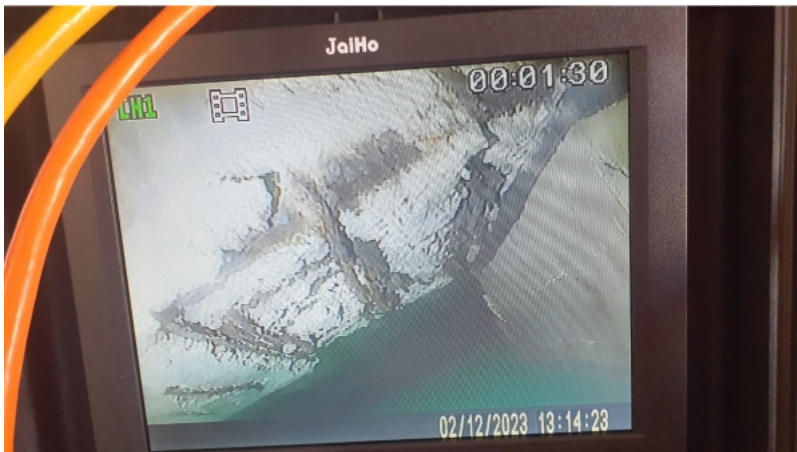
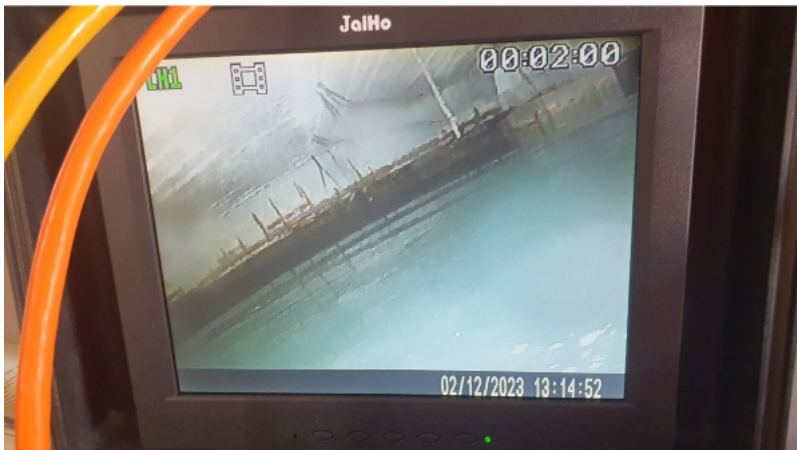
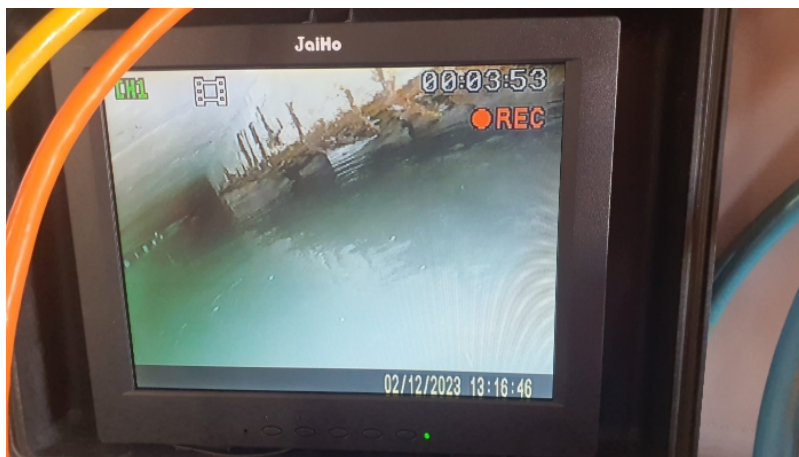
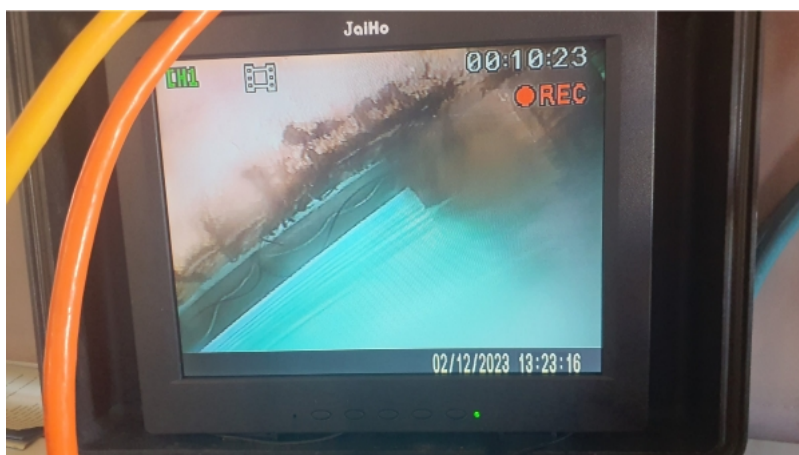
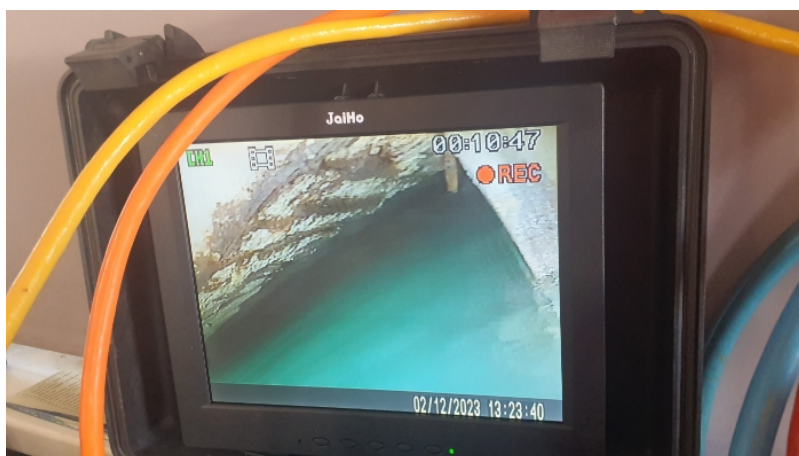
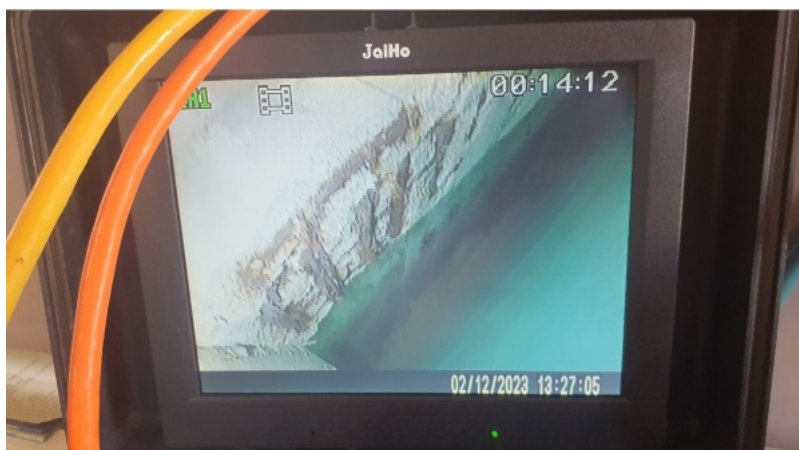
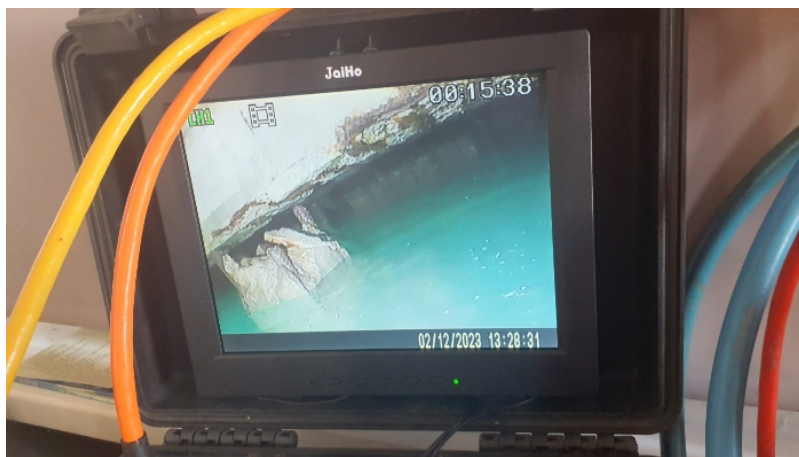
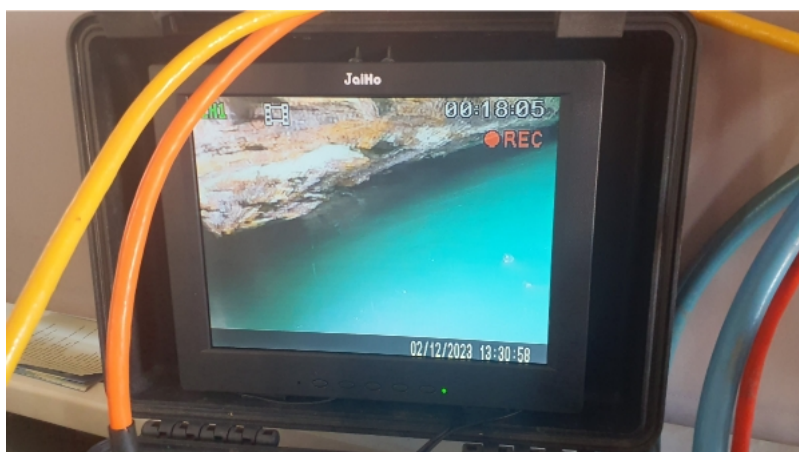
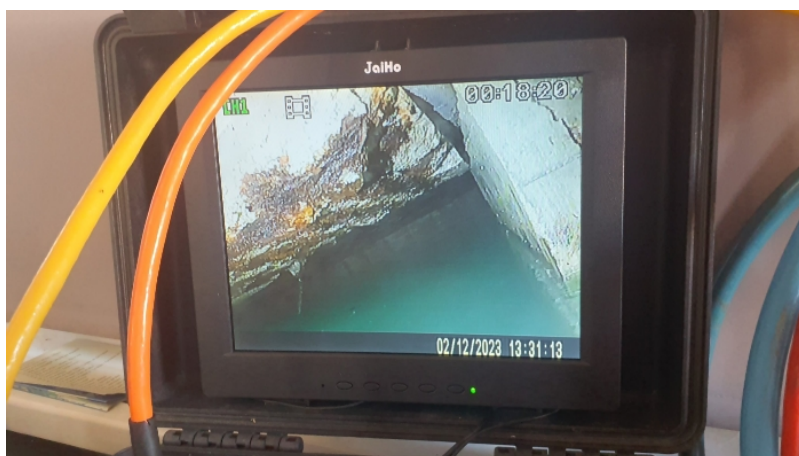
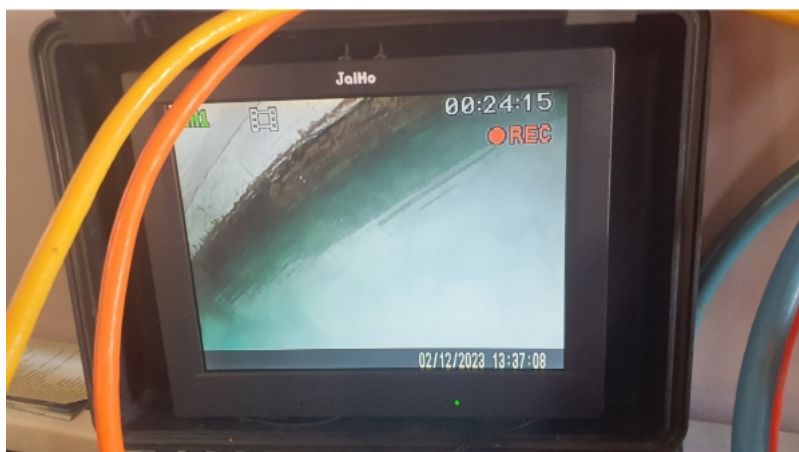
PK INCIDENCIA : 0+000 - 0+158

**GRIETA O FISURA VIGAS (fe) :** 5- Señales de desprendimientos/coqueras'''

**ESTABILIDAD DEL HORMIGON VIGAS (fe) :** 4- Desprendimientos por desagregación en menos del 40 % de superficie y profundidades superiores a 5 cm

**CORROSION ARMADURAS VIGAS (ff) :** 5- Grietas de ancho superior a 2 mm

**AGOTAMIENTO ESTRUCTURAL VIGAS (ff) :** 4- Grietas entre 1 mm y 2 mm'

**DESCRIPCION :** DESPRENDIMIENTOS DEL HORMIGON CON VISTA DE LA ARMADURA EN AVANZADO ESTADO DE

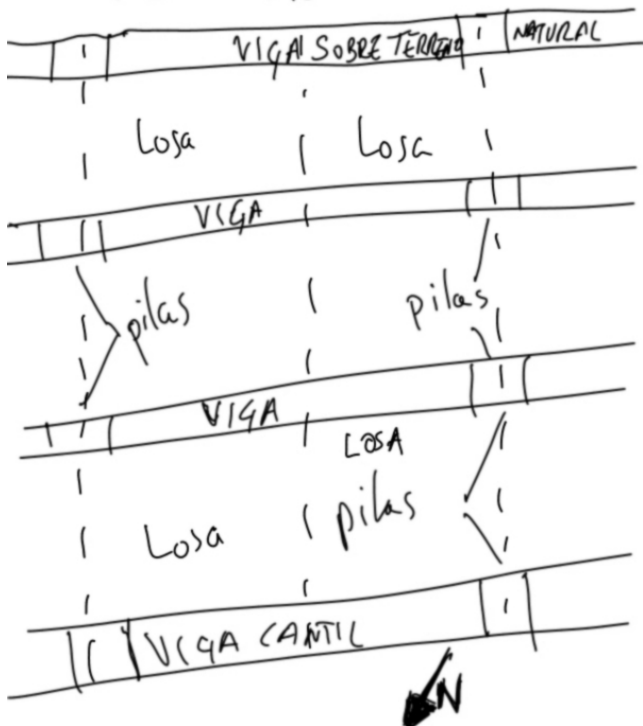
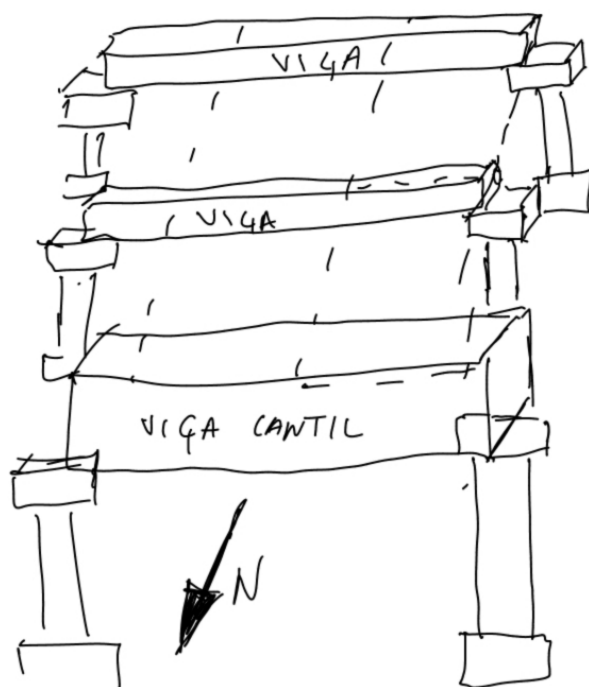
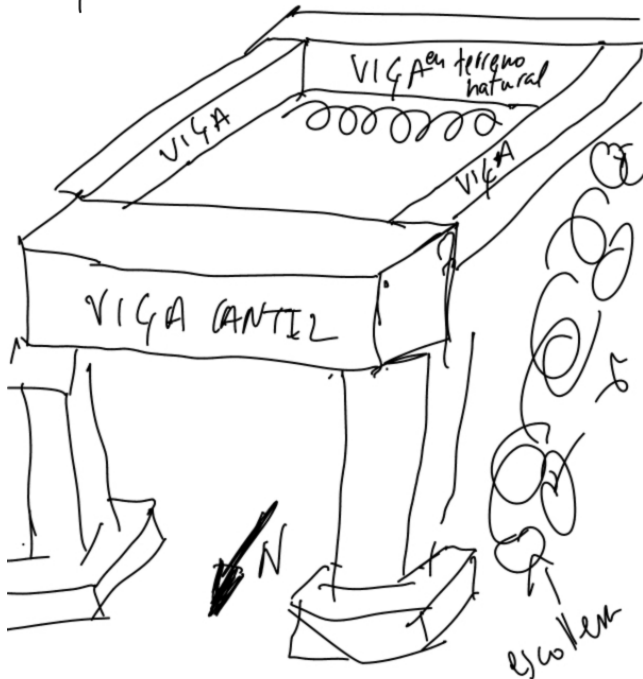
**DESCRIPCION :** DIAGRAMA CLARABOYA

A PARTIR DEL PK050, POR LA LINEA DEL TERRENO NATURAL, SE SUPRIME EL PASILLO MÁS INTERIOR

A PARTIR DEL PK158 SE SUPRIME EL OTRO PASILLO QUE DANDO UNA FILA DE PILAS BAJO VIGA CANTIL

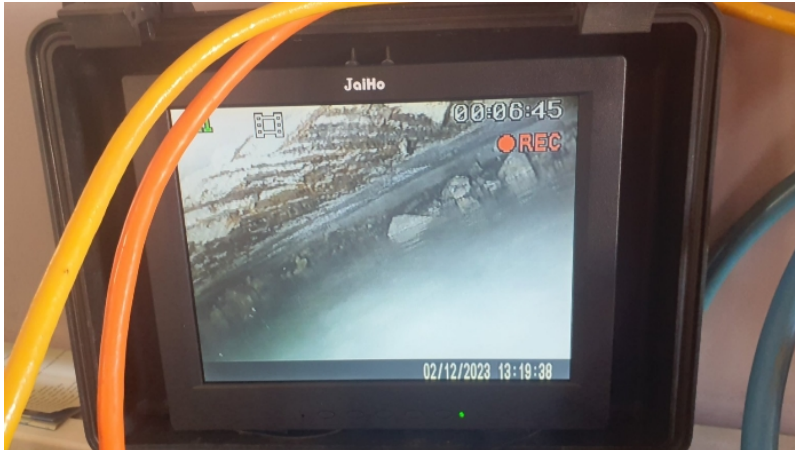
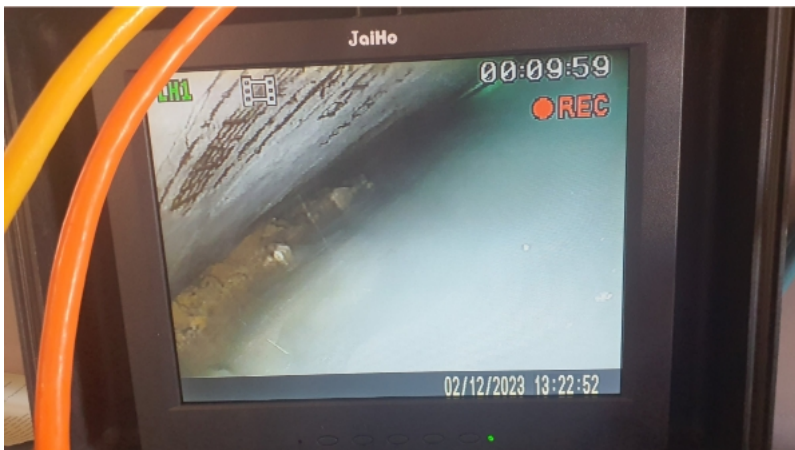
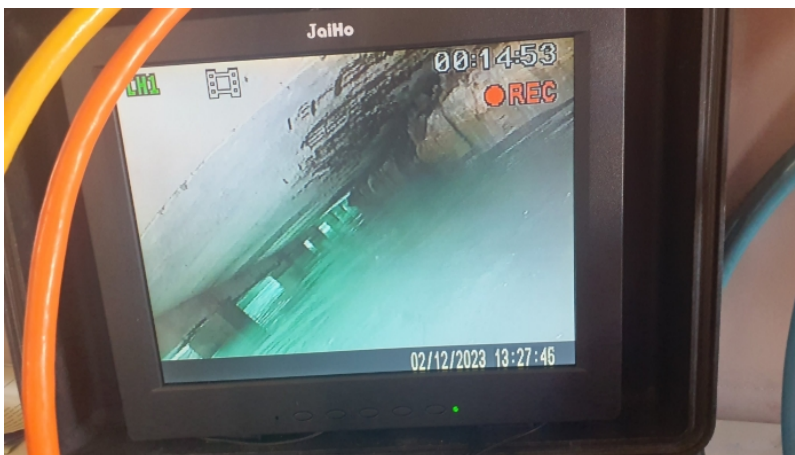
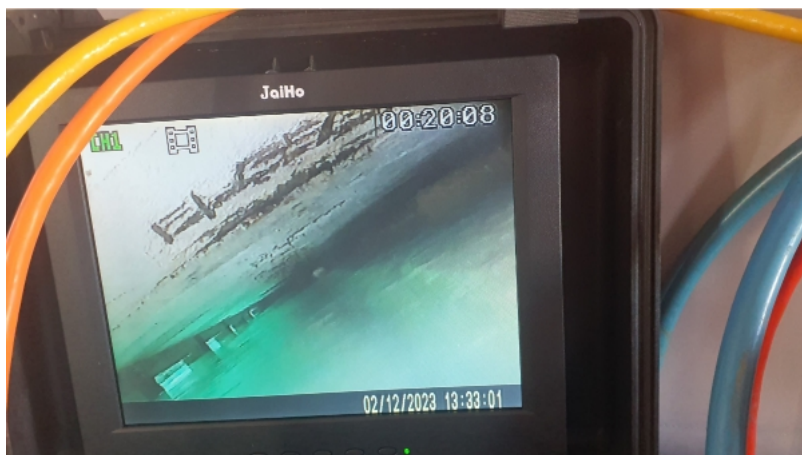
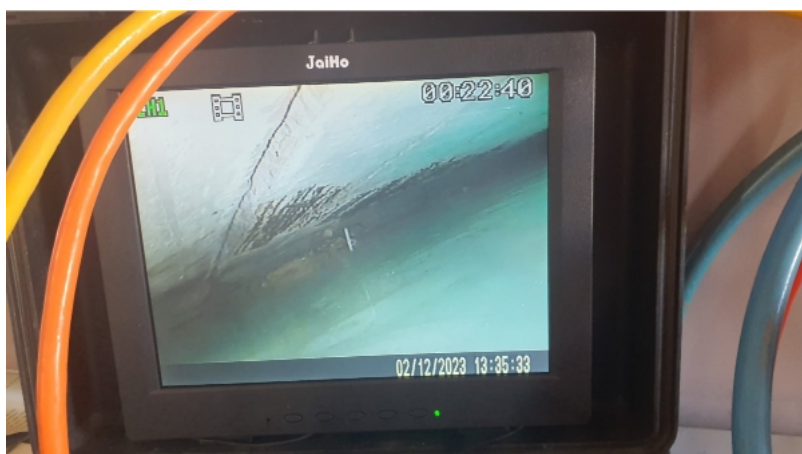
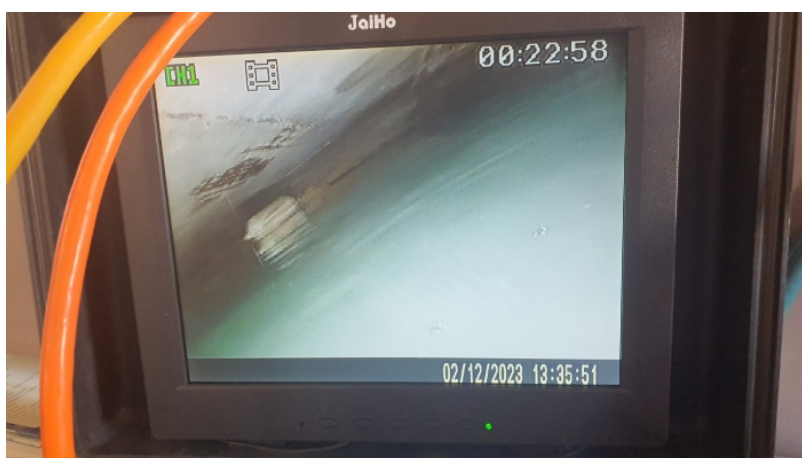
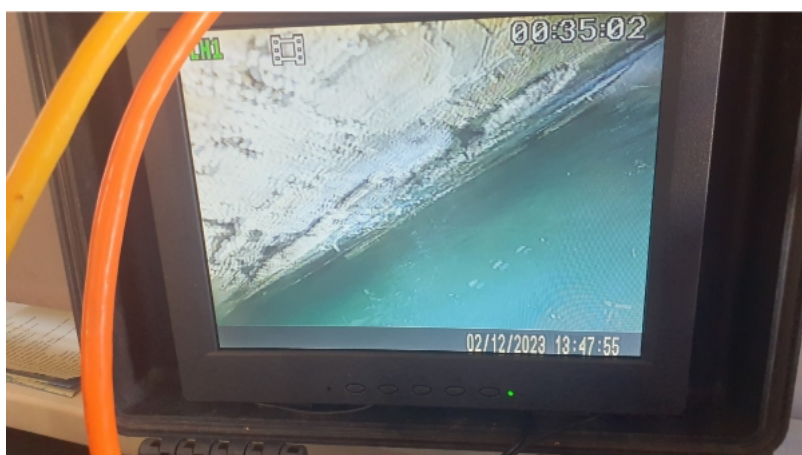
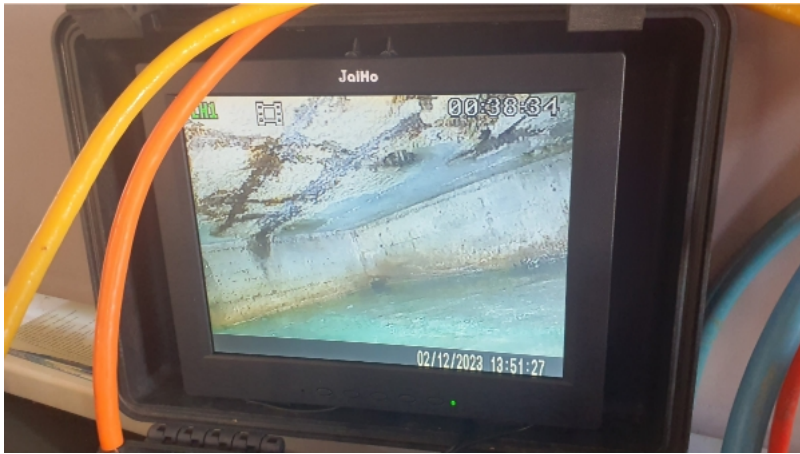
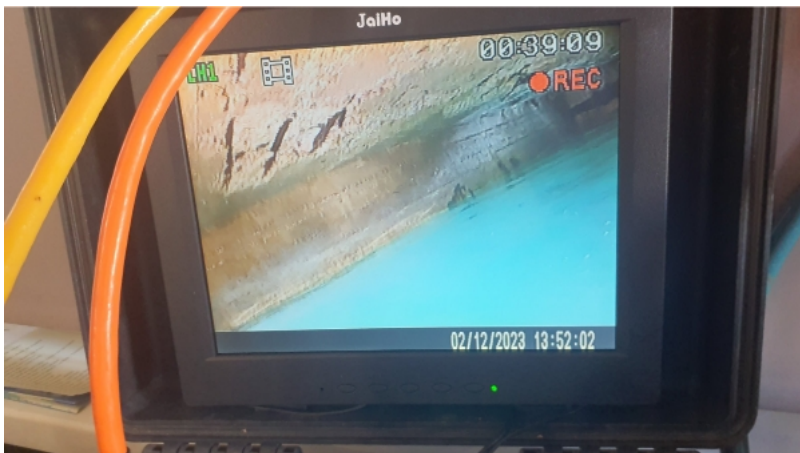
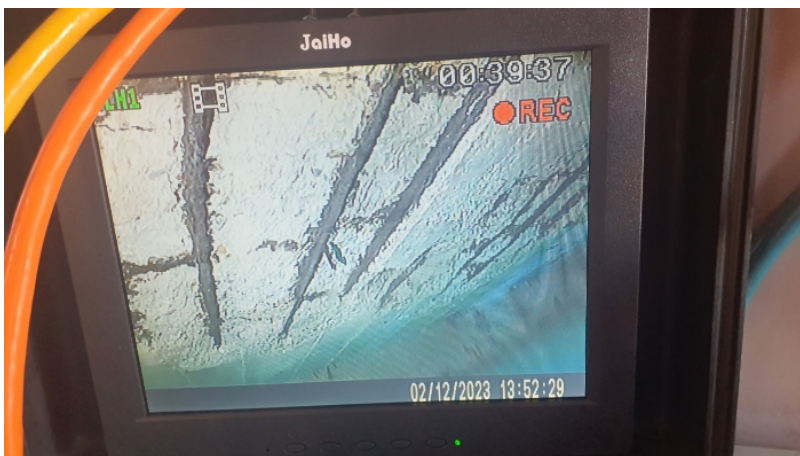
PK INCIDENCIA : 0+000 - 0+199

**GRIETA O FISURA LOSAS (fe) :** 5- Señales de desprendimientos/coqueras""

**ESTABILIDAD DEL HORMIGON LOSAS (fe) :** 4- Desprendimientos por desagregación en menos del 40 % de superficie y profundidades superiores a 5 cm'

**CORROSION ARMADURAS LOSAS (ff) :** 5- Grietas de ancho superior a 2 mm'

**AGOTAMIENTO ESTRUCTURAL LOSAS (ff) :** 5- Grietas de ancho superior a 2 mm''

**DESCRIPCION :** DESPRENDIMIENTOS EN LA SUPERFICIE INFERIOR DE LA LOSA CON VISTA DE LA ARMADURA EN CORROSION

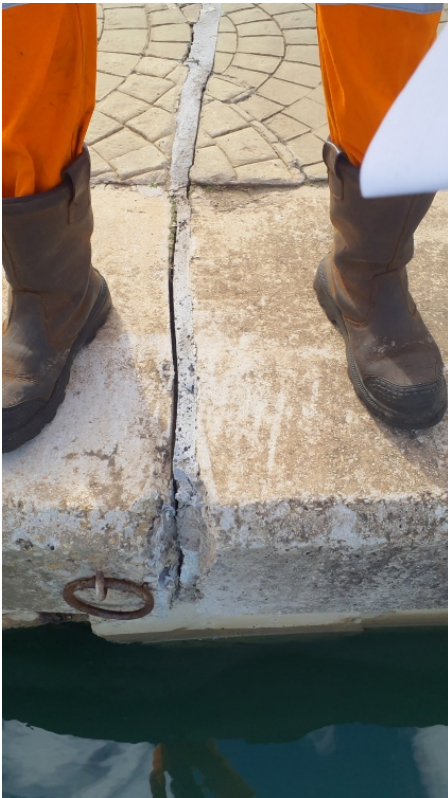
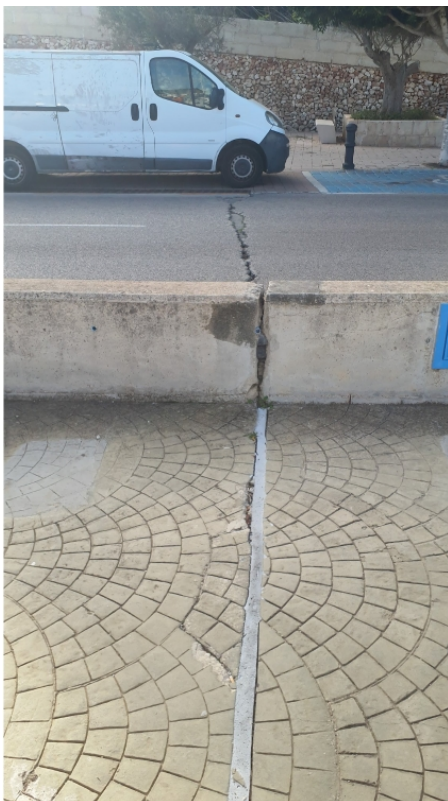
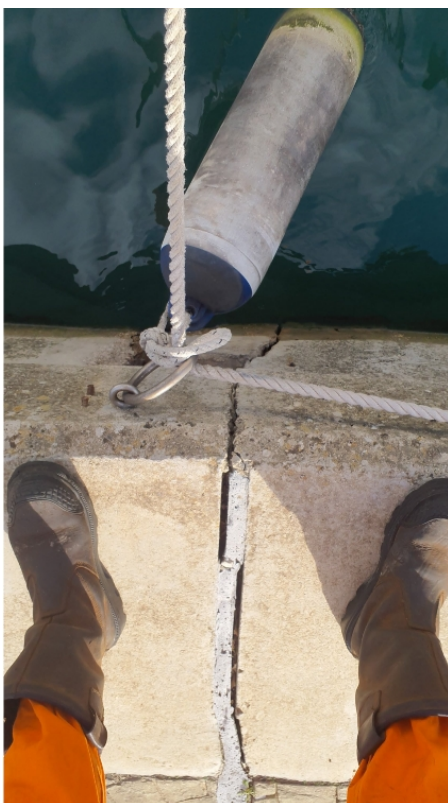
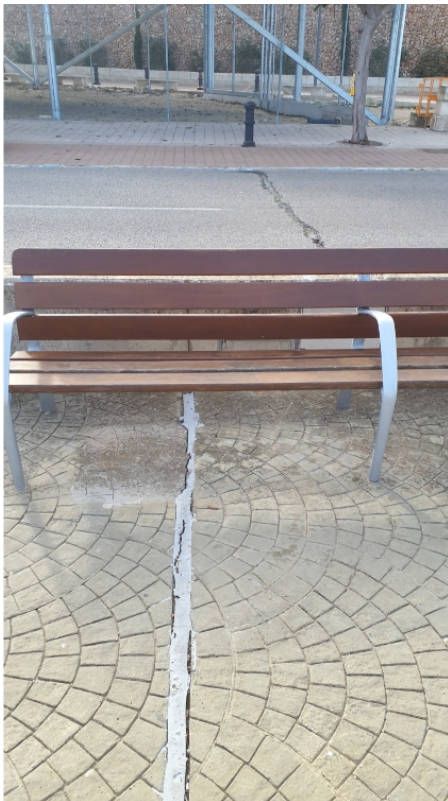
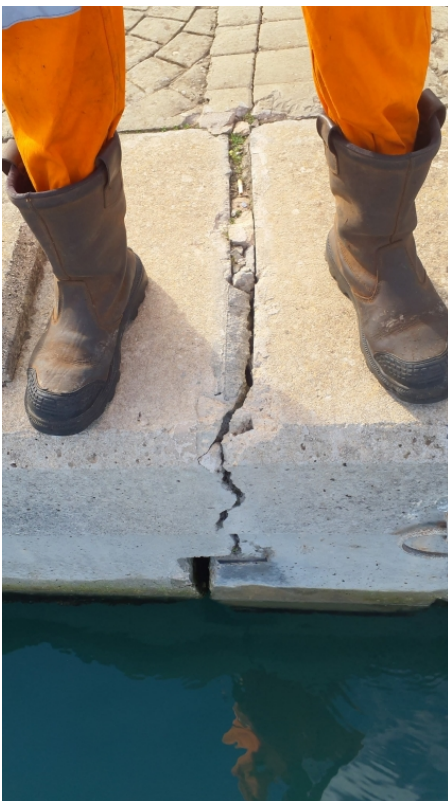
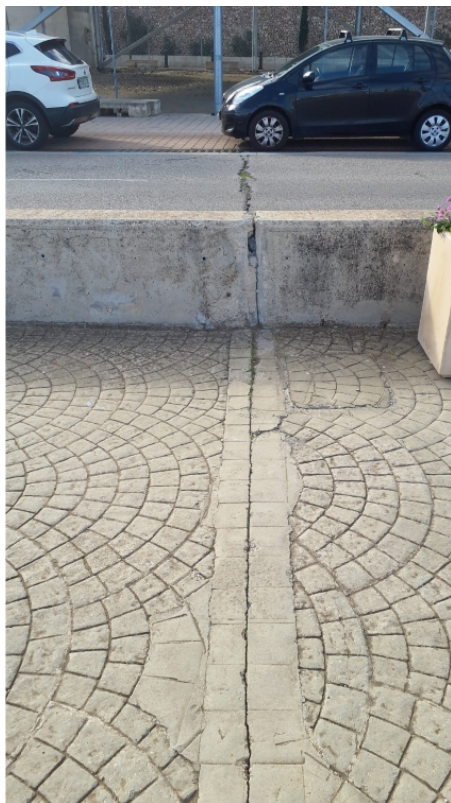
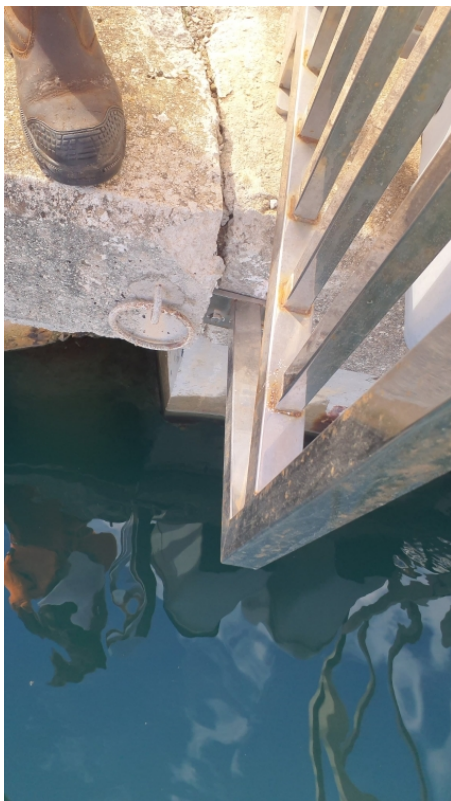
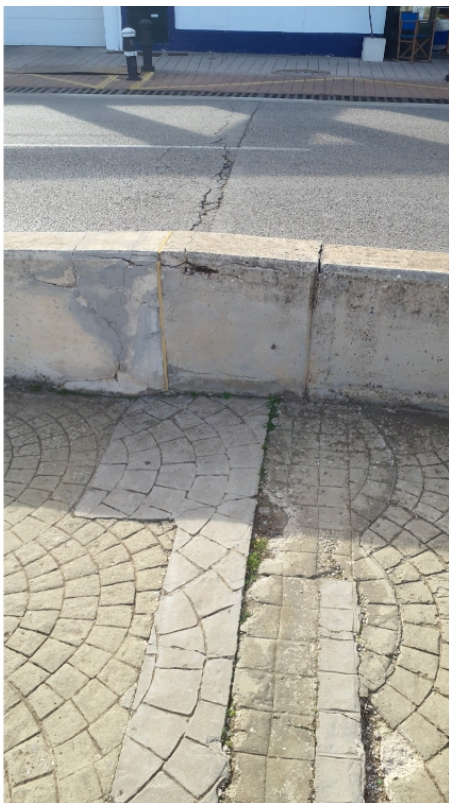
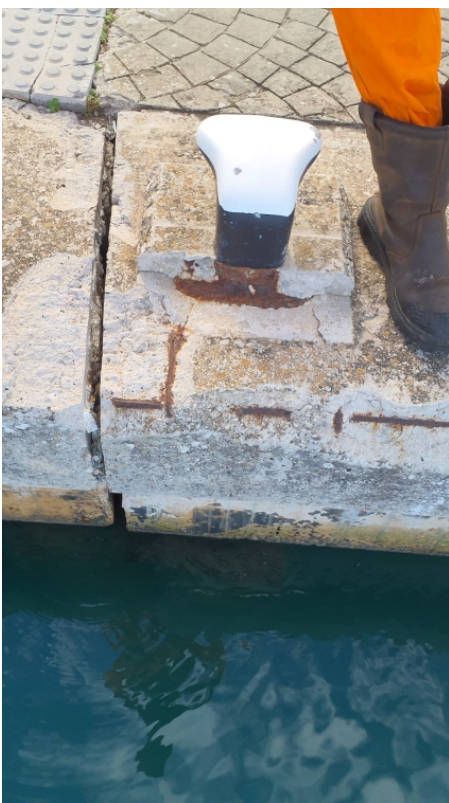
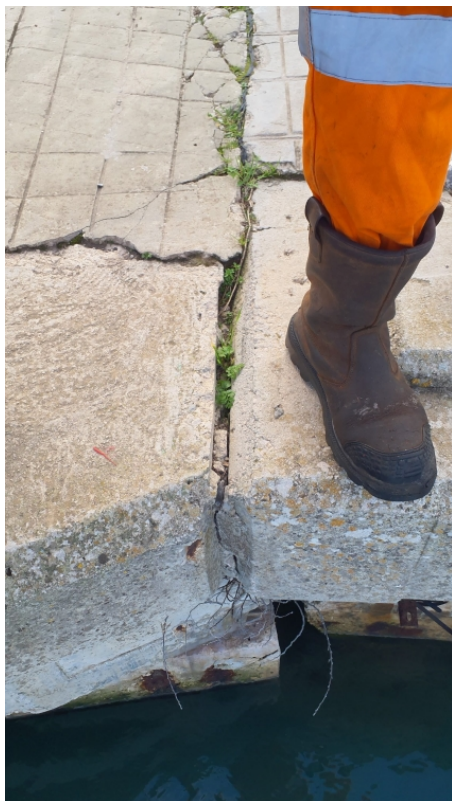
PK INCIDENCIA : 0+000 - 0+199

**GRIETA O FISURA CANTIL (fe) :** 4- Grietas superiores a 3 mm

OBSERVACIONES : FISURAS TRANSVERSALES QUE LLEGAN HASTA EL OTRO LADO DE LA CALZADA

**DESCRIPCION :** 6 GRANDES GRIETAS TRANSVERSALES (YA RELLENADAS CON MASILLA) QUE ATRAVIESAN EL MUELLE HASTA EL OTRO LADO DE LA CALZADA
