## BANQUETA

## PILAS DE HORMIGON SUMERGIDO

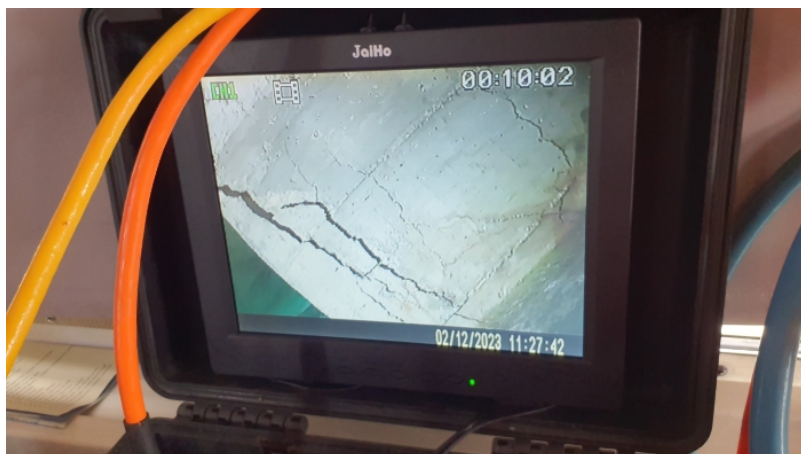
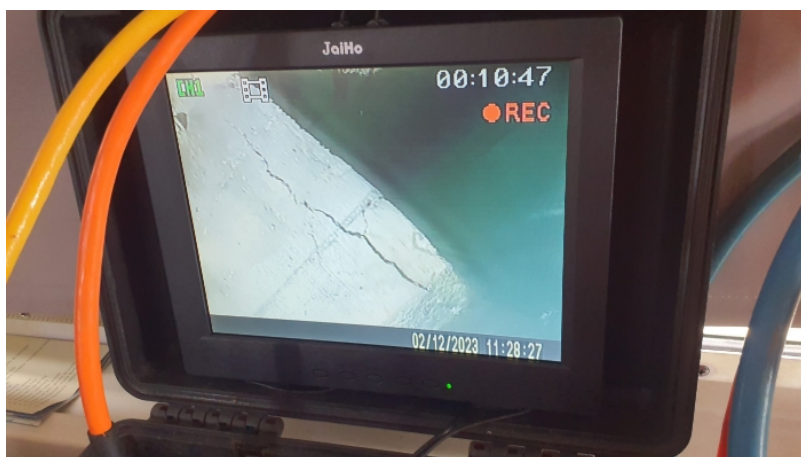
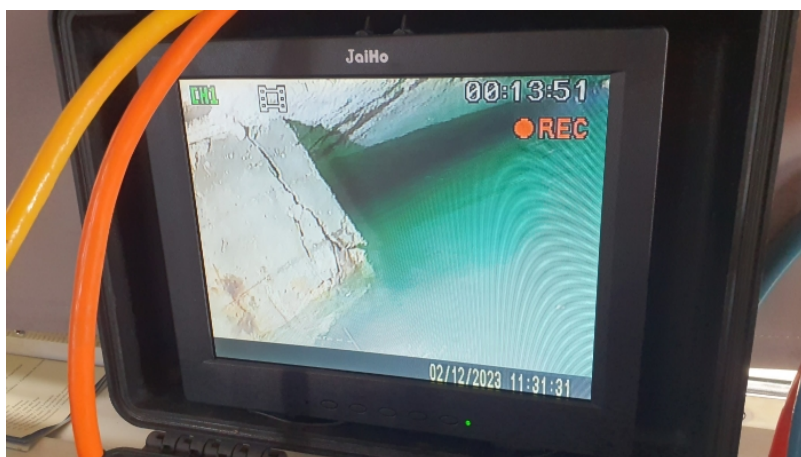
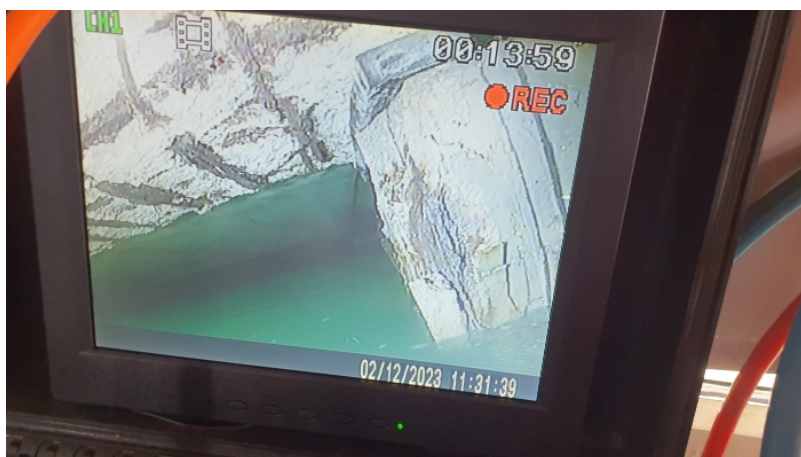
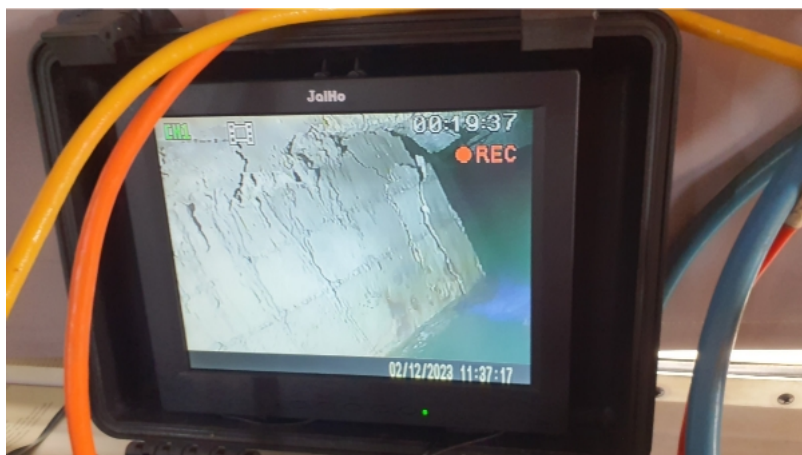
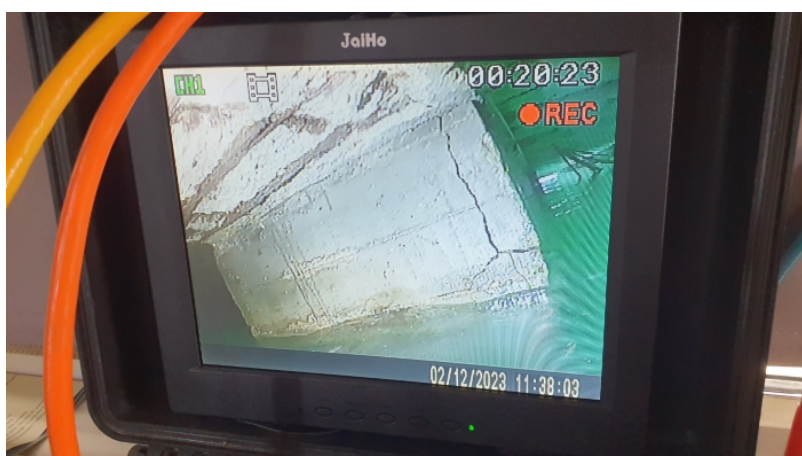
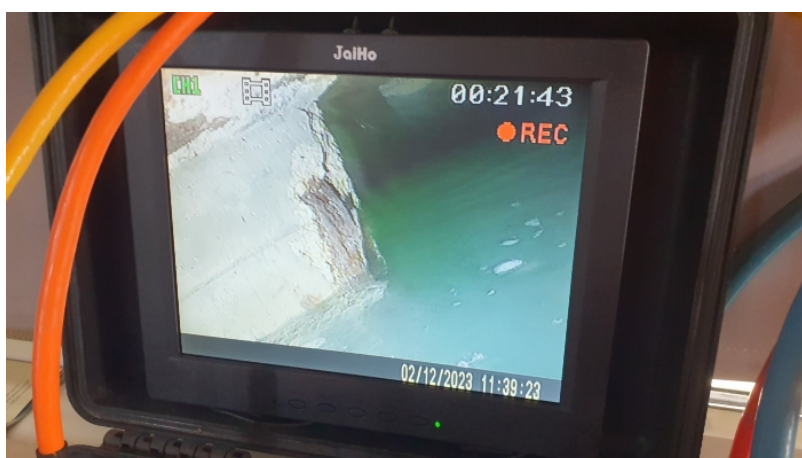
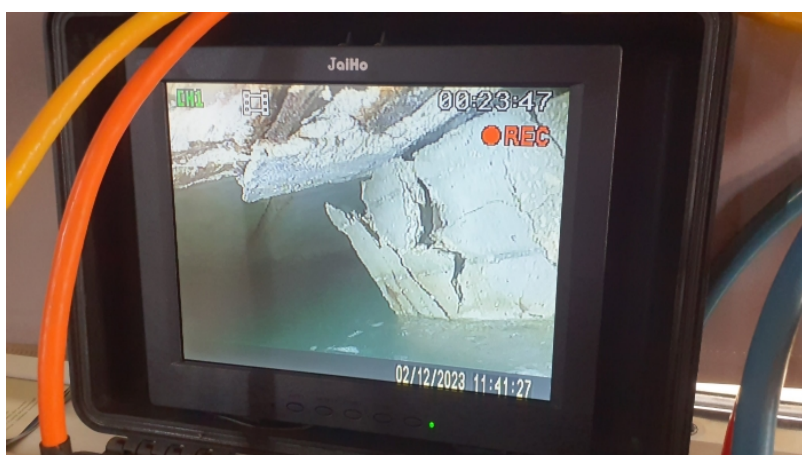
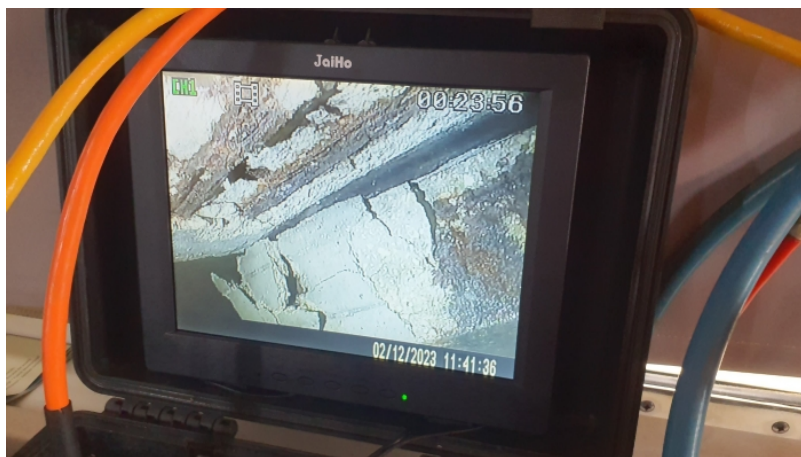
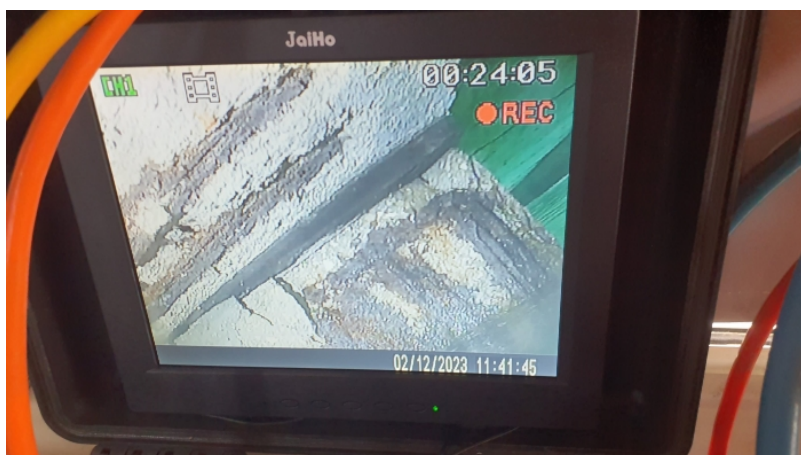
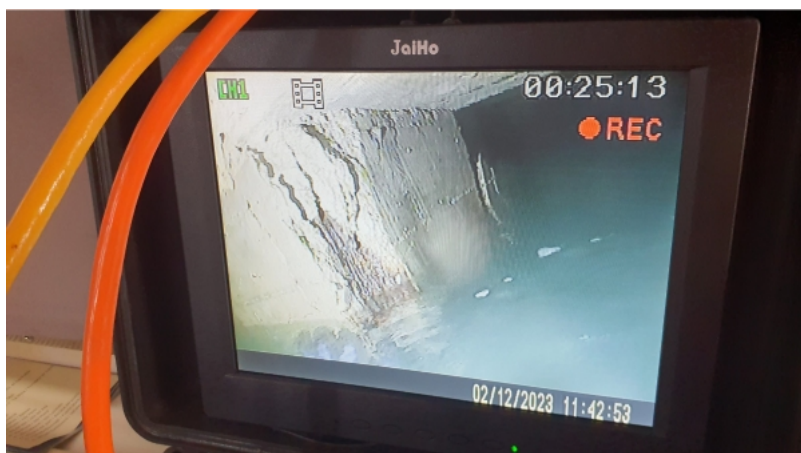
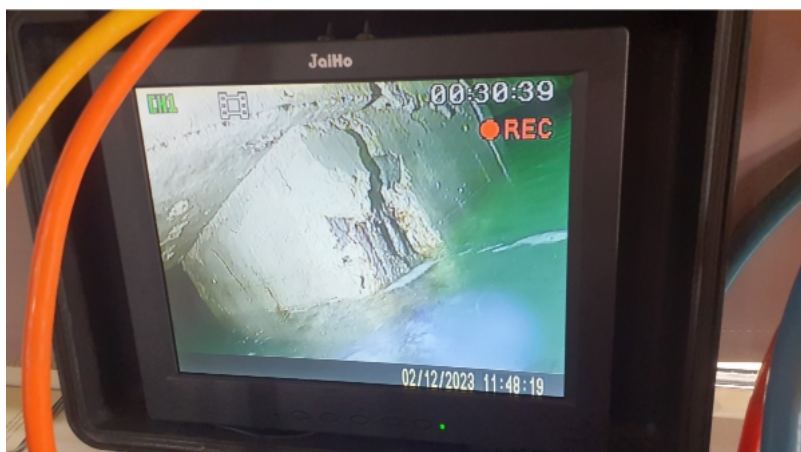
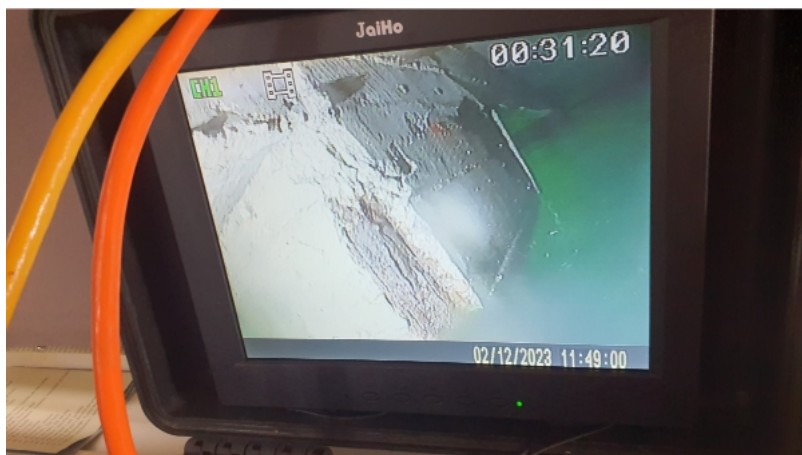
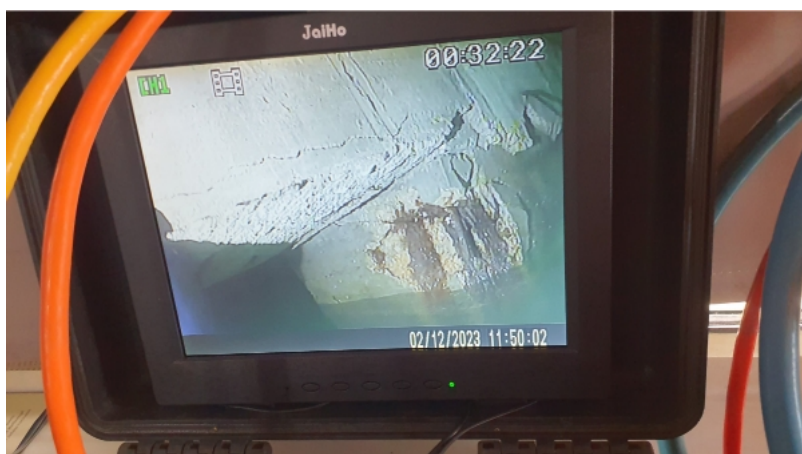
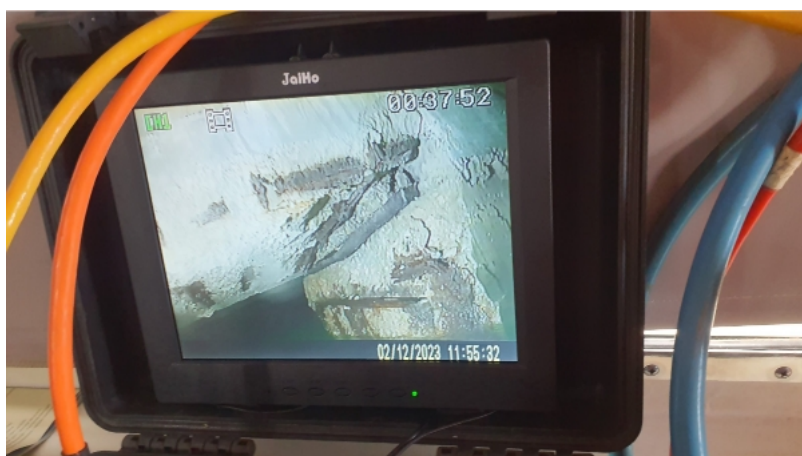
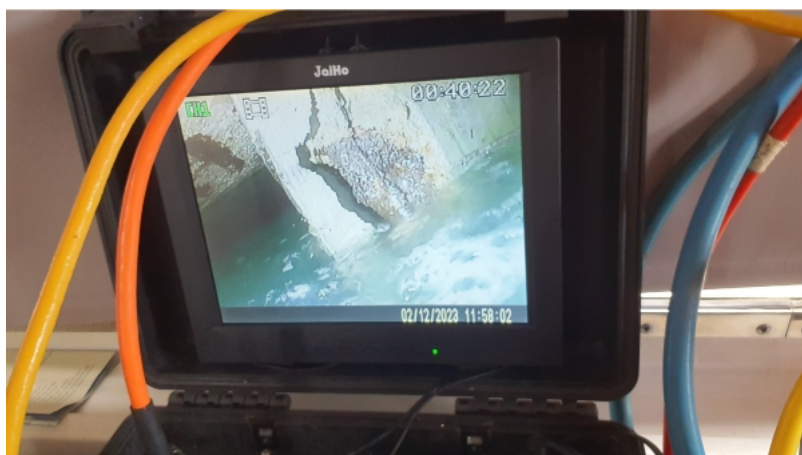
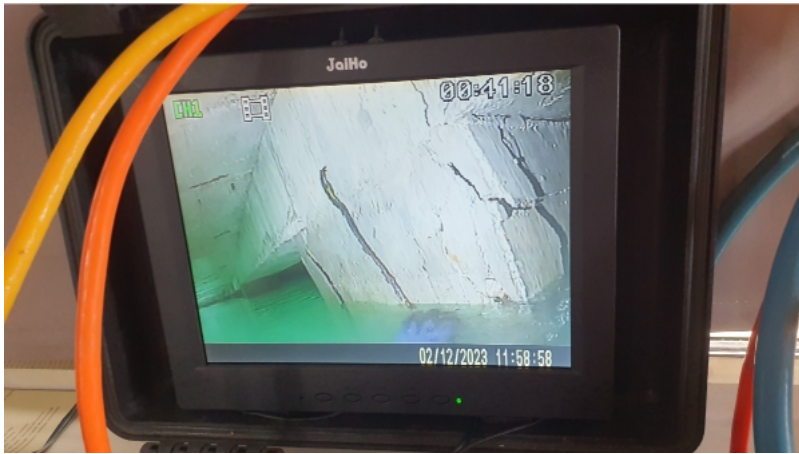
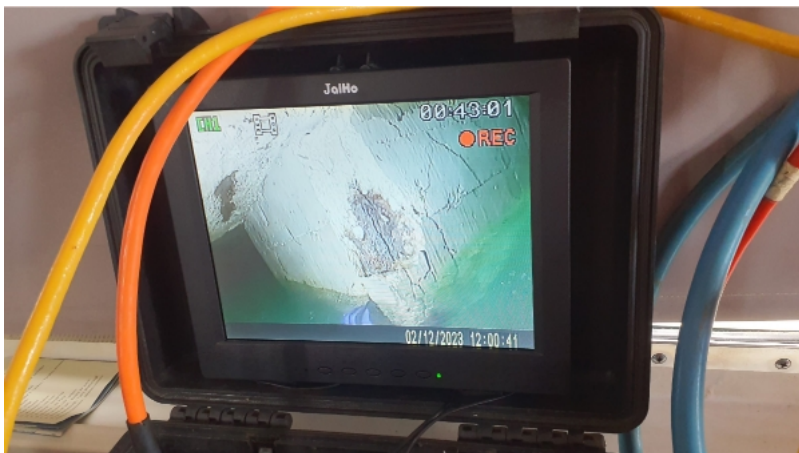
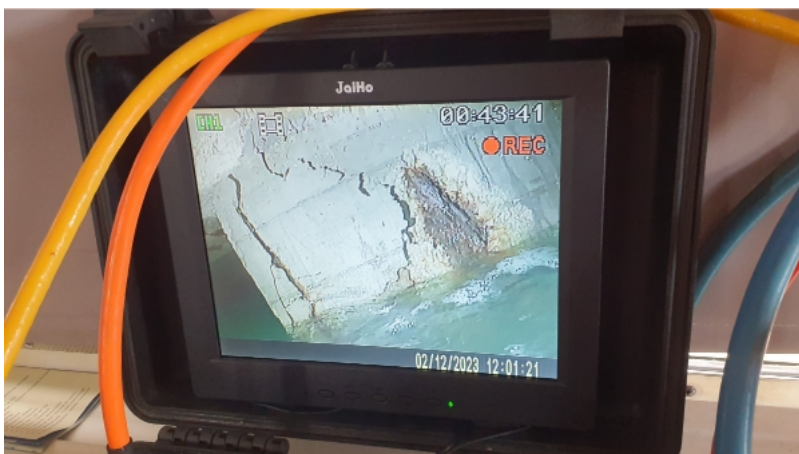
**PK INCIDENCIA :** 0+000 - 0+203

**GRIETA O FISURA HORMIGON (fe) :** 5- Señales de desprendimientos/coqueras

**ESTABILIDAD DEL HORMIGON (fe) :** 4- Desprendimientos por desagregación en menos del 40 % de superficie y profundidades superiores a 5 cm

**DESCRIPCION :** DESPRENDIMIENTOS DEL HORMIGON CON VISTA DE LA ARMADURA EN AVANZADO ESTADO DE CORROSION. A VECES DESPRENDIMIENTO DE LA MISMA ARMADURA

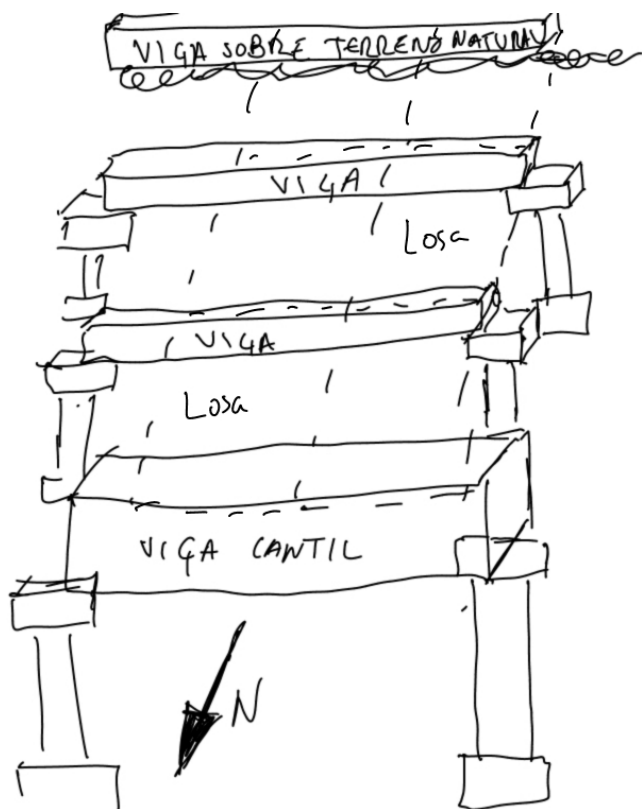
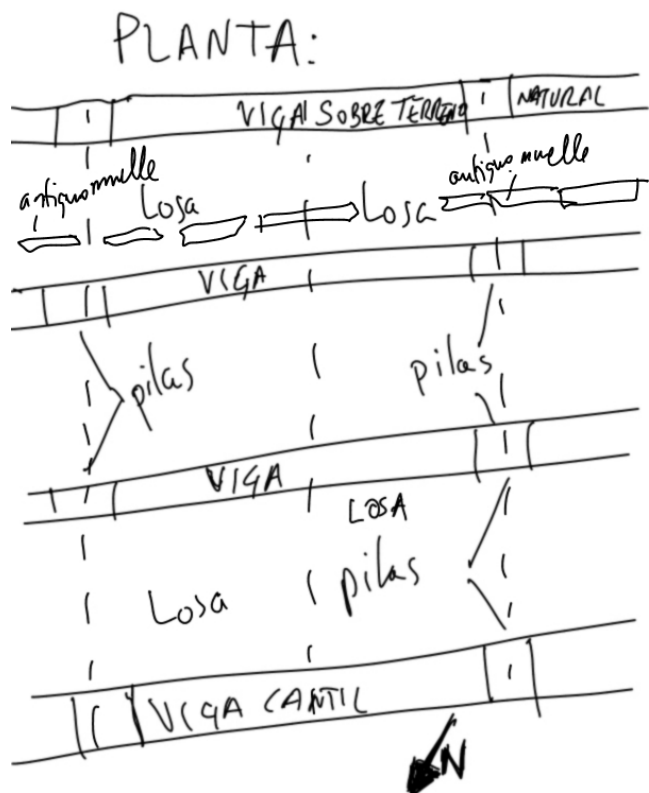
**PK INCIDENCIA** : 0+000 - 0+203

**DESCRIPCION :** DIAGRAMA CLARABOYA

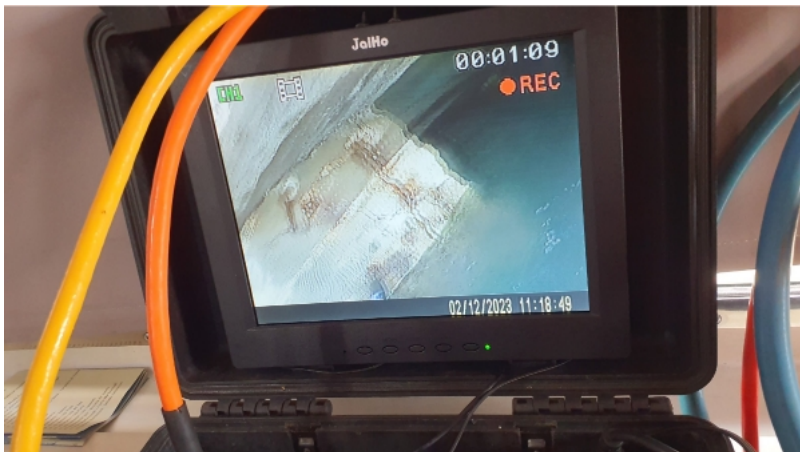
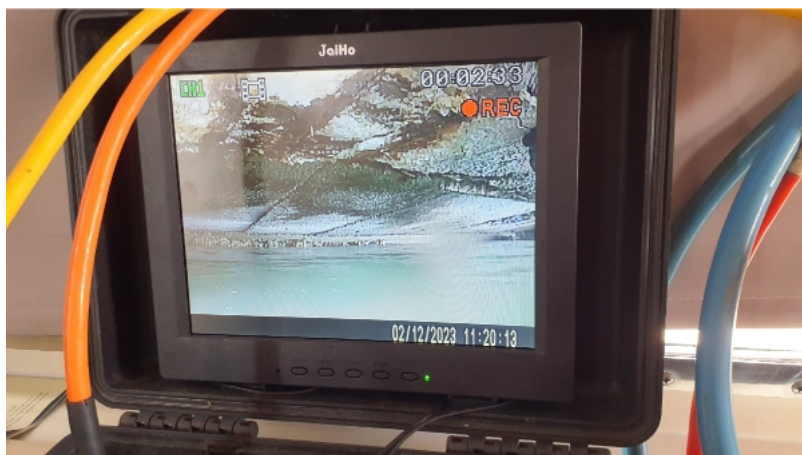
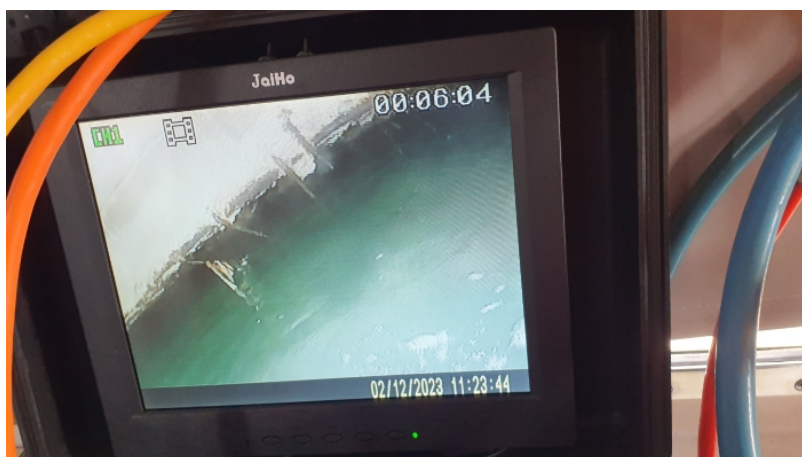
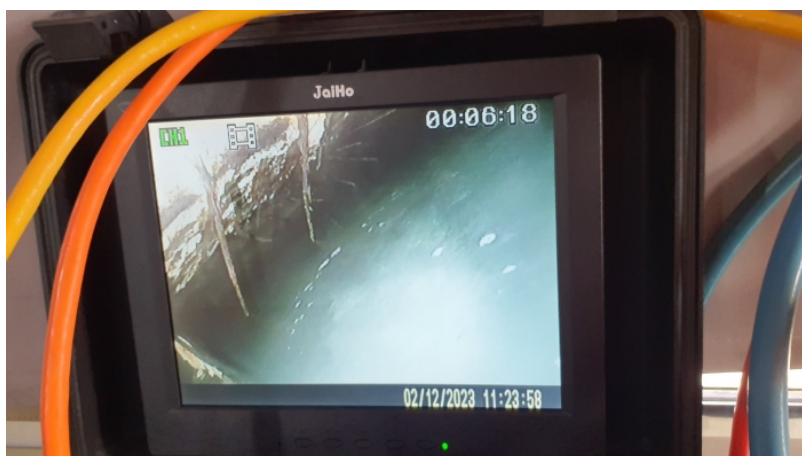
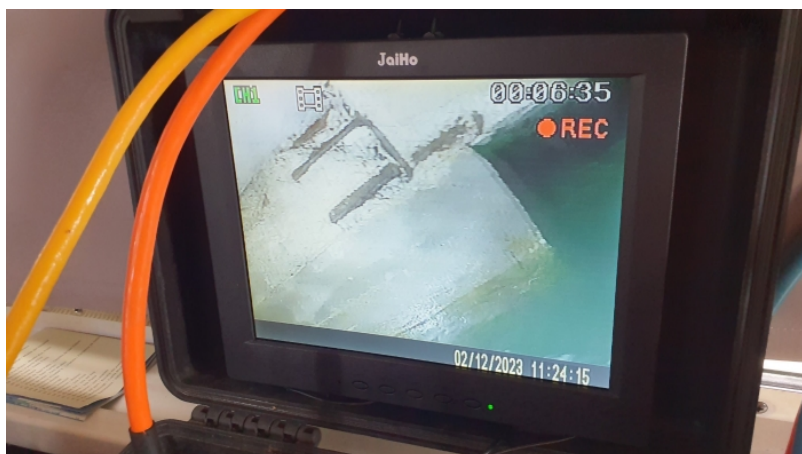
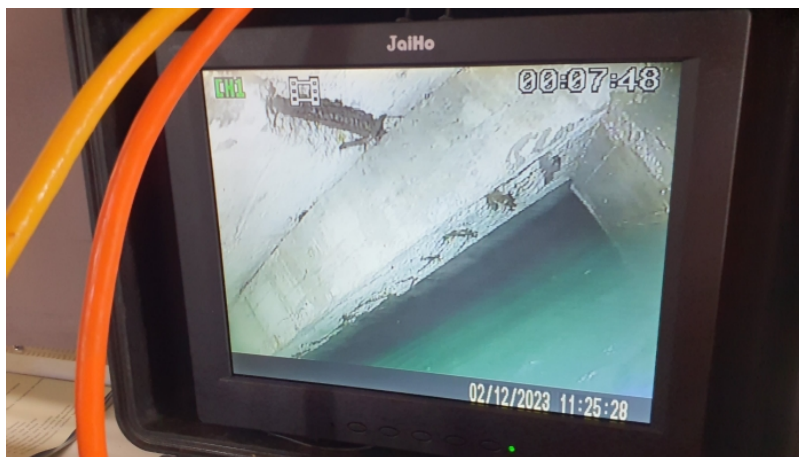
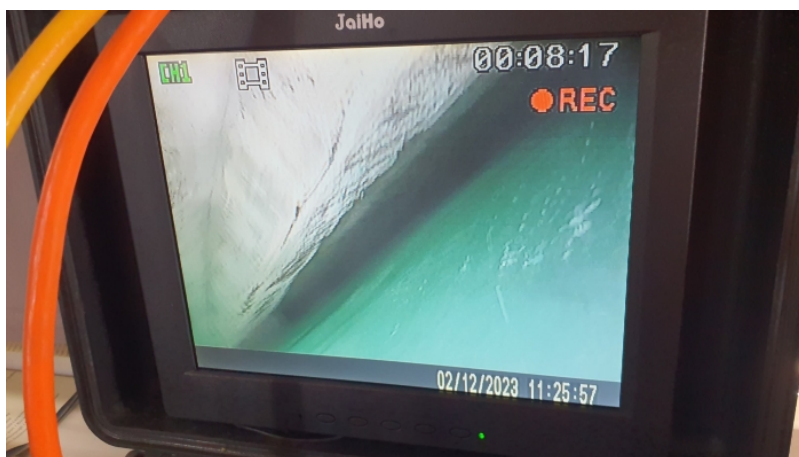
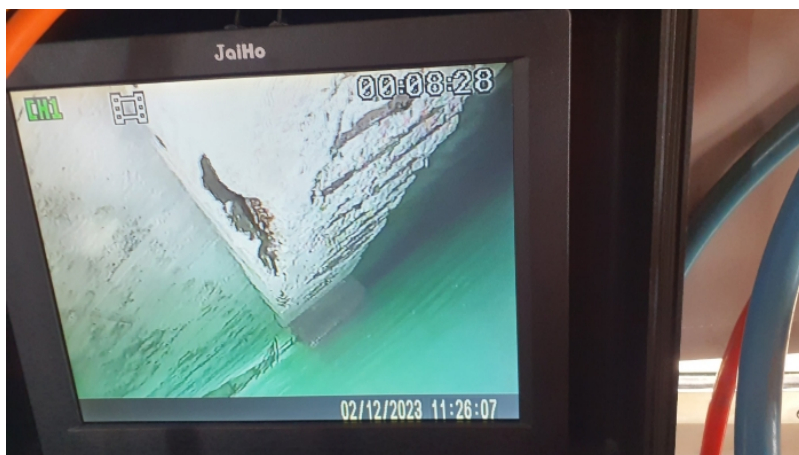
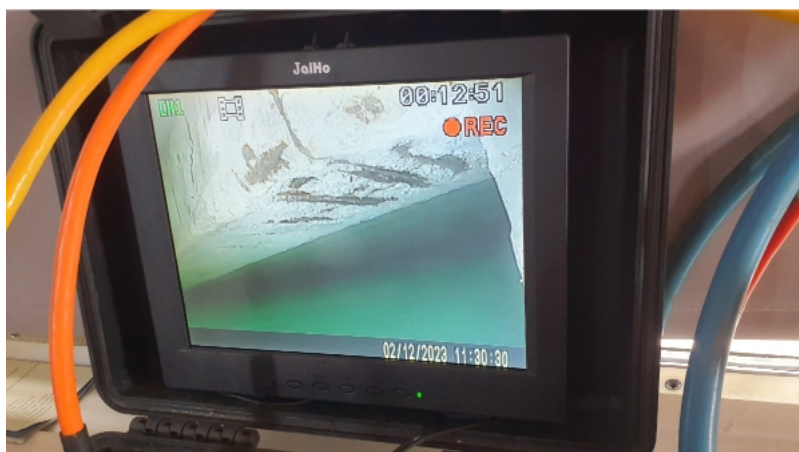
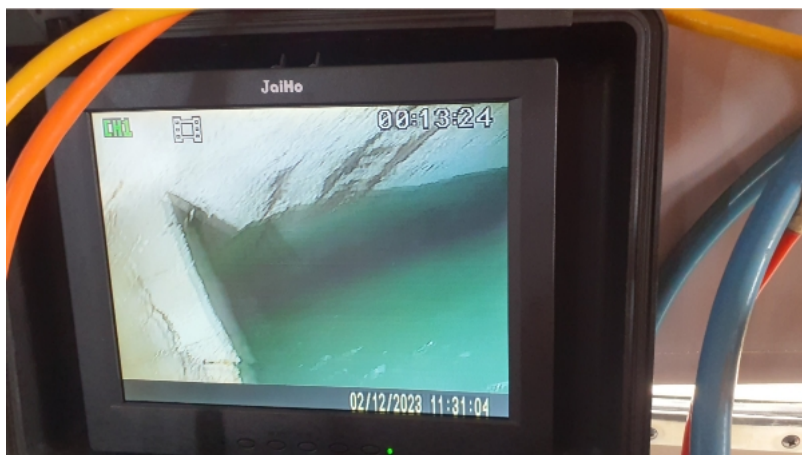
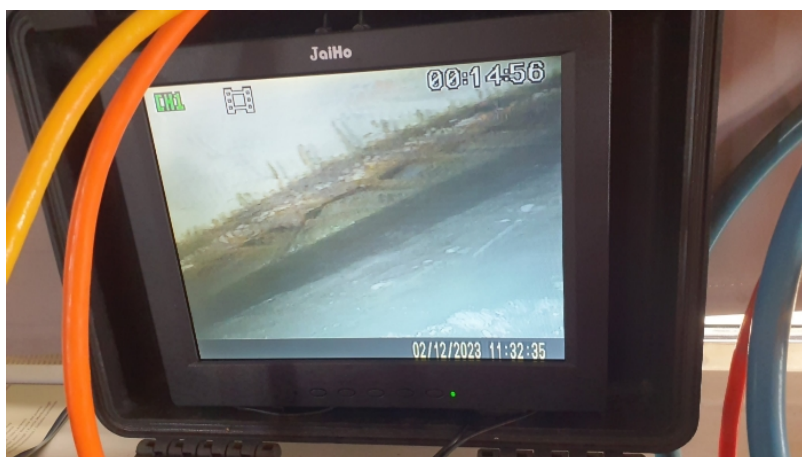
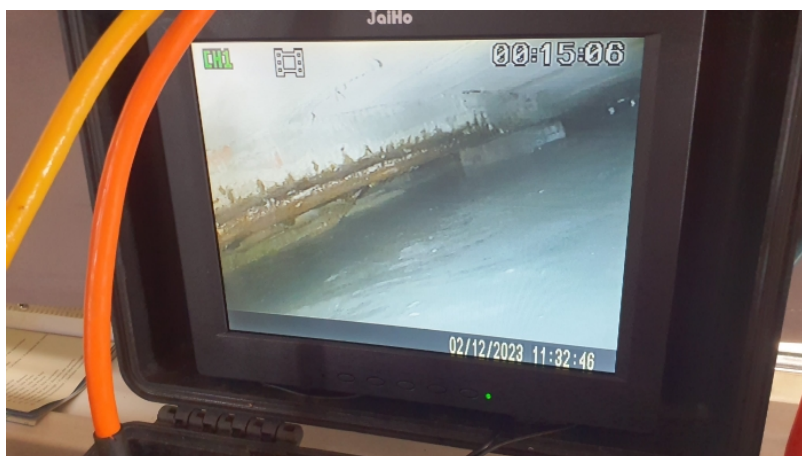
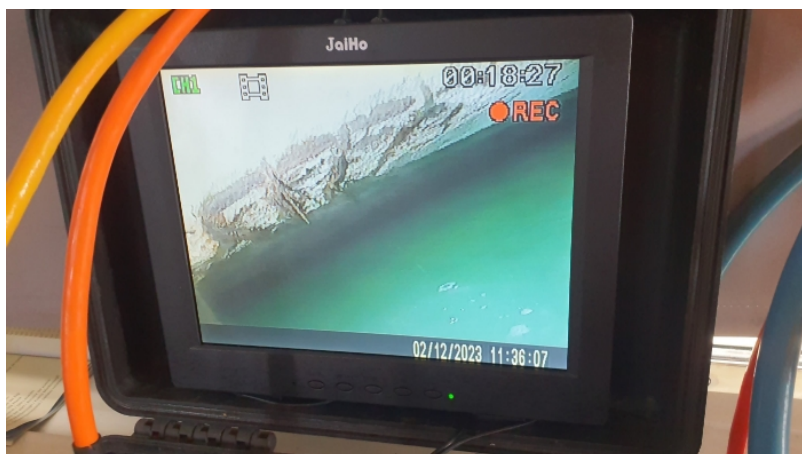
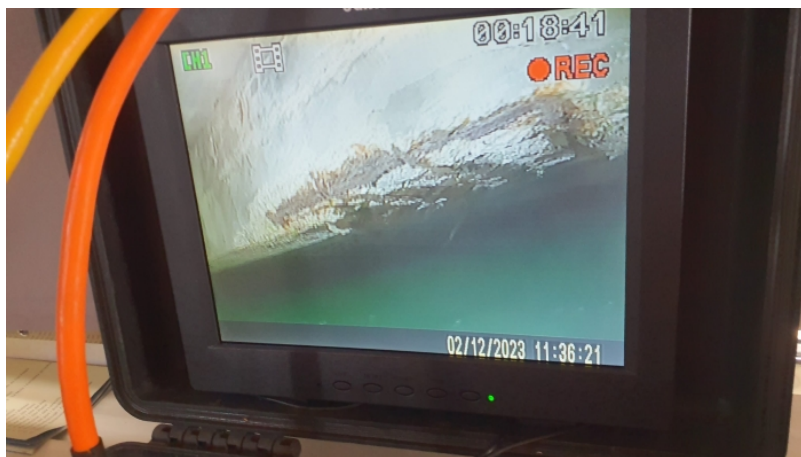
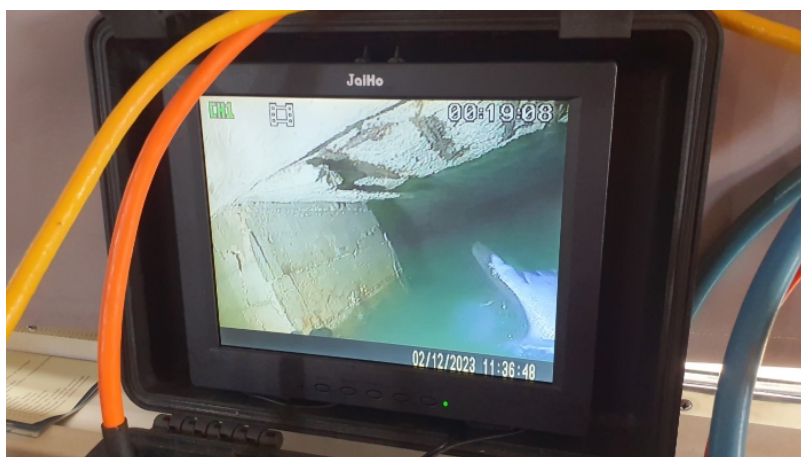
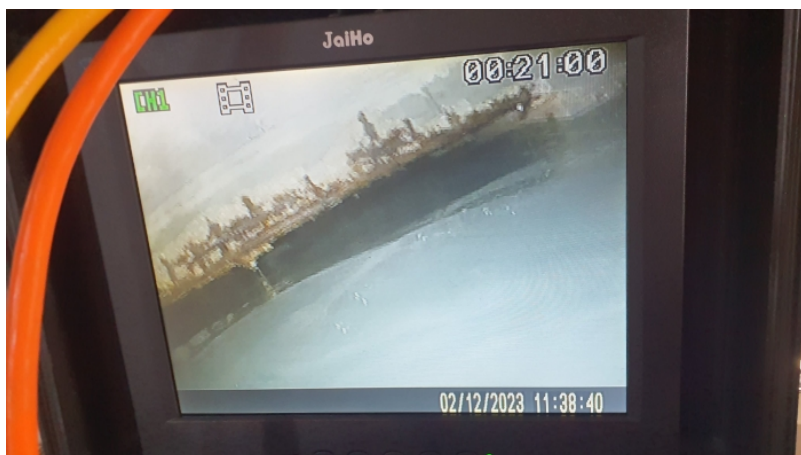
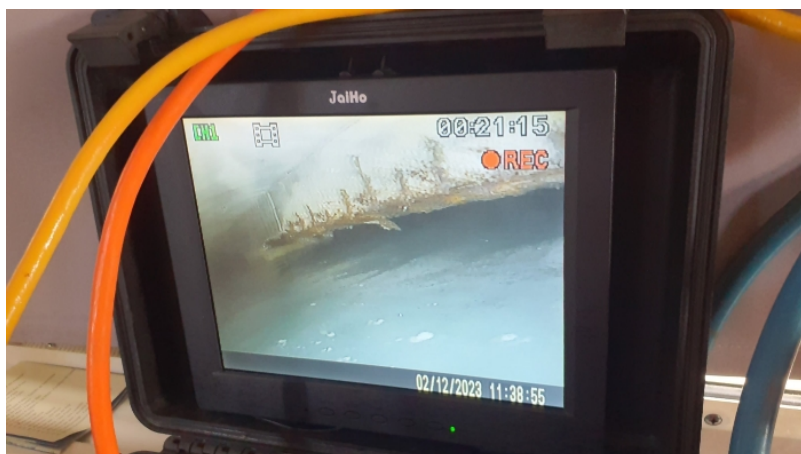
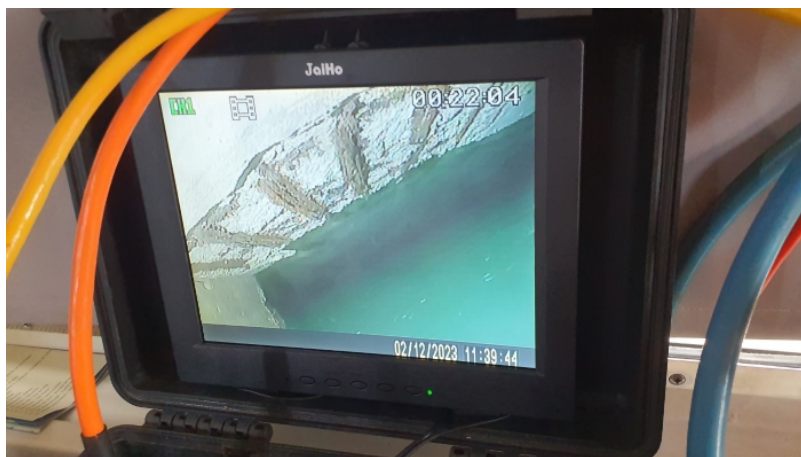
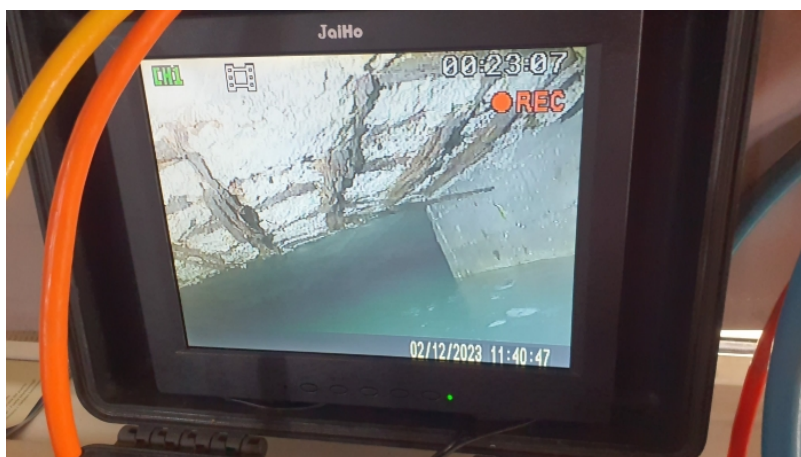
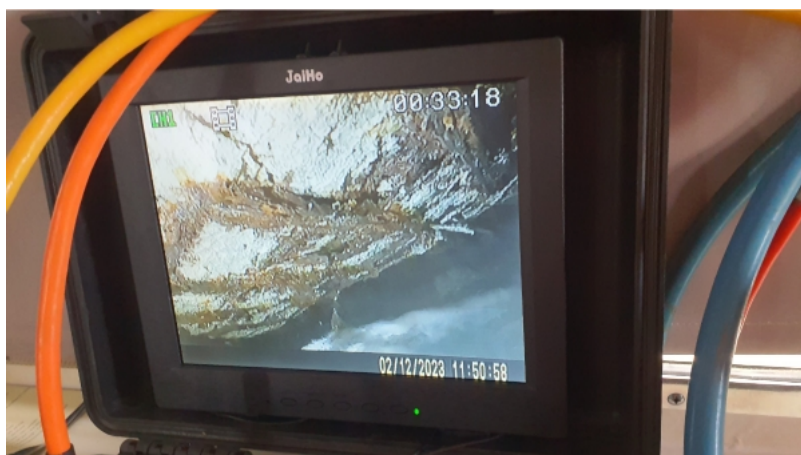
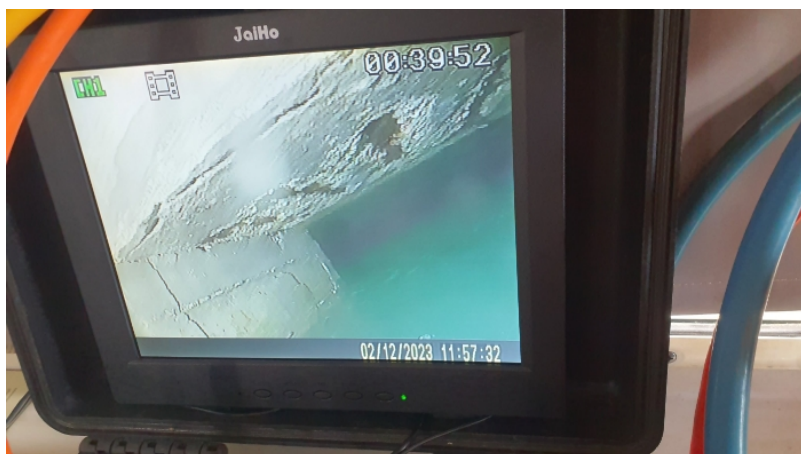
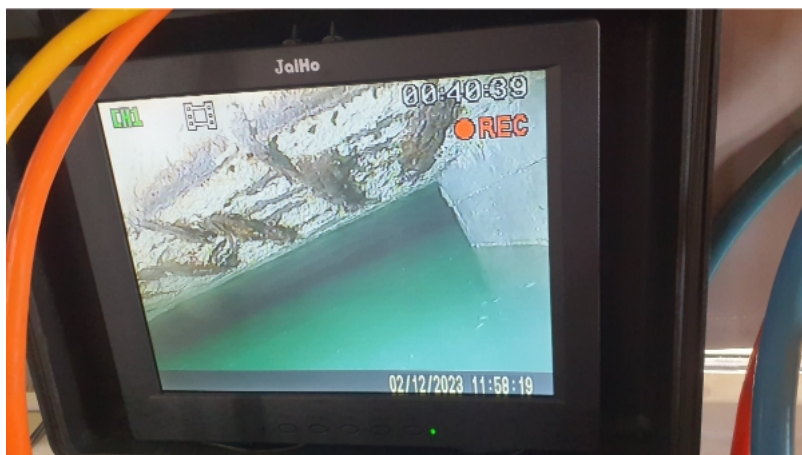
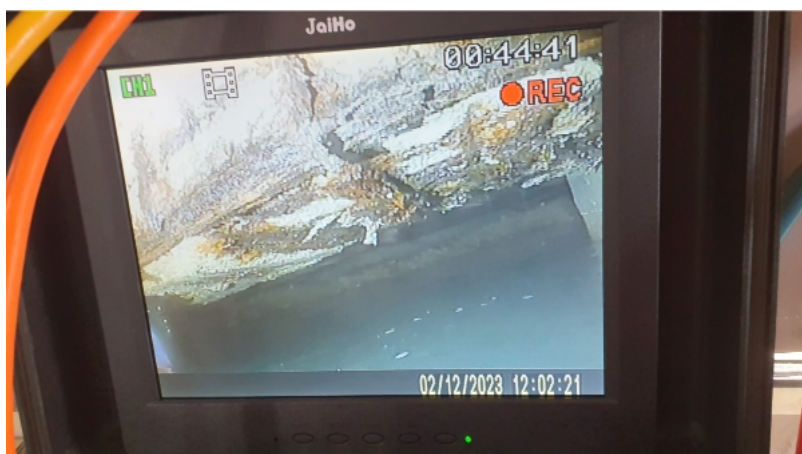
**PK INCIDENCIA :** 0+000 - 0+203

**GRIETA O FISURA VIGAS (fe) :** 5- Señales de desprendimientos/coqueras""

**ESTABILIDAD DEL HORMIGON VIGAS (fe)** : 5- Desprendimientos por desagregación en más del 40 % de superficie y profundidades superiores a 5 cm

**CORROSION ARMADURAS VIGAS (ff)** : 5- Grietas de ancho superior a 2 mm

**AGOTAMIENTO ESTRUCTURAL VIGAS (ff)** : 5- Grietas de ancho superior a 2 mm'

**DESCRIPCION :** DESPRENDIMIENTOS DEL HORMIGON CON VISTA DE LA ARMADURA EN AVANZADO ESTADO DE CORROSION. A VECES DESPRENDIMIENTO DE LA MISMA ARMADURA

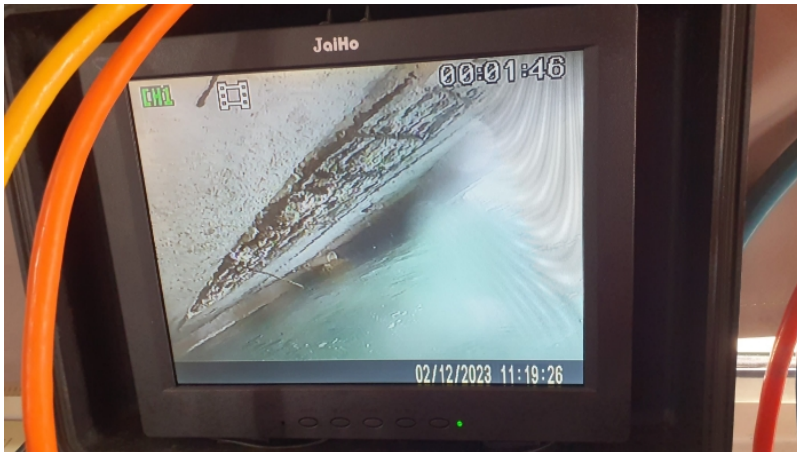
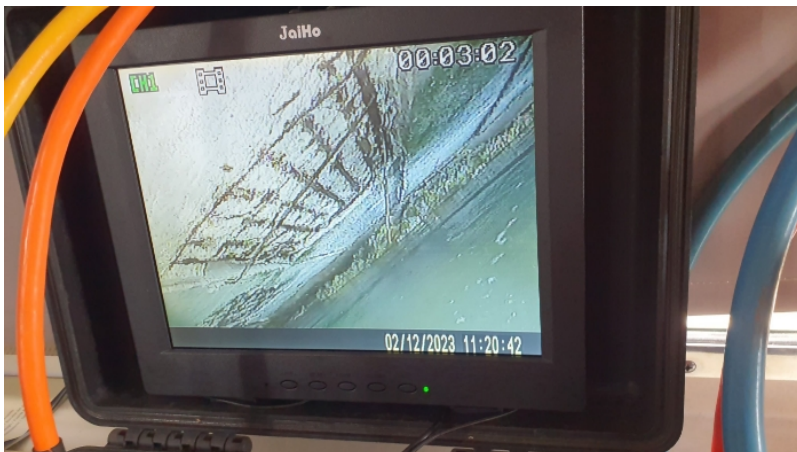
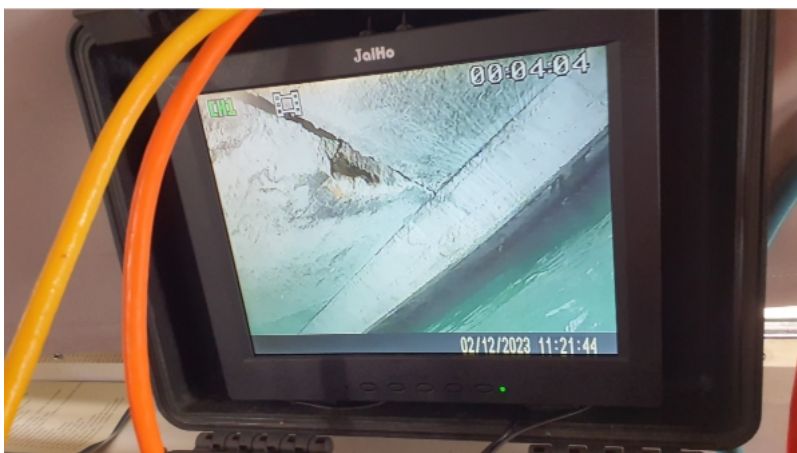
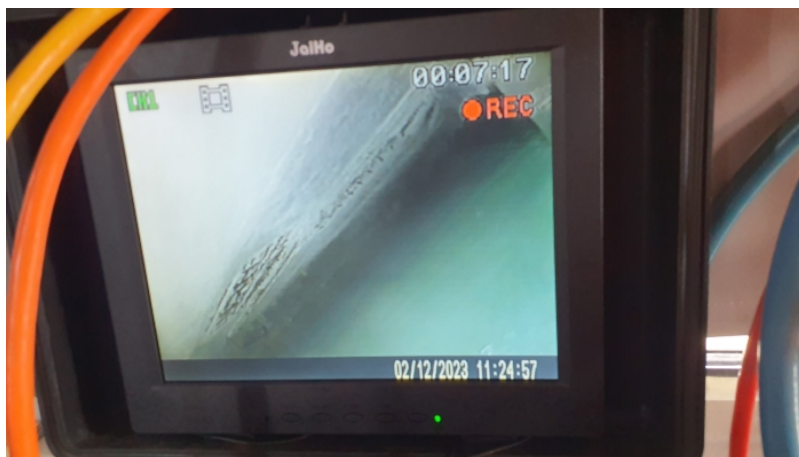
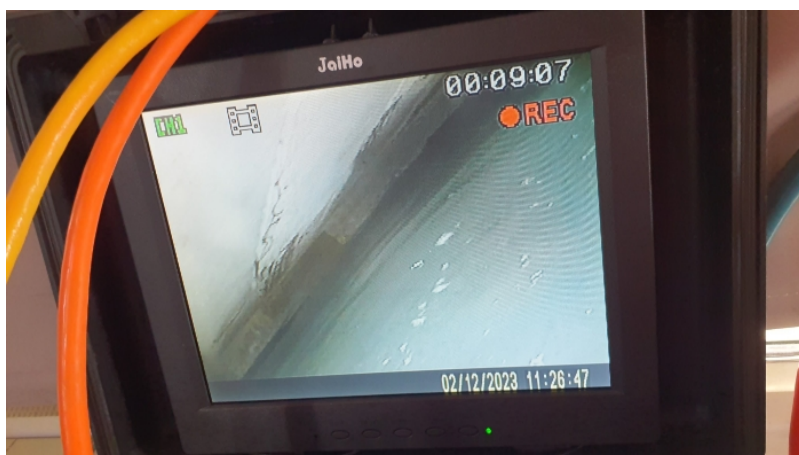
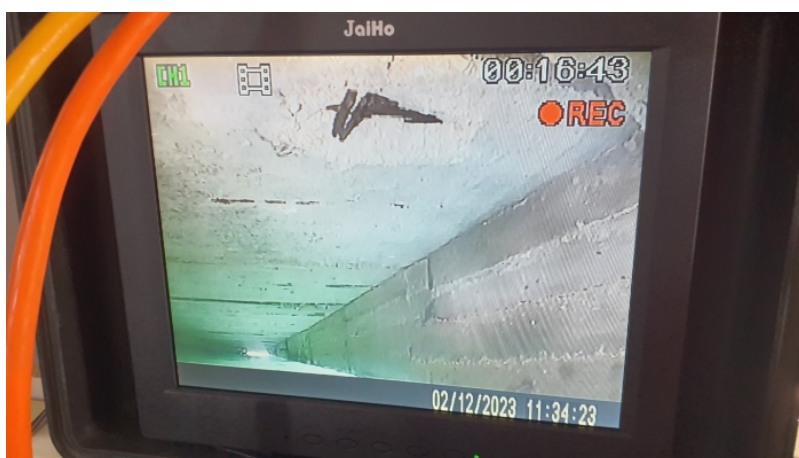
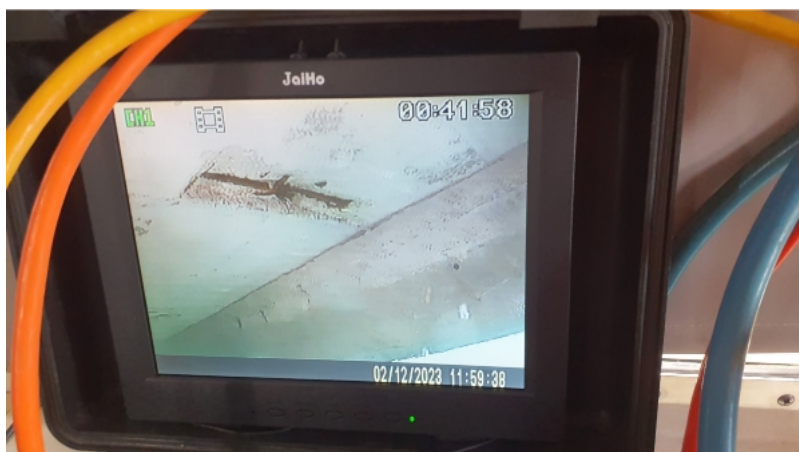
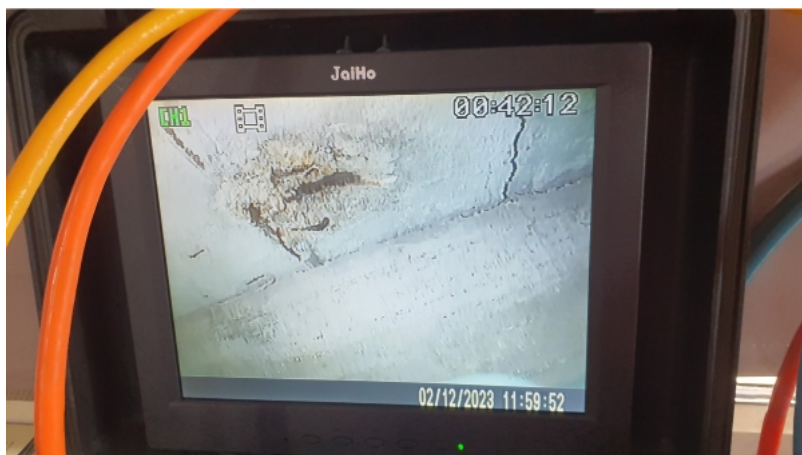
PK INCIDENCIA : 0+000 - 0+203

**GRIETA O FISURA LOSAS (fe) :** 3- Fisuras superiores a 1 mm""

**ESTABILIDAD DEL HORMIGON LOSAS (fe) :** 3- Desprendimientos por desagregación en menos del 40 % de superficie y profundidades inferiores a 5 cm'

**CORROSION ARMADURAS LOSAS (ff) :** 3- Grietas entre 0,2 mm y 1 mm'

**DESCRIPCION :** DESPRENDIMIENTOS DEL HORMIGON CON VISTA DE LA ARMADURA EN CORROSION.

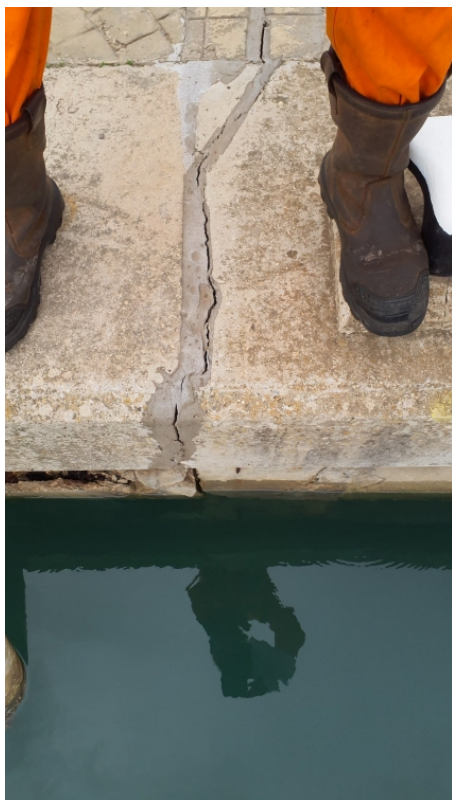
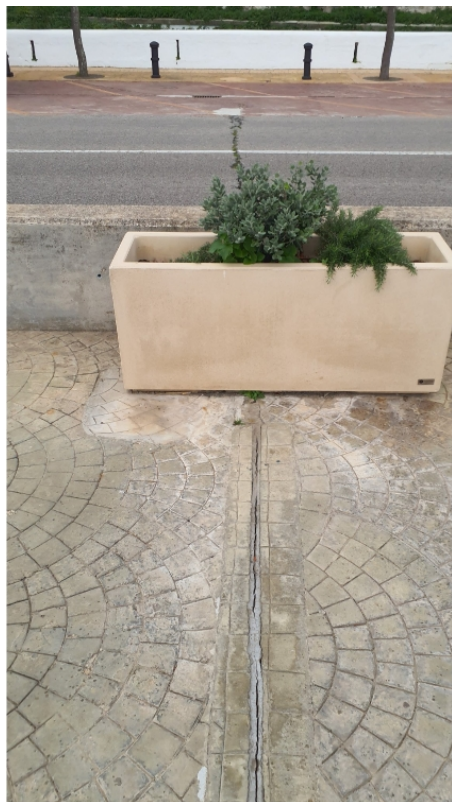
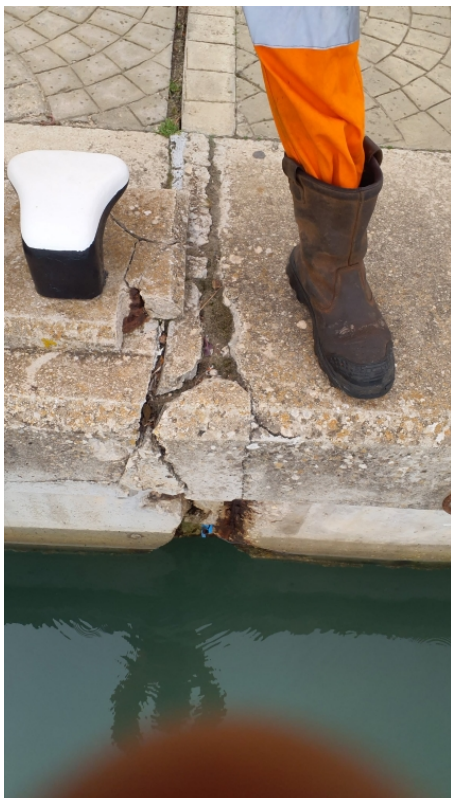
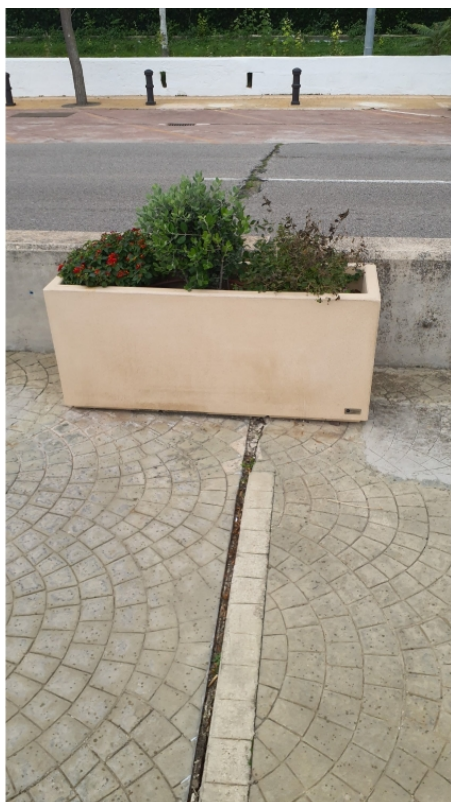
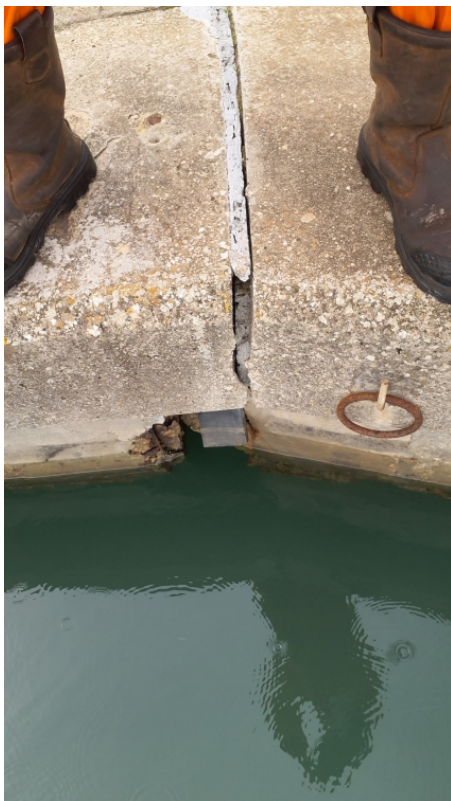
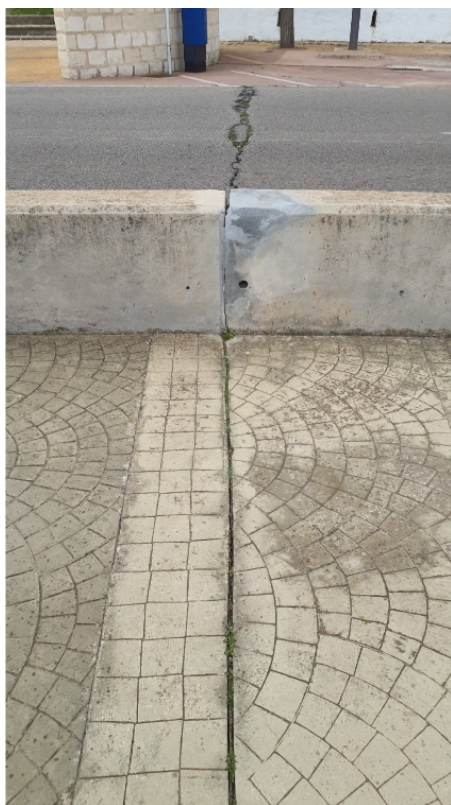
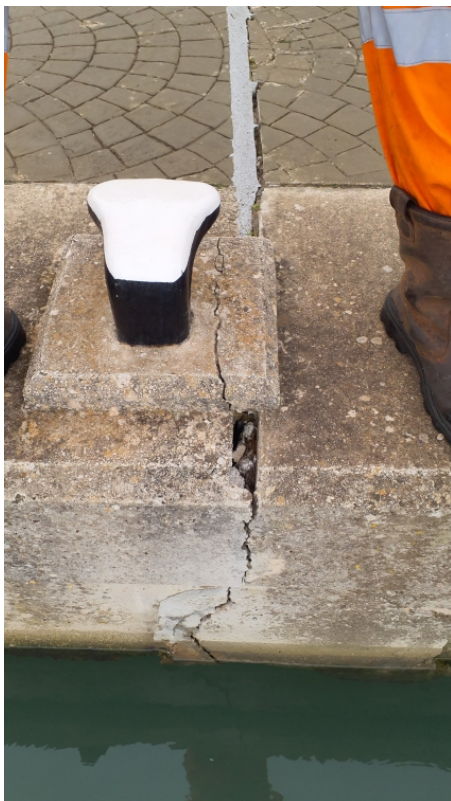
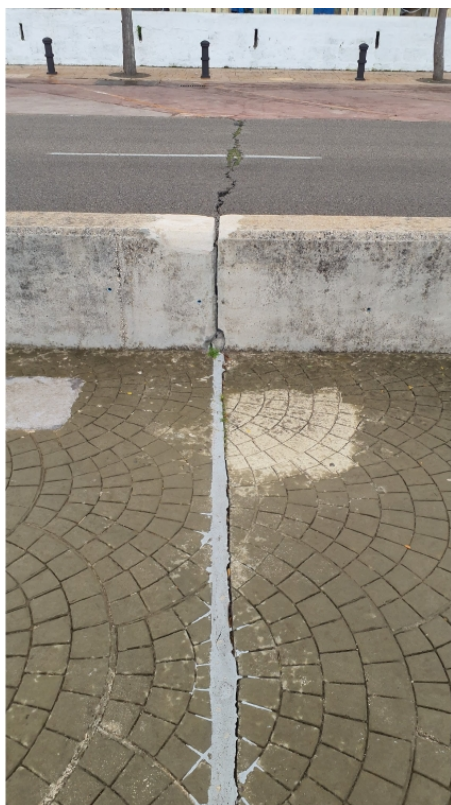
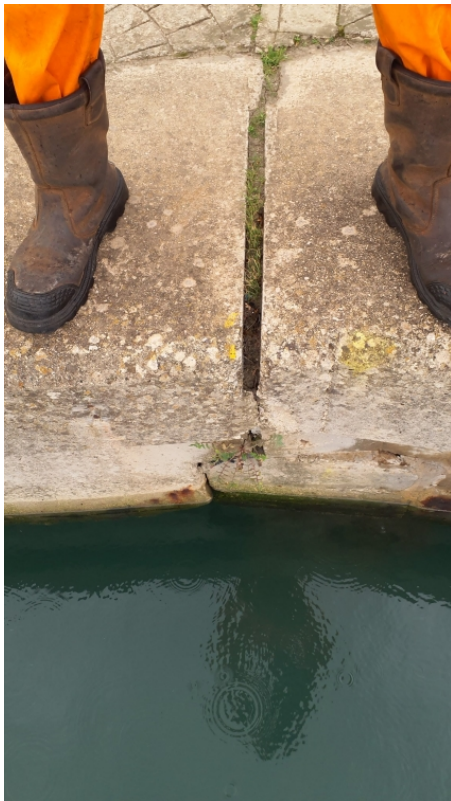
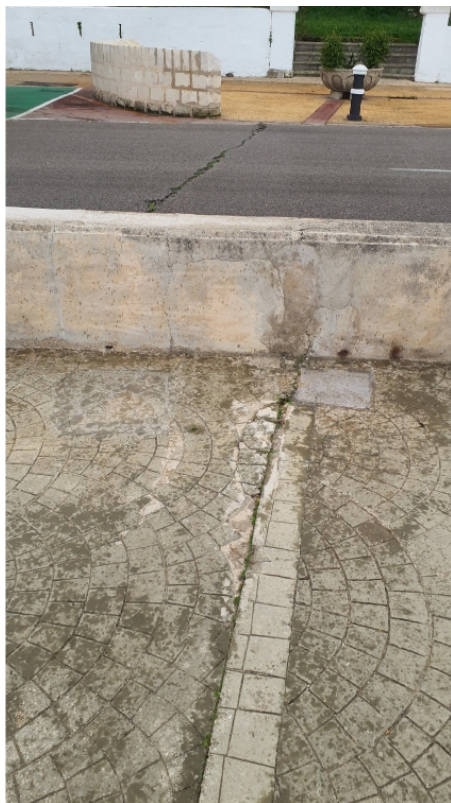
**PK INCIDENCIA :** 0+041 - 0+203

**GRIETA O FISURA CANTIL (fe) :** 4- Grietas superiores a 3 mm

**OBSERVACIONES :** 5 GRANDES FISURAS TRANSVERSALES (YA REPARADAS CON MASILLA) COINCIDENTES CON JUNTAS DE LOSAS QUE LLEGAN HASTA EL OTRO LADO DE LA CALZADA

**DESCRIPCION :** 5 GRANDES FISURAS TRANSVERSALES (YA RELLENADAS CON MASILLA) COINCIDENTES CON JUNTAS DE LOSAS, VIGAS Y PILA QUE LLEGAN HASTA EL OTRO LADO DE LA CALZADA
