## BANQUETA

## PILAS DE HORMIGON SUMERGIDO

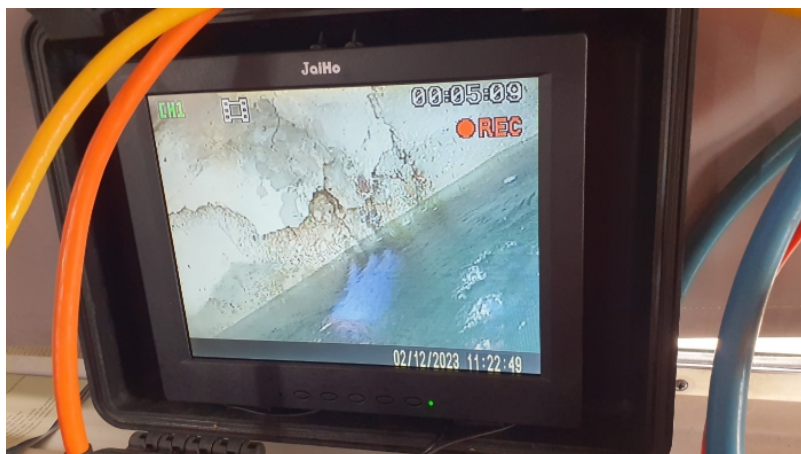
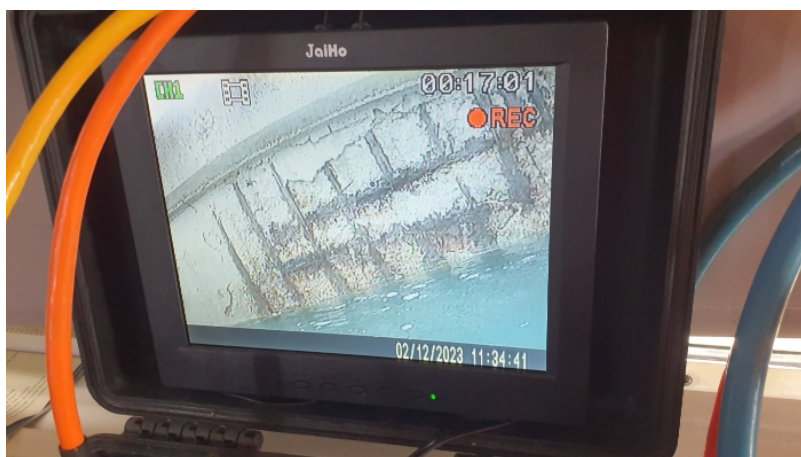
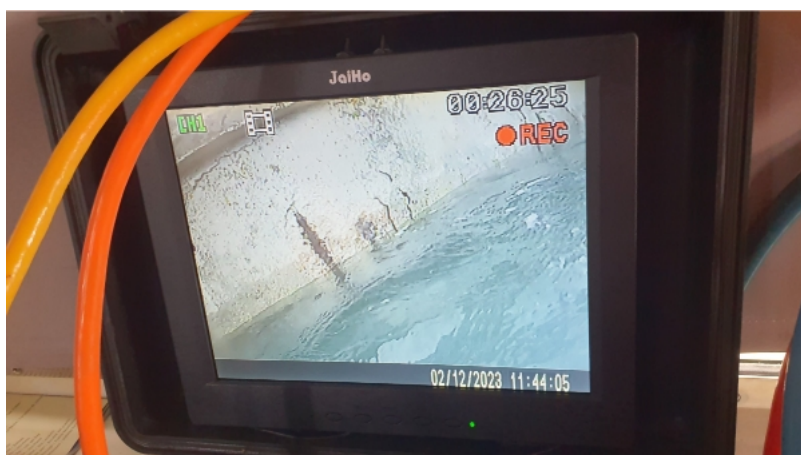
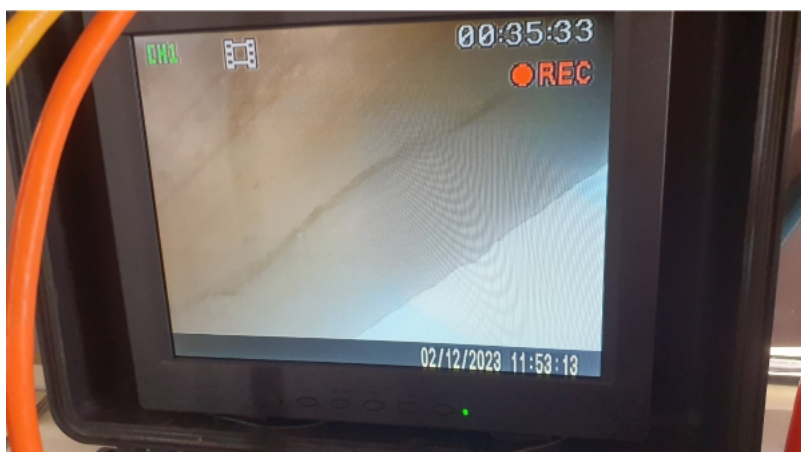
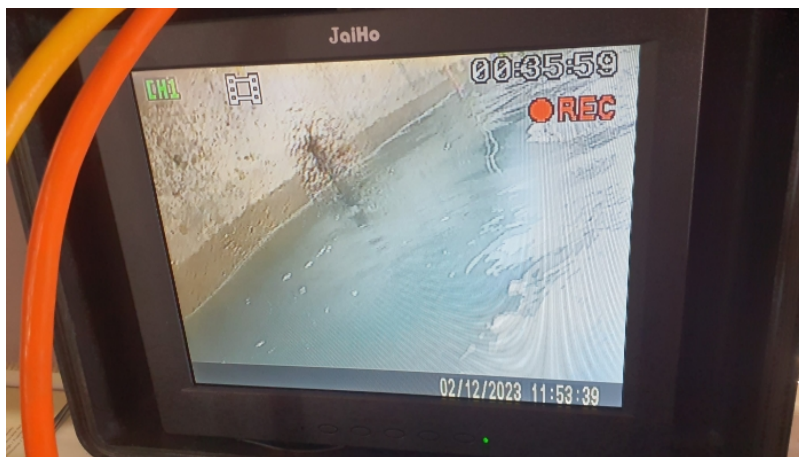
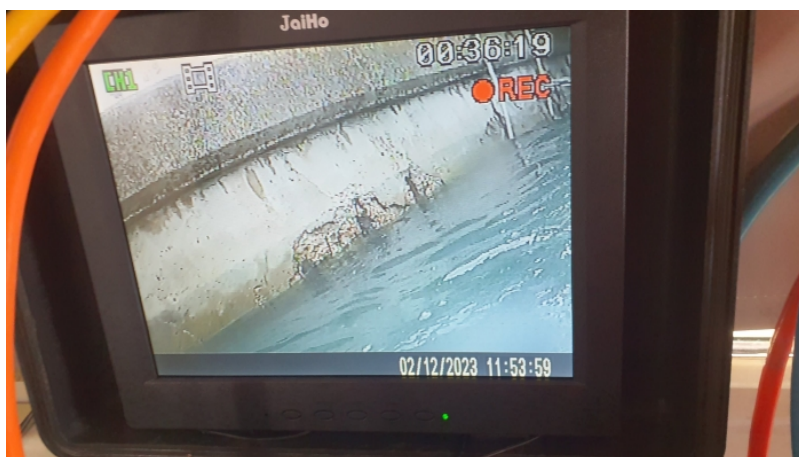
**PK INCIDENCIA :** 0+040 - 0+203

**DESCRIPCION :** DESPRENDIMIENTOS CON VISTA DE LA ARMADURA EN CORROSION
