| <br><b>MINISTERIO<br/>DE TRANSPORTES<br/>Y MOVILIDAD SOSTENIBLE</b> | <br><b>Ports de Balears</b><br><br><b>Autoritat Portuària de Balears</b> | <br><b>Decode Ingeniería</b><br>C/ Gremi Fabregas, 33 Of. 219<br>C.P.: 07009 PALMA DE MALLORCA<br>- ILLES BALEARS -<br>TEL 971 761 130 - FAX 971 752 198 | <b>AUTOR DEL DOCUMENTO:</b><br><br>Antonio Martínez Díaz<br>Ing. Cominos, Colegiado y Puertos<br>Colegiado: 17342-13 | | <b>TÍTULO DE PROYECTO:</b><br>A.T. para la comprobación de la balneimetría<br>e inspección de infraestructuras de atraque<br>y embarque/desembarque de los puertos<br>que gestiona la APB en Baleares | <b>ESCALA A3:</b><br>1/1.000 | <b>SITUACIÓN:</b><br>TERMINO MUNICIPAL ZONA:<br><b>Puerto de Maó</b><br><b>Zona Varadero</b> | <b>NOMBRE DEL PLANO:</b><br><b>COLARSEGA</b> | <b>NÚMERO PLANO:</b><br><b>5 de 19</b> |

**NUMERO PLANO:**  
8 de 22  
**NUMERO HOJA:**  
COLARSEGA (1)

**SITUACIÓN:**  
1/1.000  
**ESCALA:**  
A.T. para la comprobación de la batimetría e inspección de infraestructuras de atraque y embarque/desembarque de los puertos que gestiona la APB en Baleares

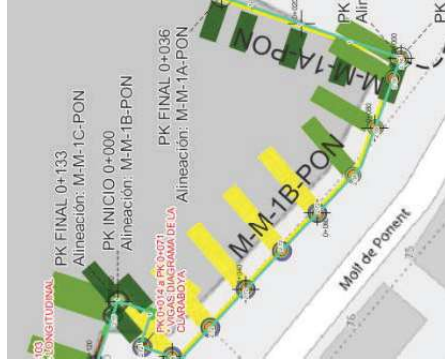
#### M-M-1B-PON

Esta alineación está compuesta por un "semi" duque de Alba, el cual se encuentra en buen estado de

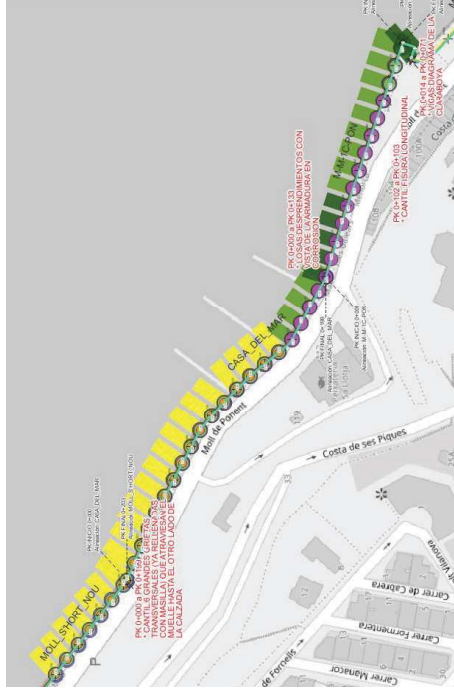
#### M-M-1C-PON, CASA DEL MAR Y MOLL S'HORT NOU

De nuevo, estas alineaciones tipo claraboya presentan las patologías comunes detectadas anteriormente (desprendimiento de hormigón en vigas y losas, con corrosión de armadura), las cuales han derivado en fisuras sobre la losa en su parte superior.

Las pilas de hormigón presentan también desprendimientos y armadura en estado avanzado de corrosión, incluso llegando a desprenderse.
