05_MUELLE EN CLARABOYA CON PILAS DE HORMIGON

FECHA : 30/11/23

PUERTO : MAO

ALINEACION : M-M-1A-LLE

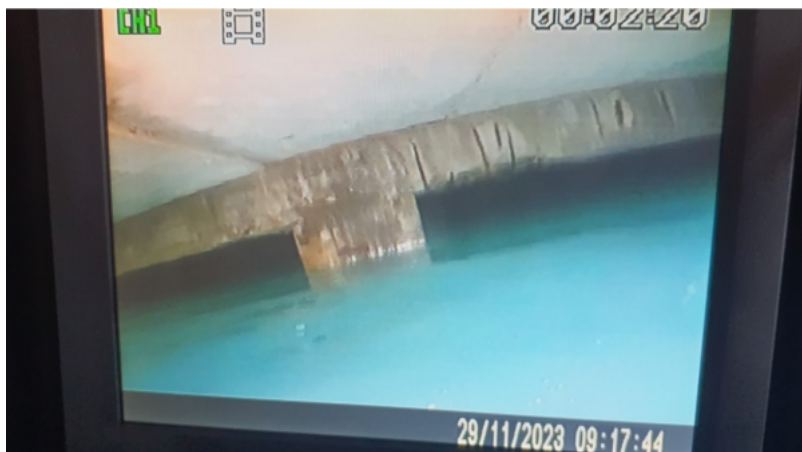
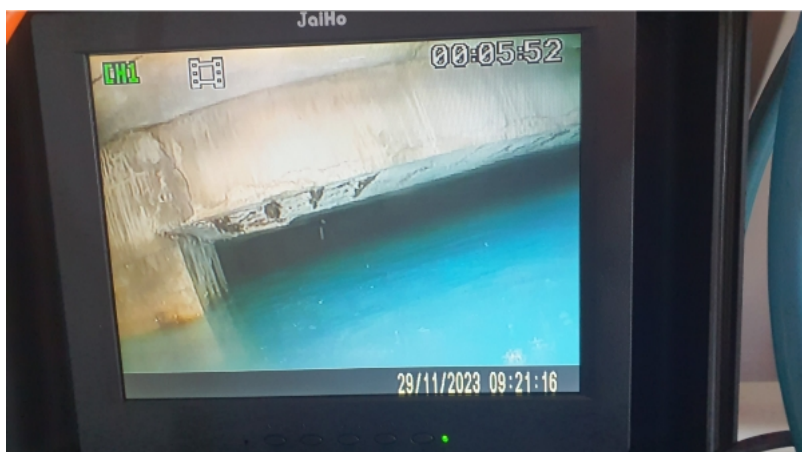
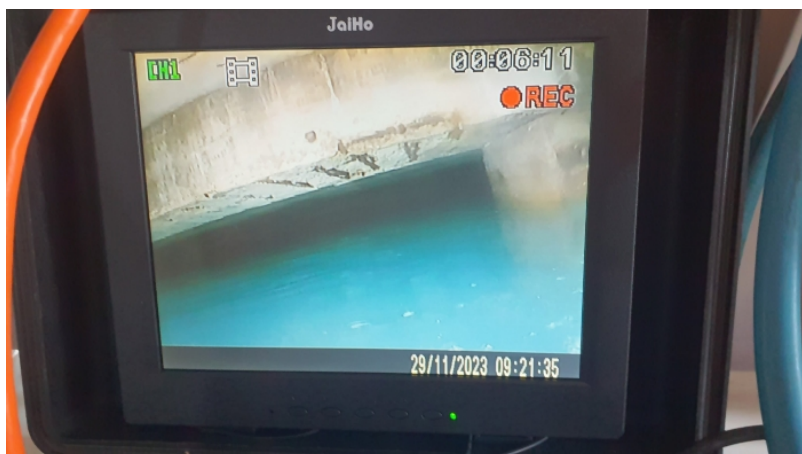
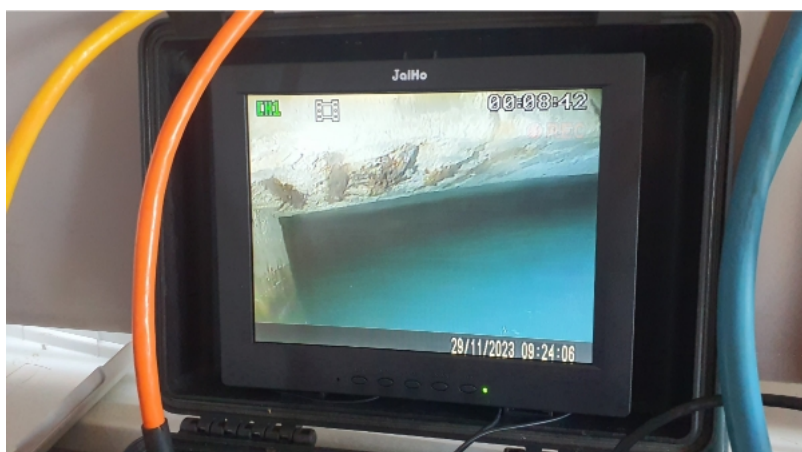
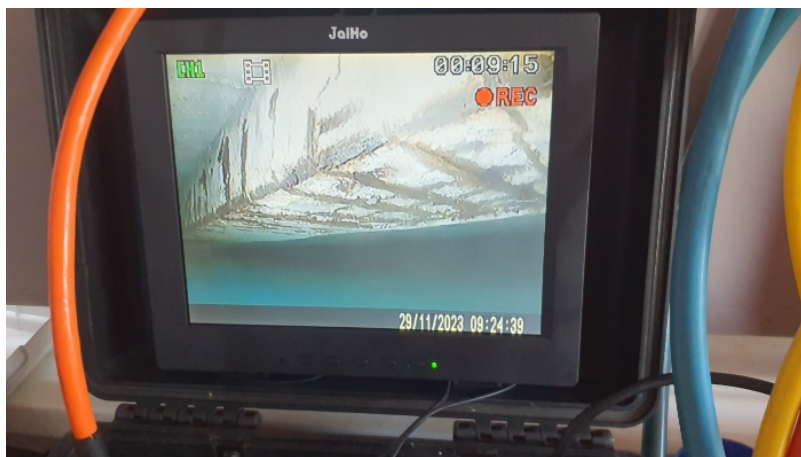
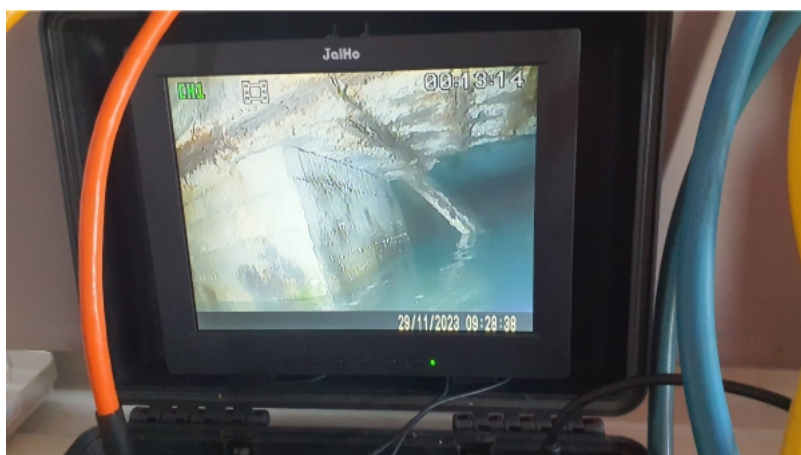
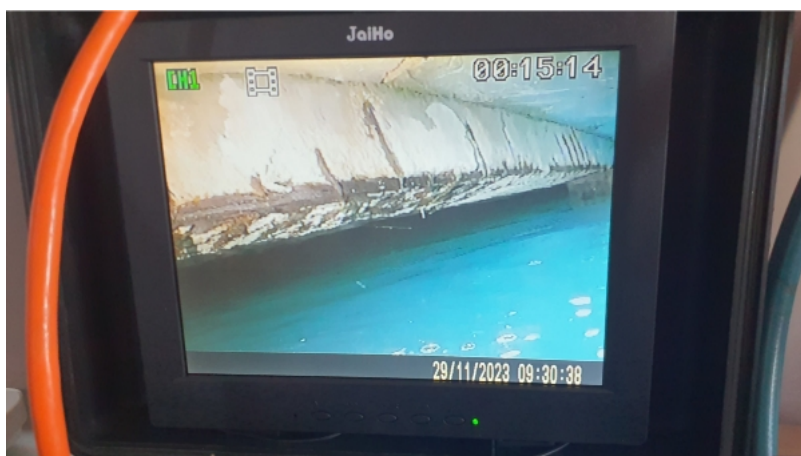
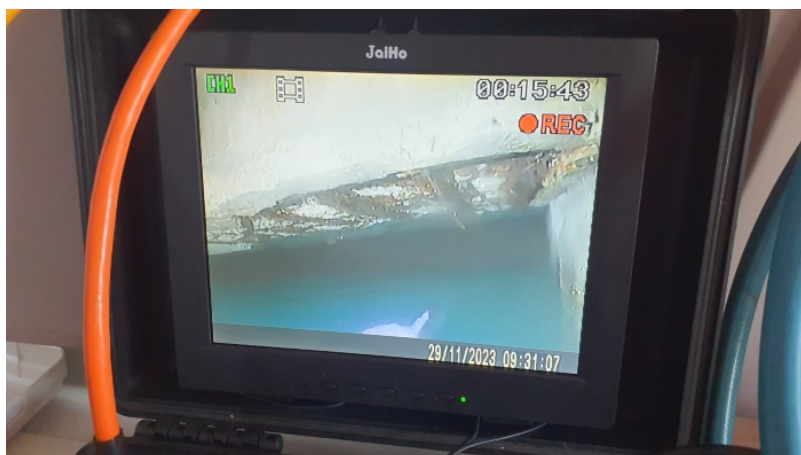
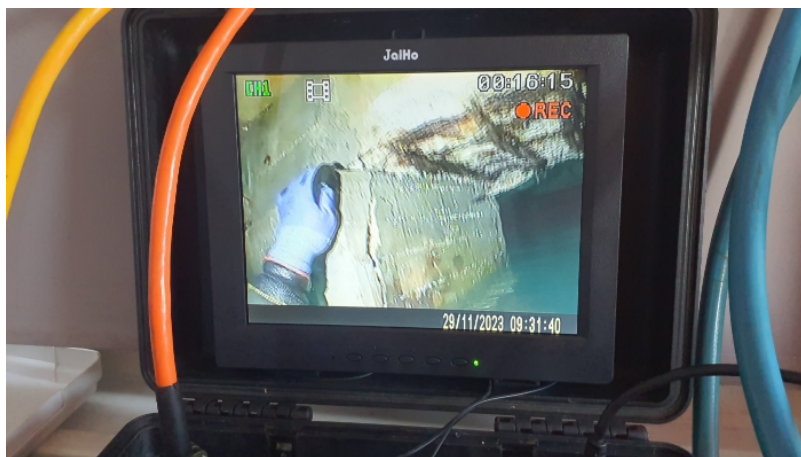
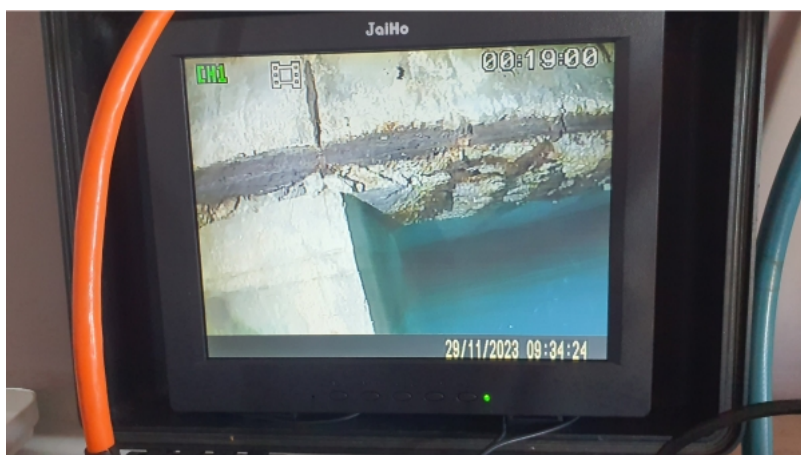
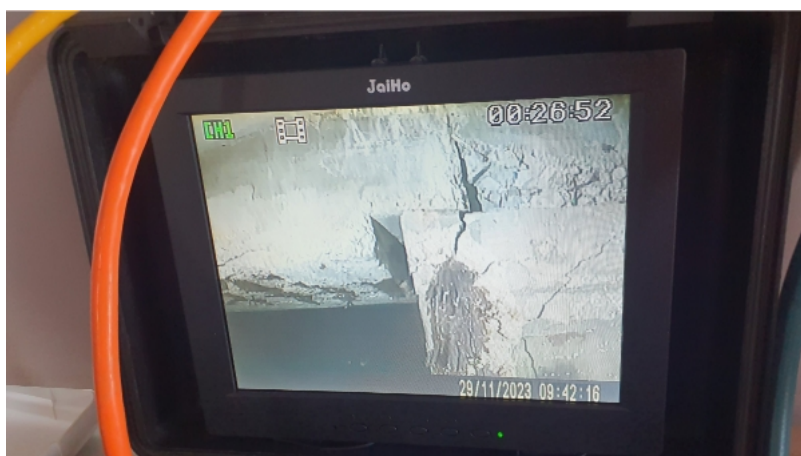
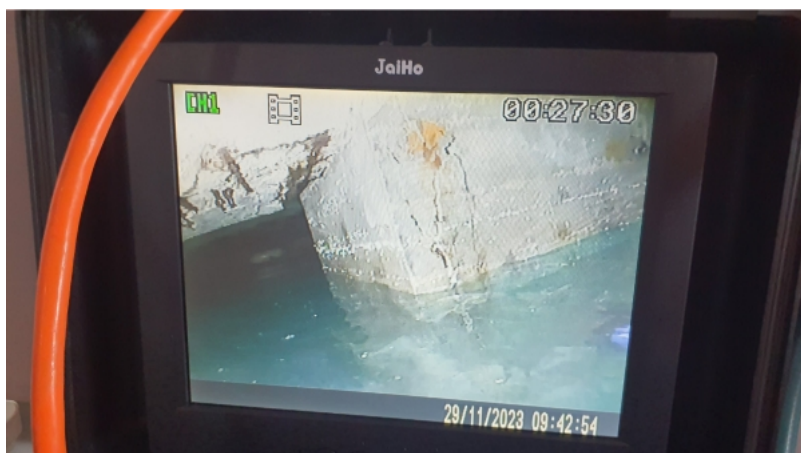
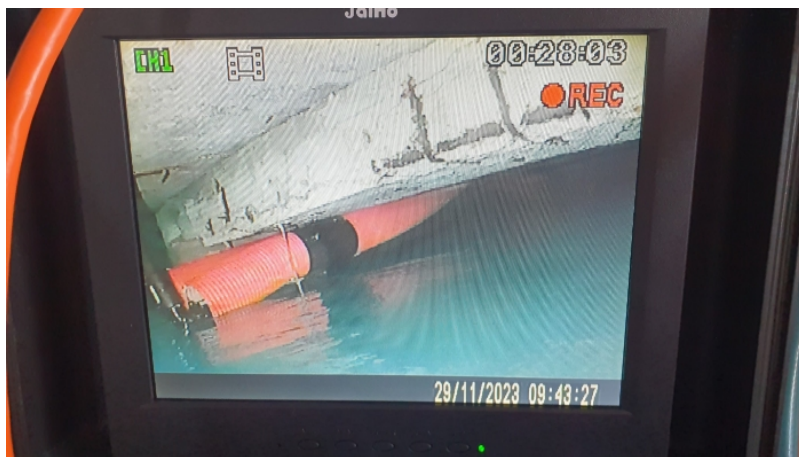
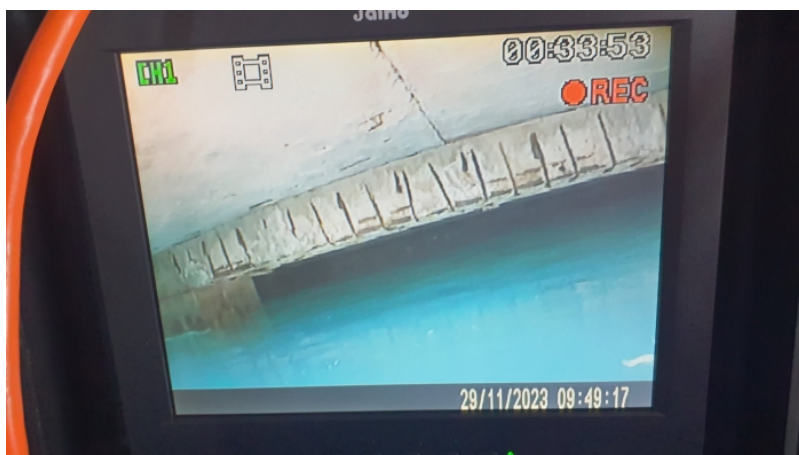
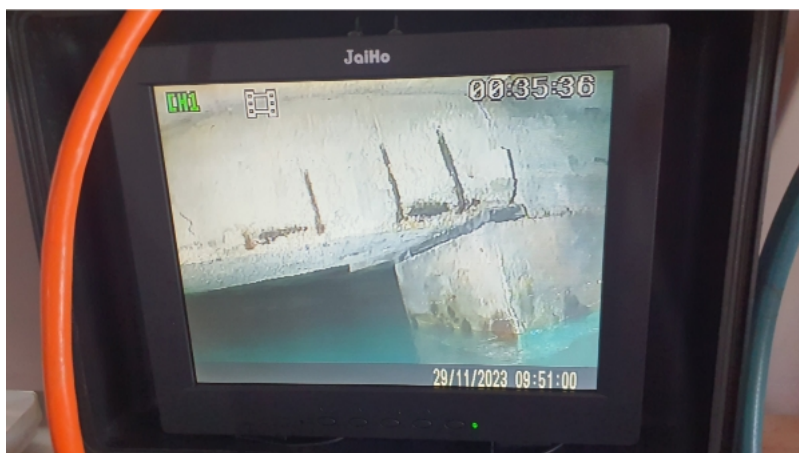
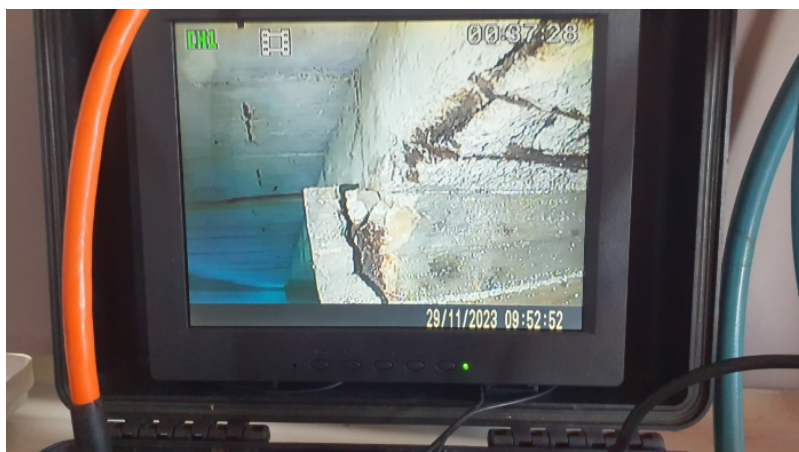
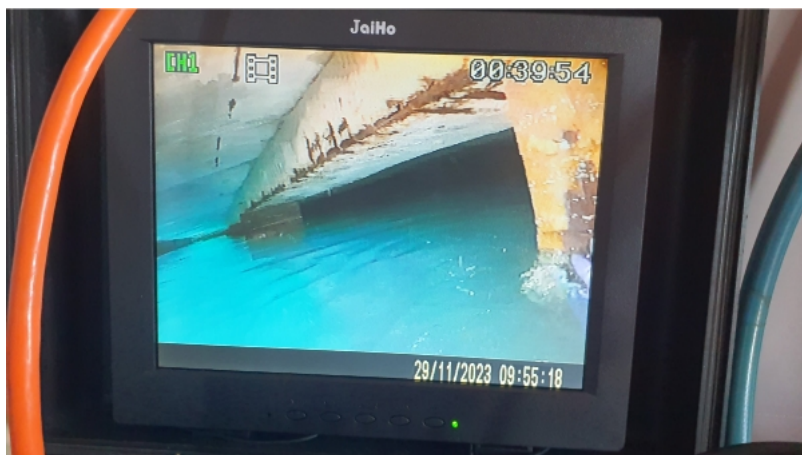
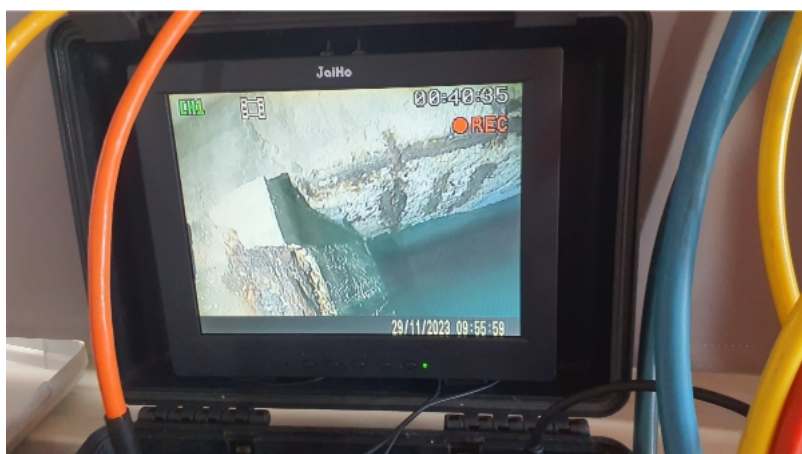
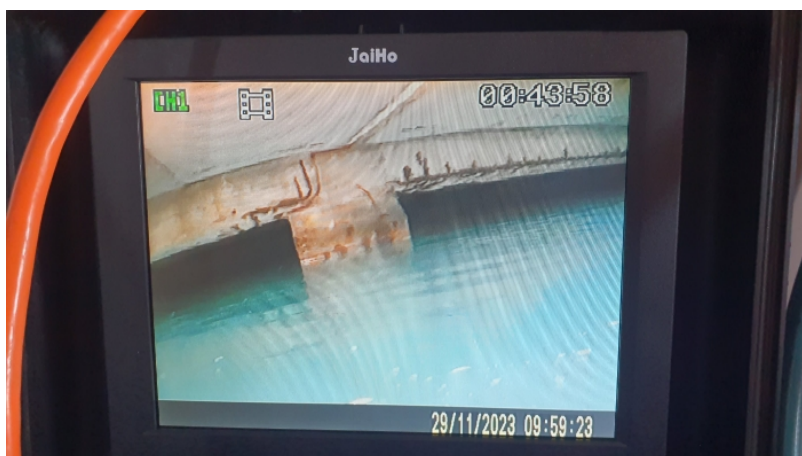
PK INCIDENCIA : 0+000 - 0+250

OBSERVACIONES : TODAS LAS VIGAS CENTRALES DE LA CLARABOYA PRESENTAN MUY MAL ESTADO CON GRANDES DESPRENDIMIENTOS DE HORMIGON CON VISTAS DE LA ARMADURA EN AVANZADO ESTADO DE CORROSION. ALGUNAS DE LAS VIGAS PERPENDICULARES TAMBIEN PRESENTAN MUY MAL ESTADO.

DESPRENDIMIENTOS CON VISTA DE LA ARMADURA EN CORROSION

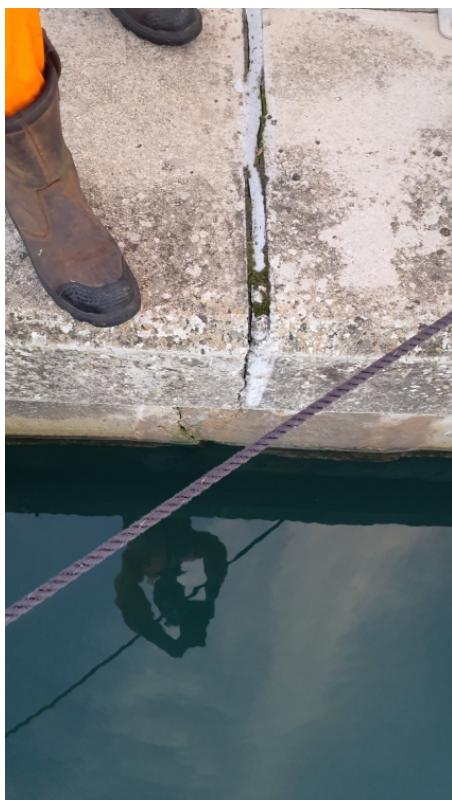
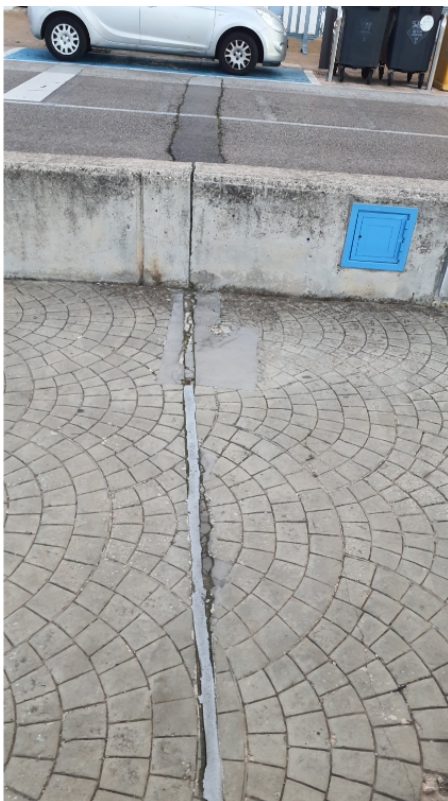
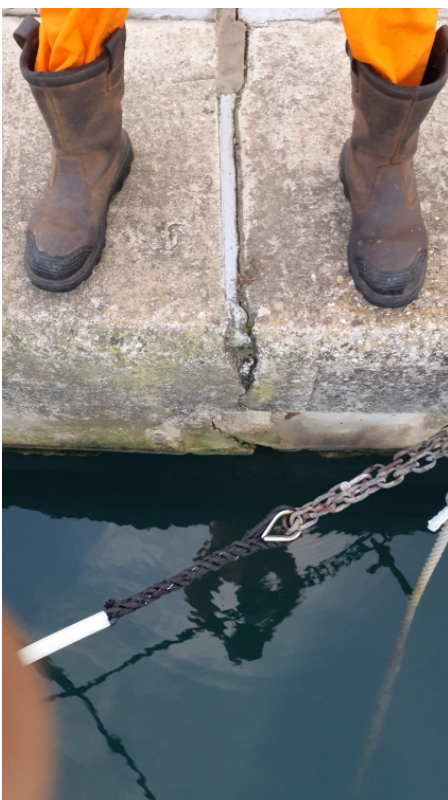
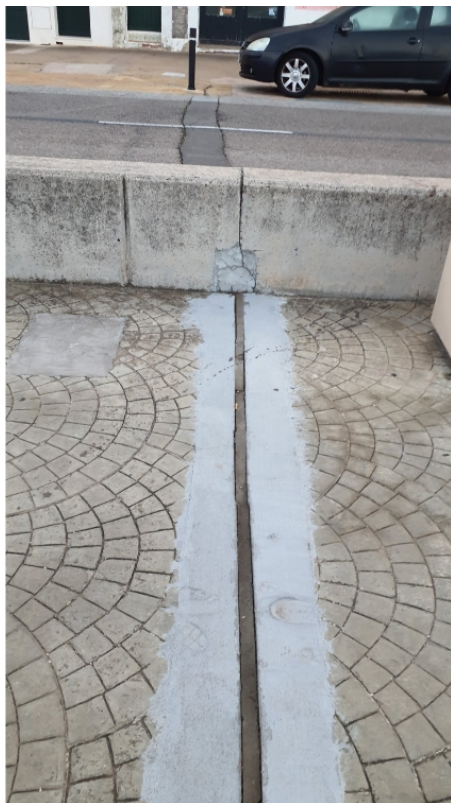
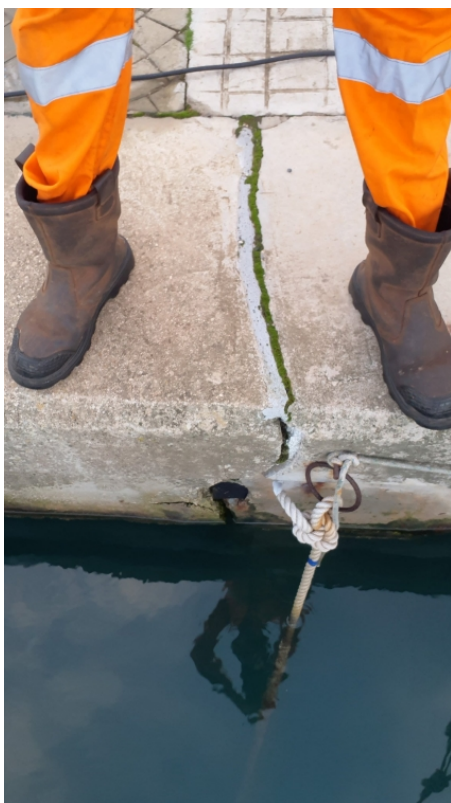
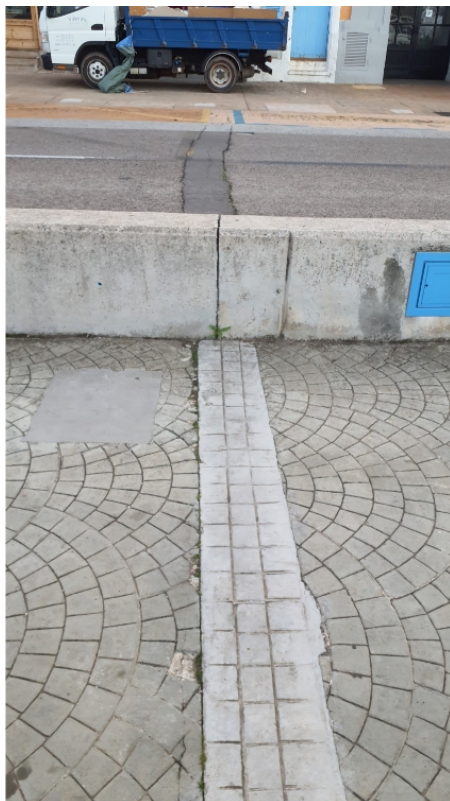
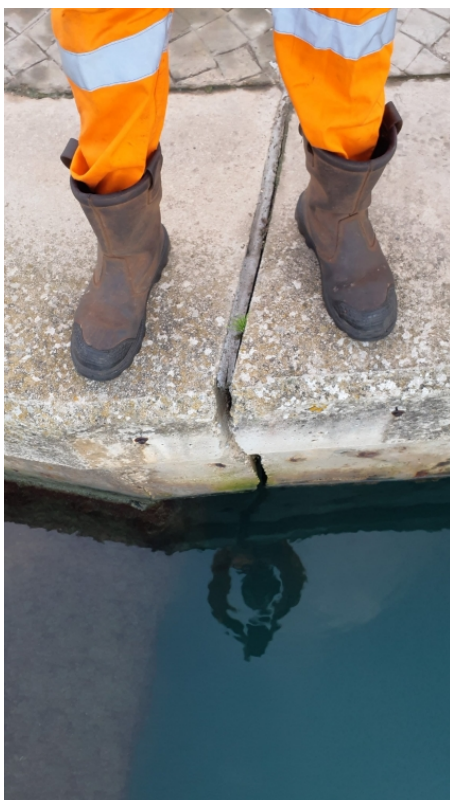
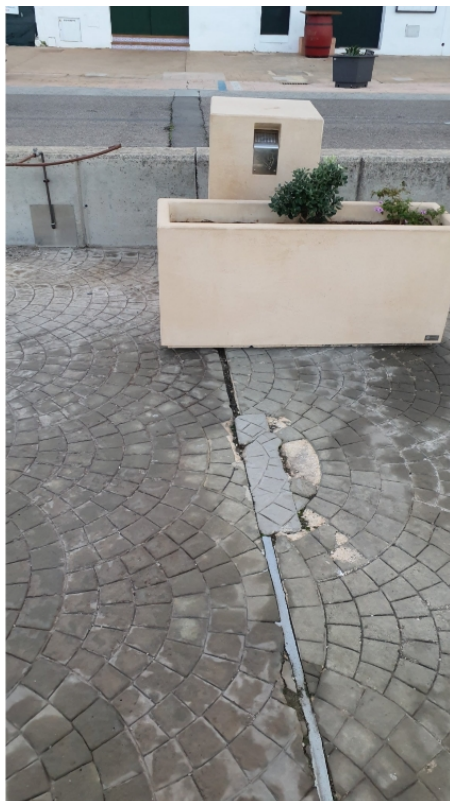
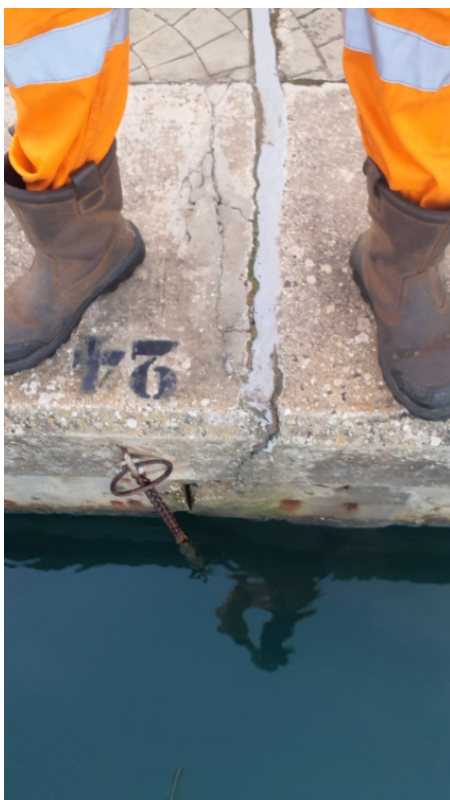
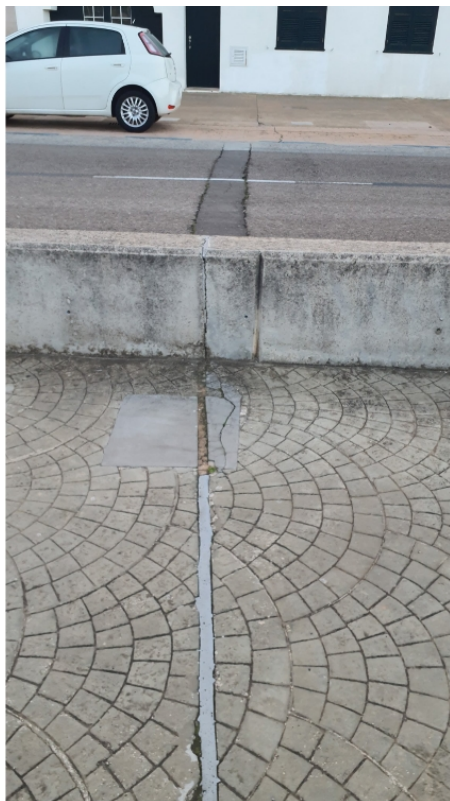
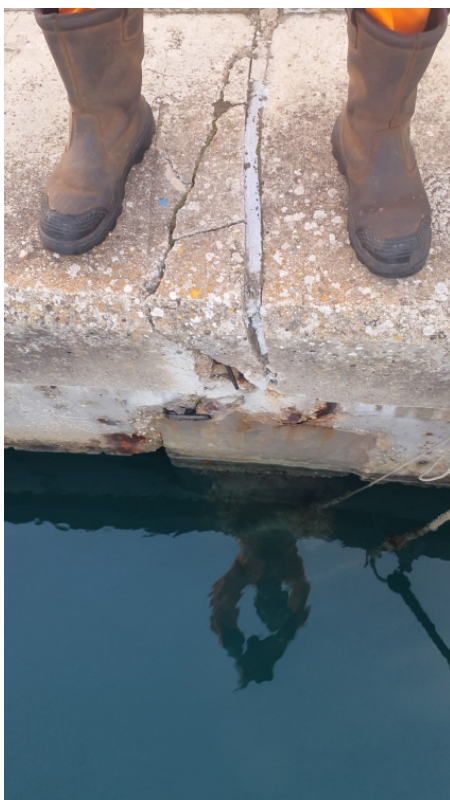
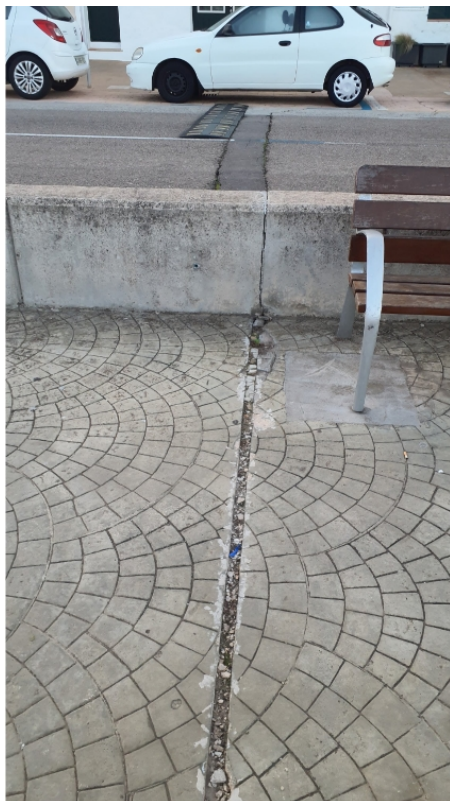
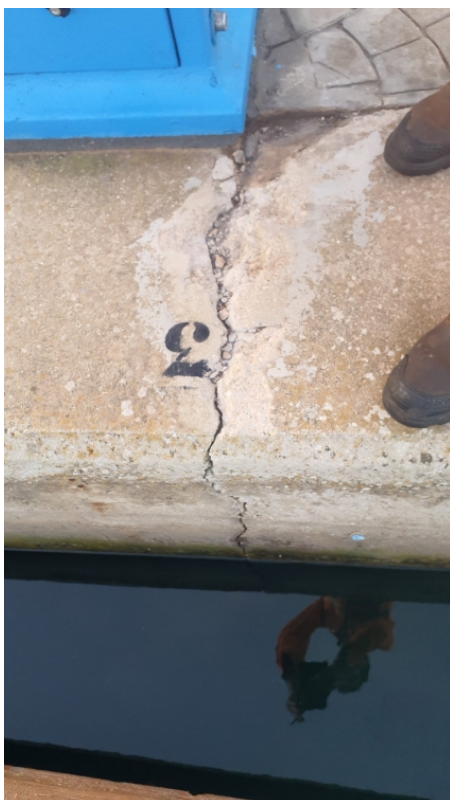
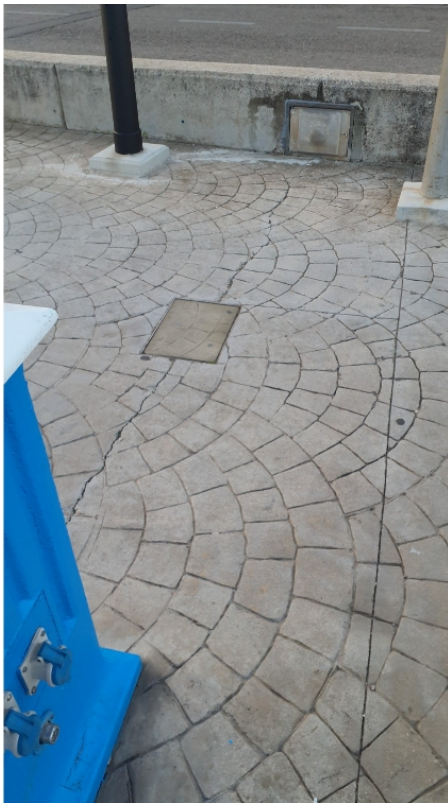
PK INCIDENCIA : 0+005, 0+050, 0+085, 0+120, 0+162, 0+197, 0+249

OBSERVACIONES : 7 GRANDES GRIETAS RELLENADAS Y REPARADAS, AL PARECER, ORIGINADAS POR
ASENTAMIENTO DE LAS PILAS Y LAS LOSAS

DESCRIPCION : 7 GRANDES GRIETAS REPARADAS (POR ASENTAMIENTO DE PILAS Y LOSAS)

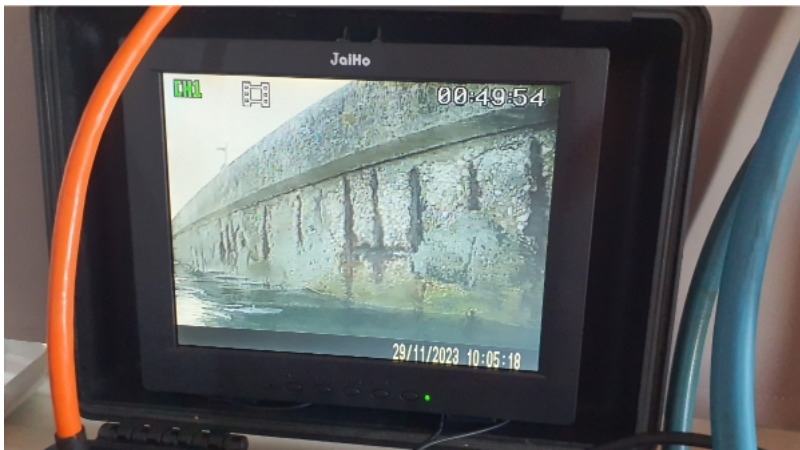
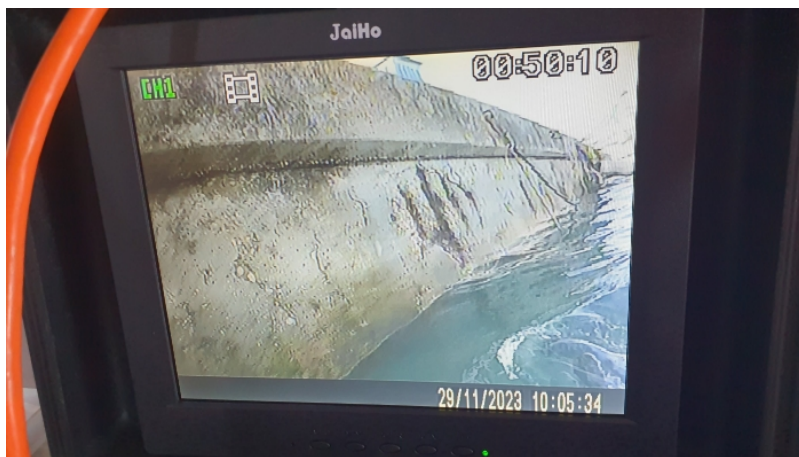
PK INCIDENCIA : 0+230

DESCRIPCION : DESPRENDIMIENTOS DEL HORMIGON EN LA VERTICAL DEL MUELLE CON VISTA DE LA ARMADURA EN CORROSION
