05_MUELLE EN CLARABOYA CON PILAS DE HORMIGON

FECHA : 29/11/23

PUERTO : MAO

ALINEACION : MOLL_DE_LLEVANT_2

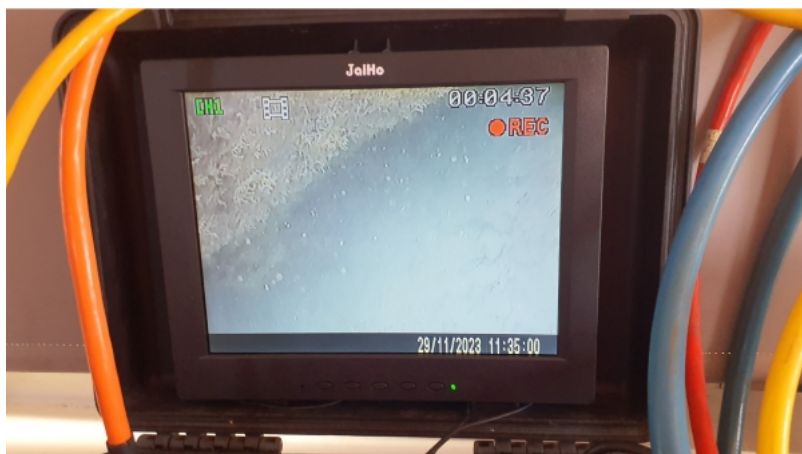
PK INCIDENCIA : 0+018

SOCAVACION (fe) : 4- Inicio del descalce de la estructura, profundidad < 1 m

OBSERVACIONES : BERMA EN TALUD. DESCALCE DEL PK018 AL PK022

DESCRIPCION : EN VIDEO MINUTO 3:30
DESCALCE DE 4 METROS X 70 CM ALTURA X 50 CM FONDO

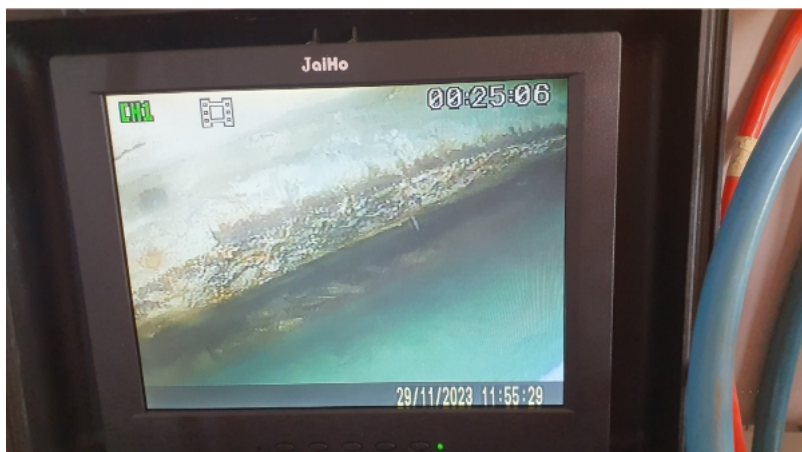
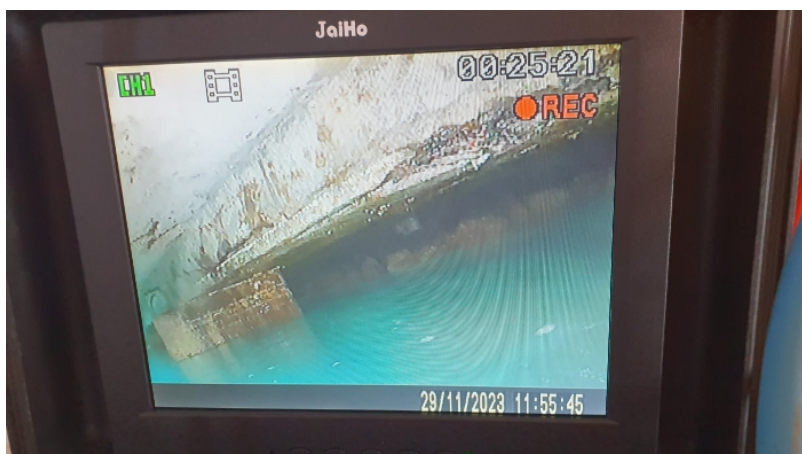
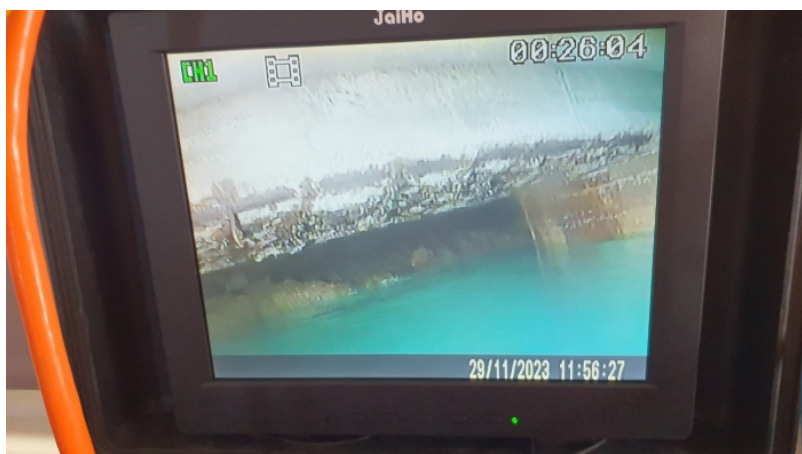
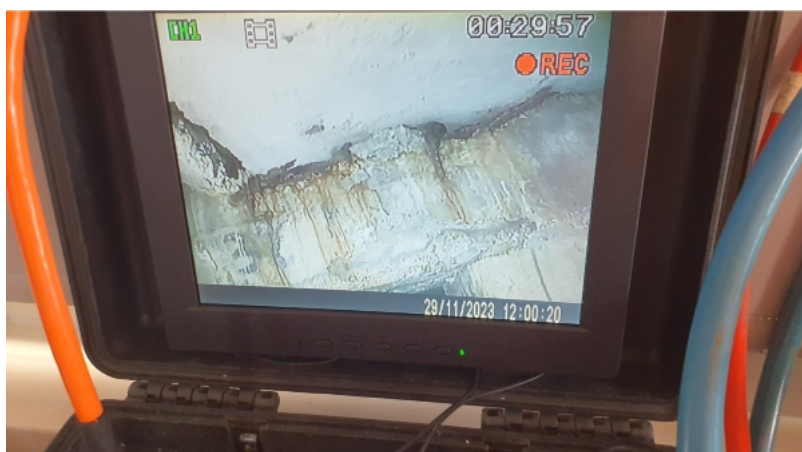
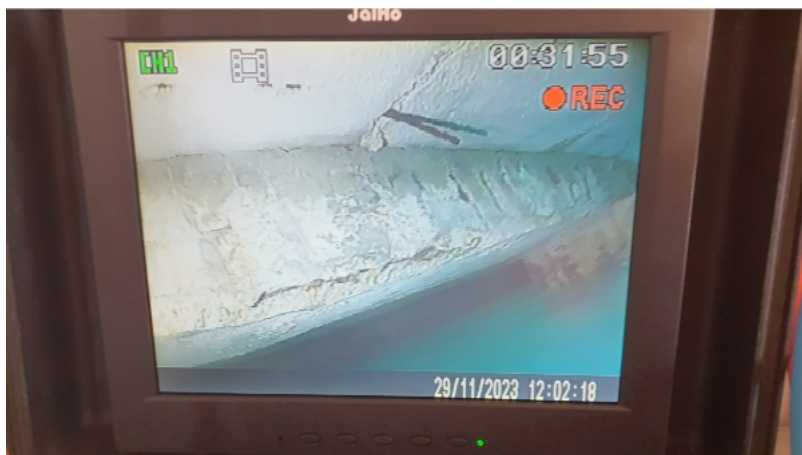
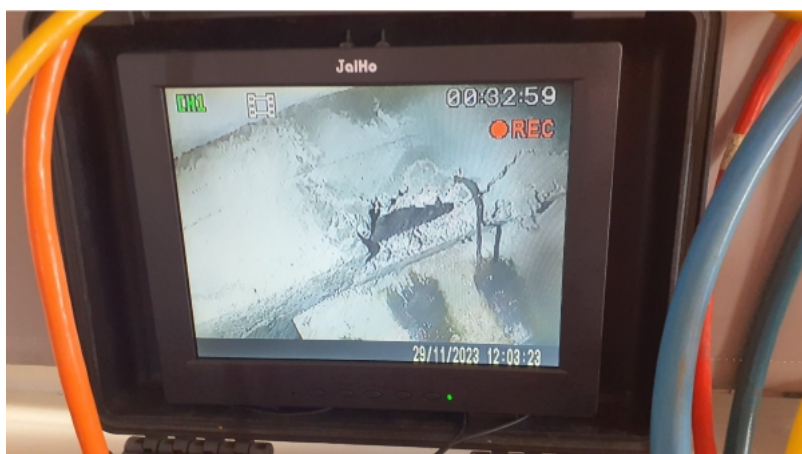
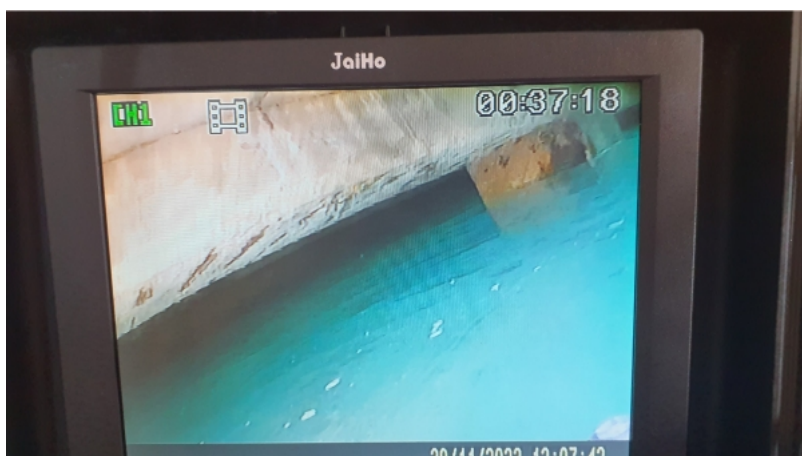
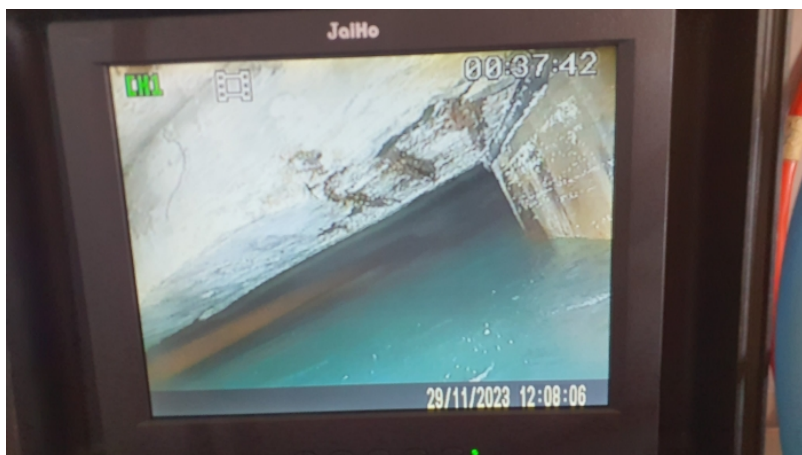
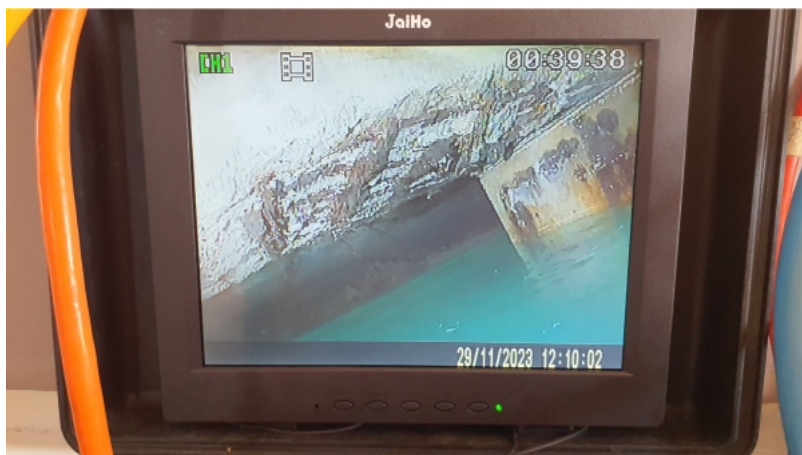
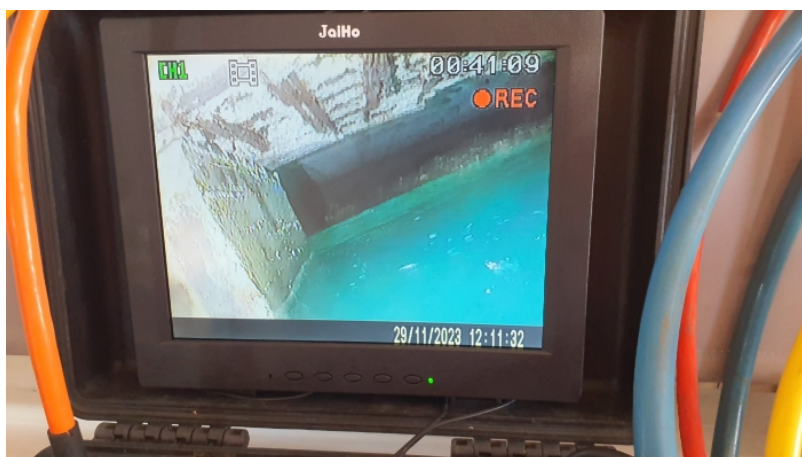
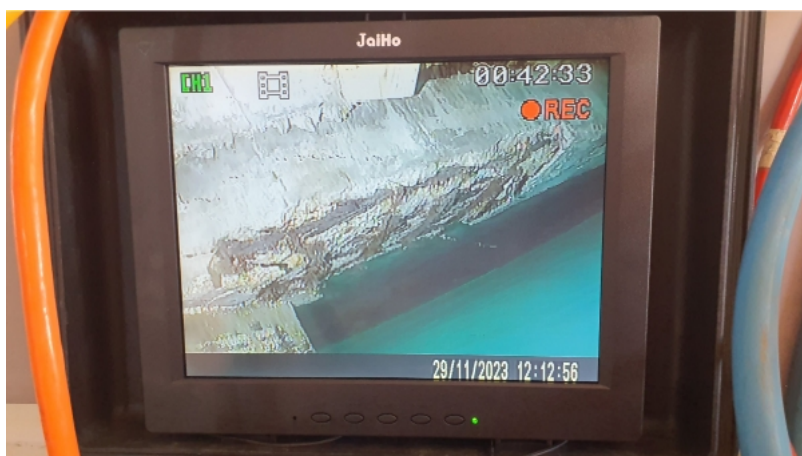
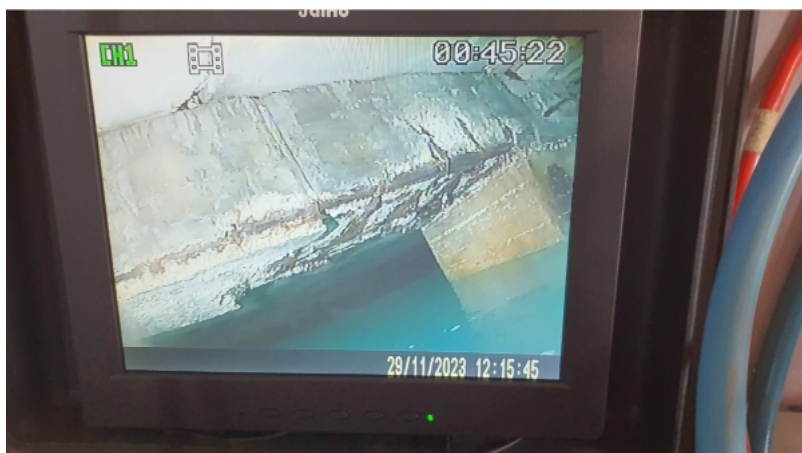
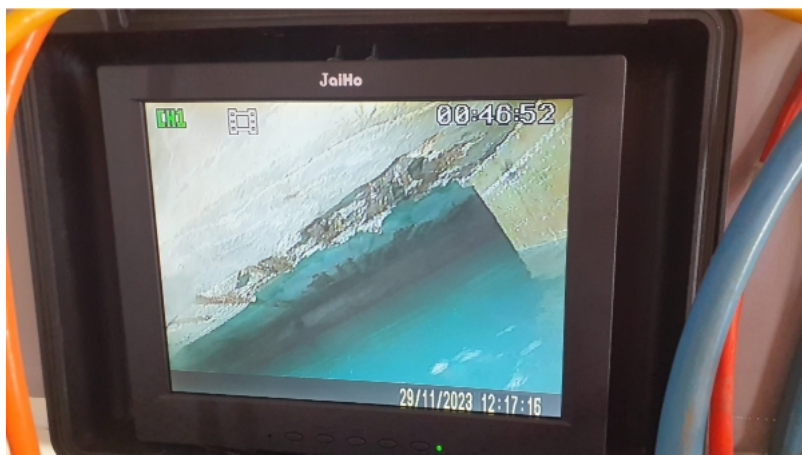
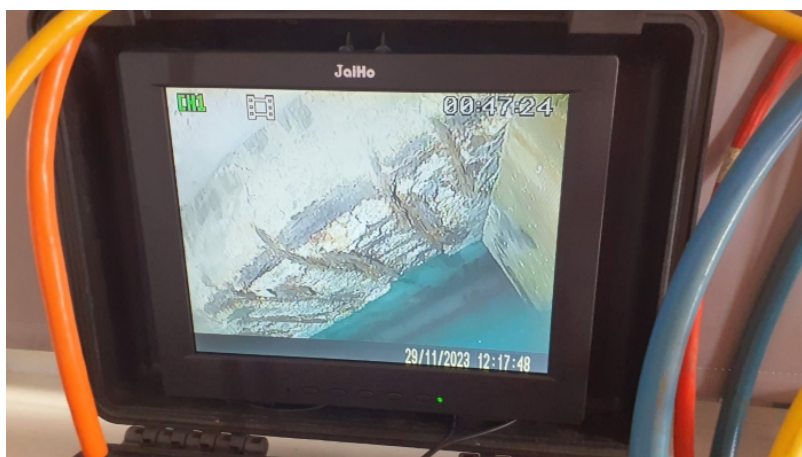
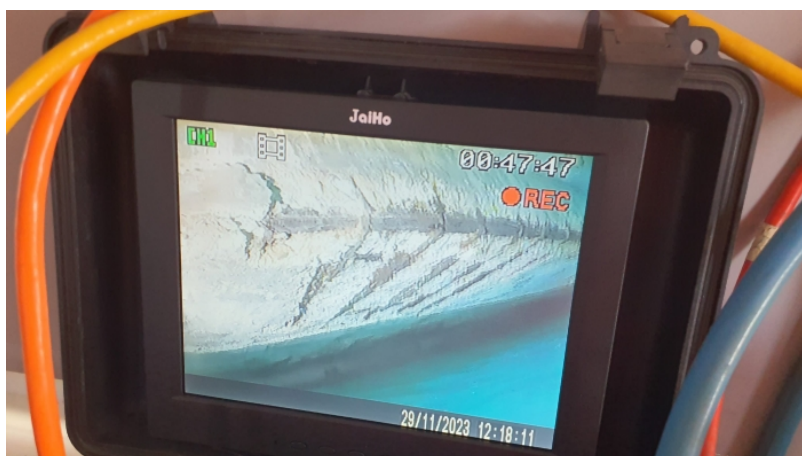
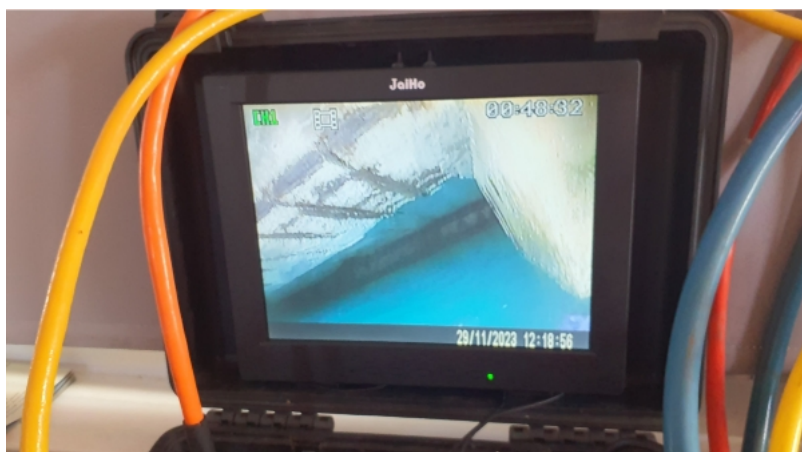
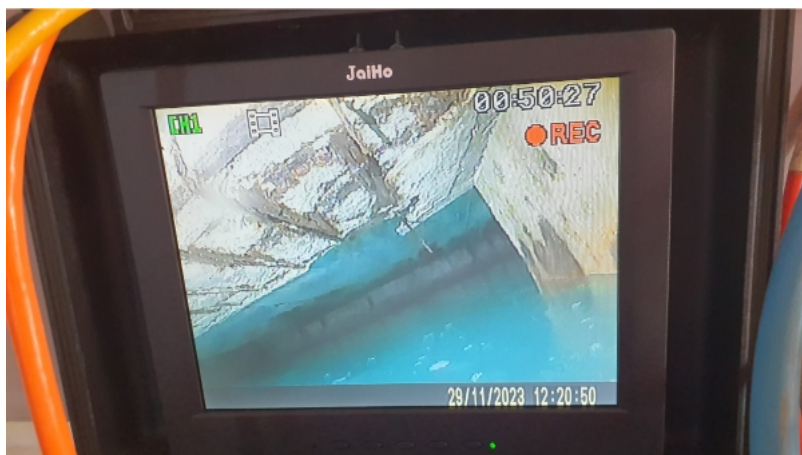
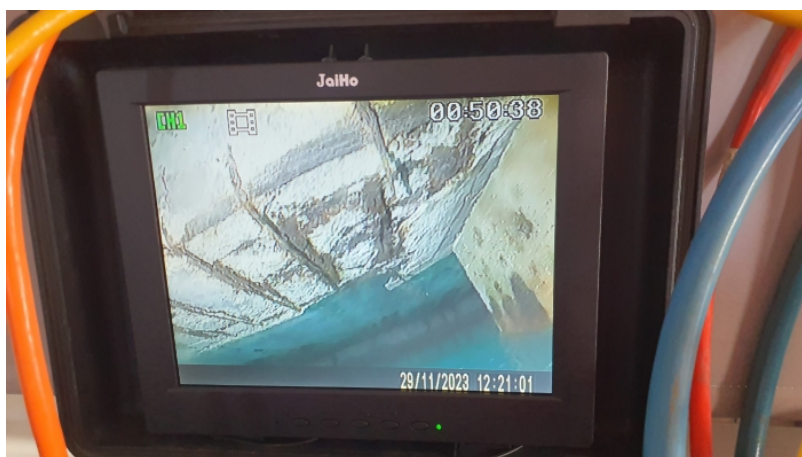
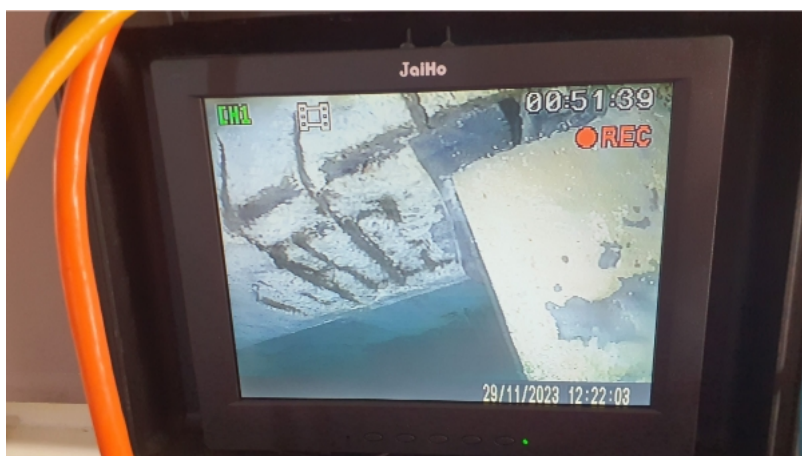
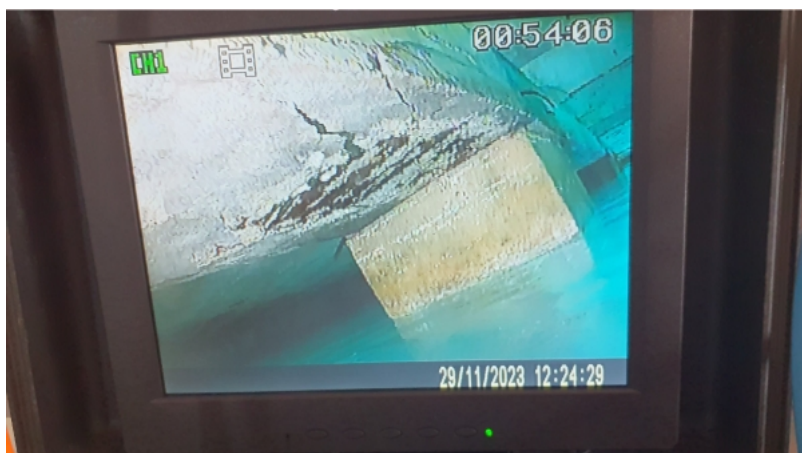
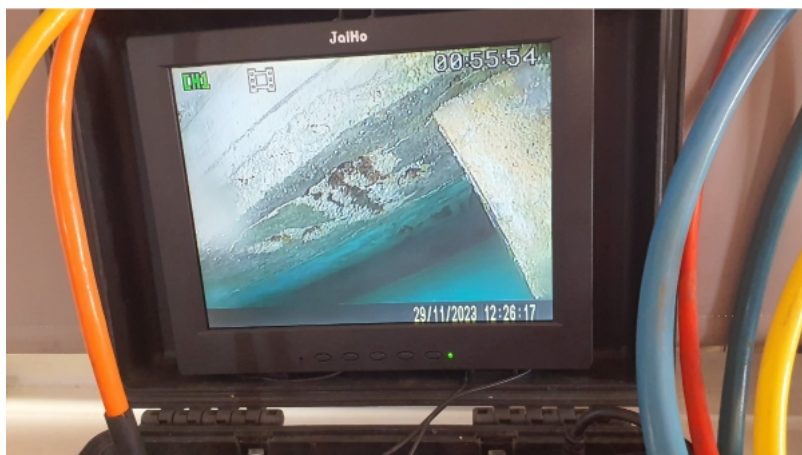
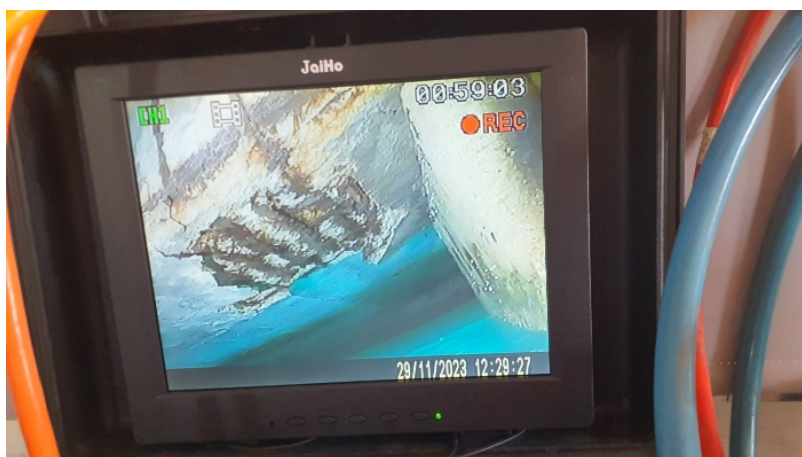
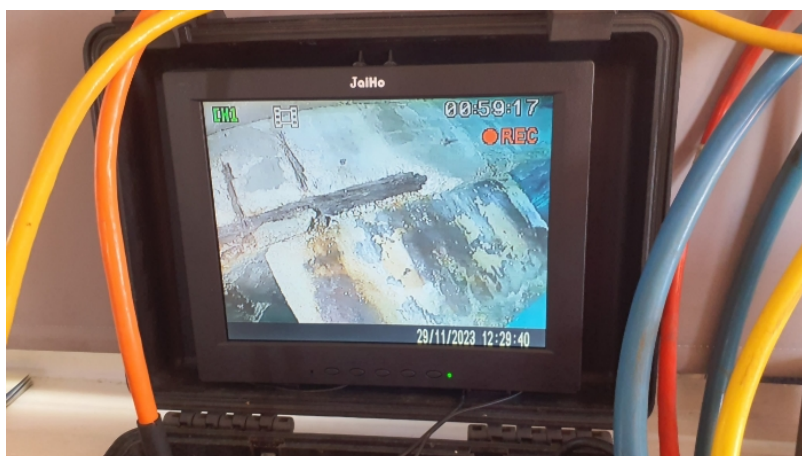
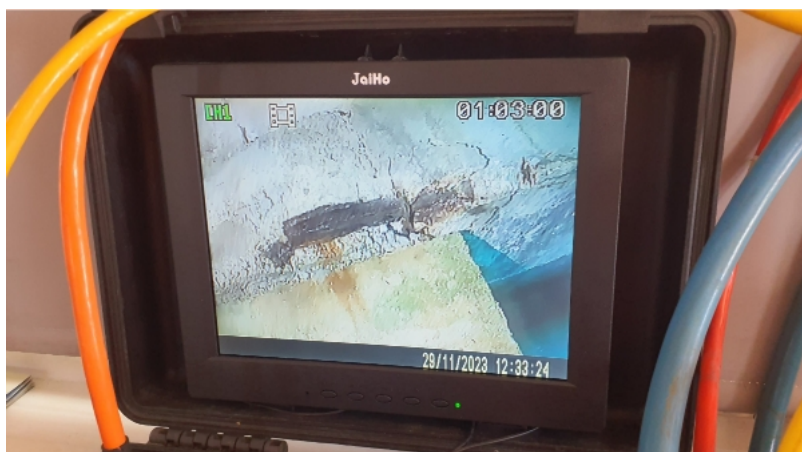
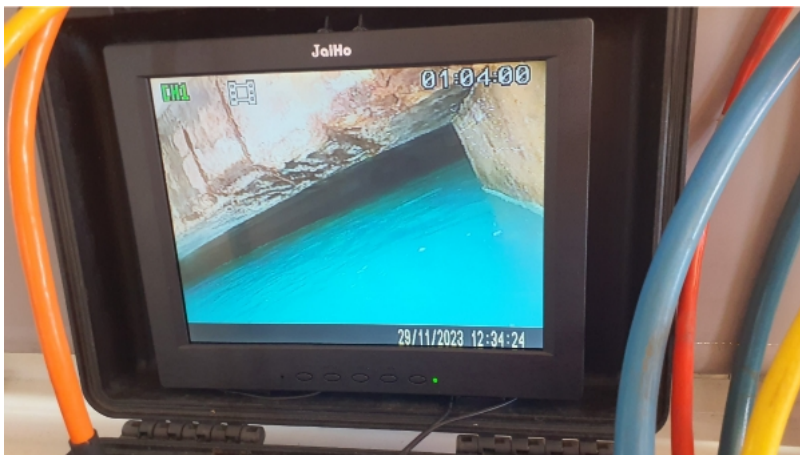
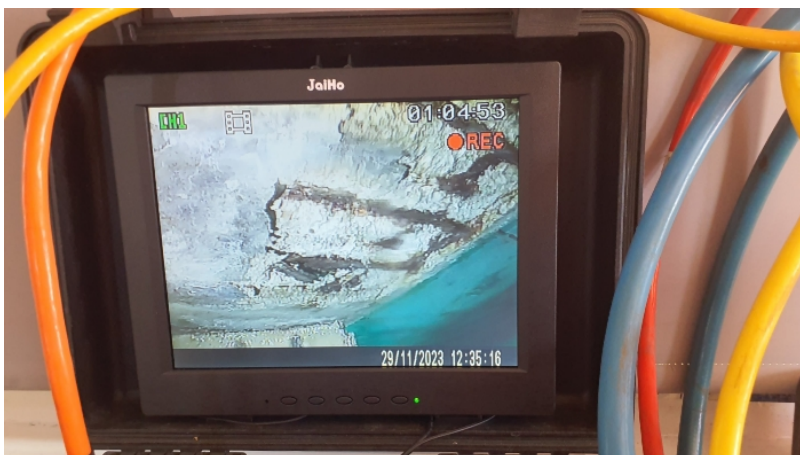
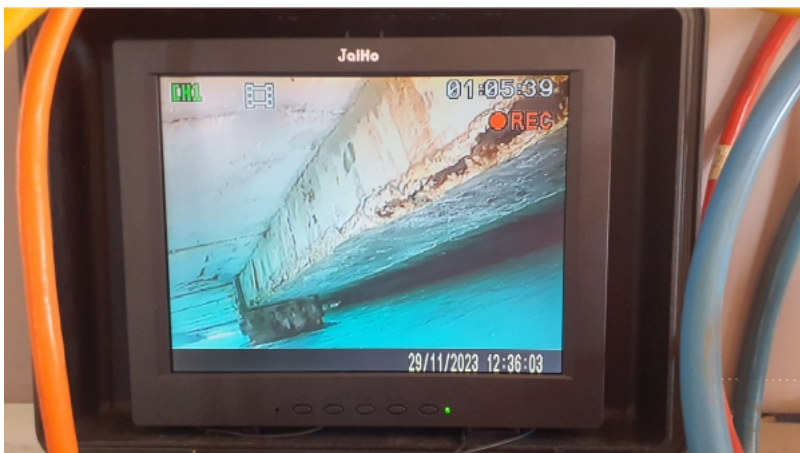
PK INCIDENCIA : 0+085 - 0+239

OBSERVACIONES : DESDE EL PK085 HAY 2 FILAS DE PILAS CON VIGA CENTRAL. TODAS LAS VIGAS CENTRALES SUFREN AMPLIOS DESPRENDIMIENTOS DEL HORMIGON CON VISTA DE LA ARMADURA EN AVANZADO ESTADO DE CORROSION

DESCRIPCION : TODAS LAS VIGAS CENTRALES SUFREN AMPLIOS DESPRENDIMIENTOS DEL HORMIGON CON VISTA DE LA ARMADURA EN AVANZADO ESTADO DE CORROSION

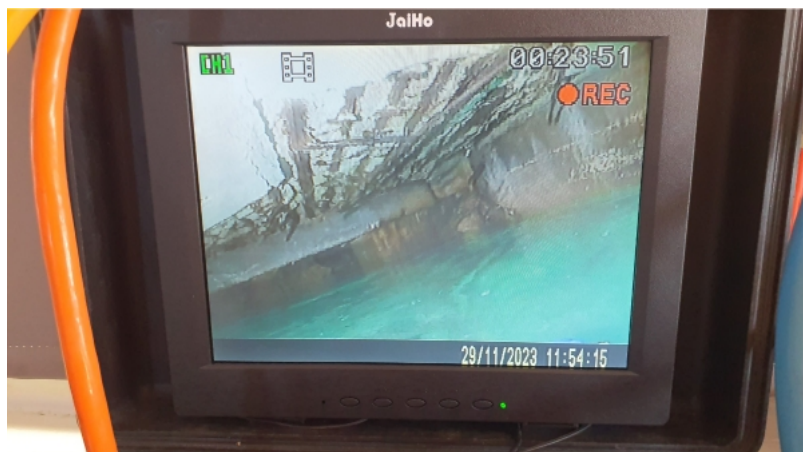
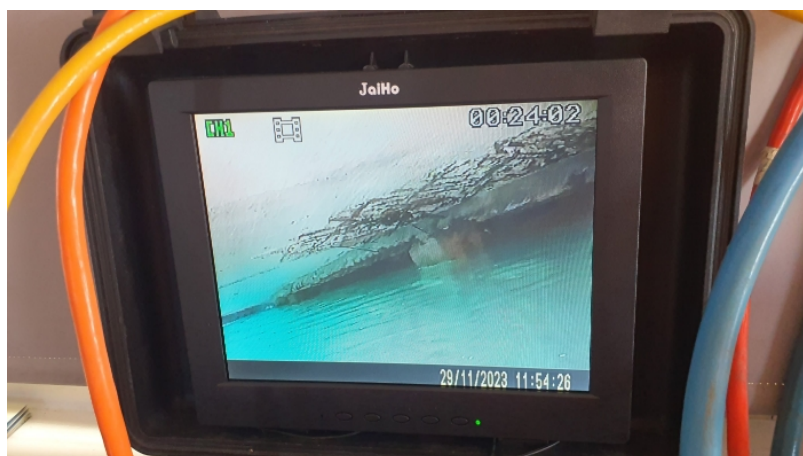
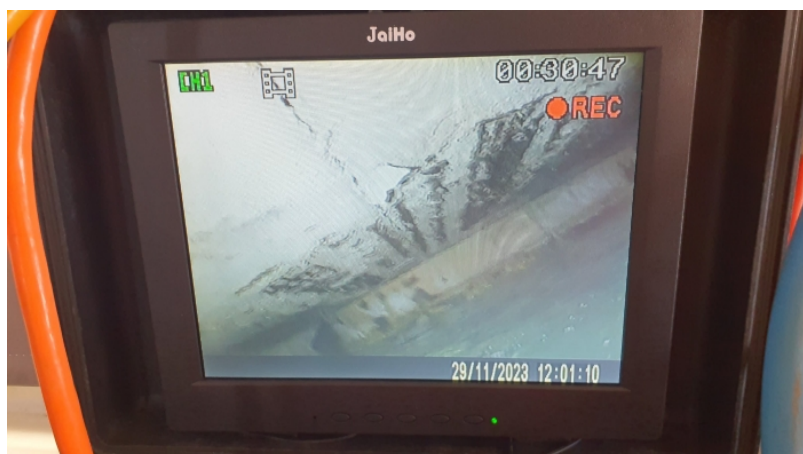
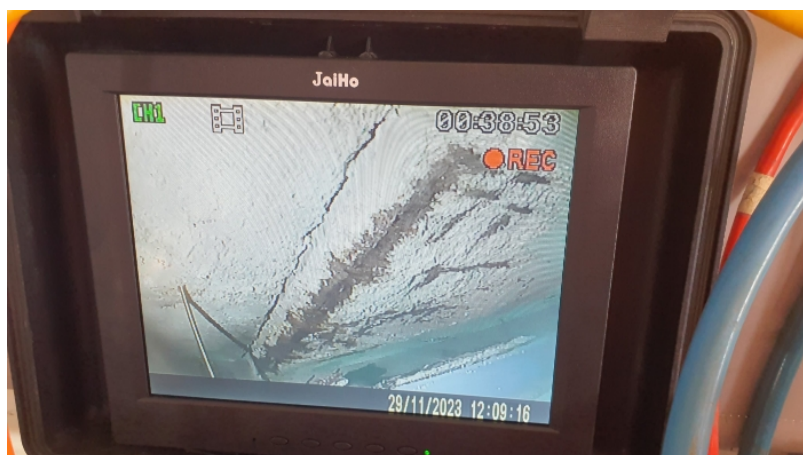
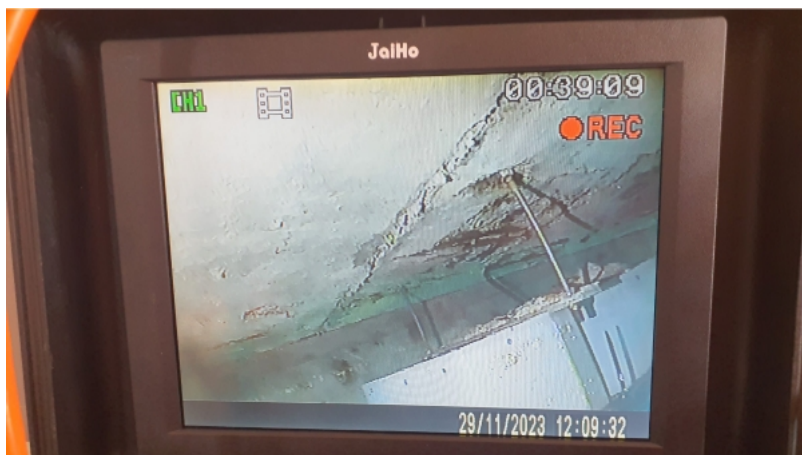
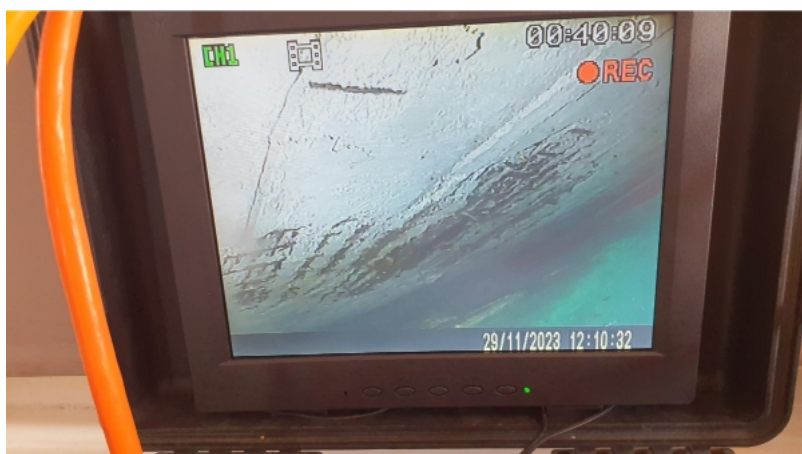
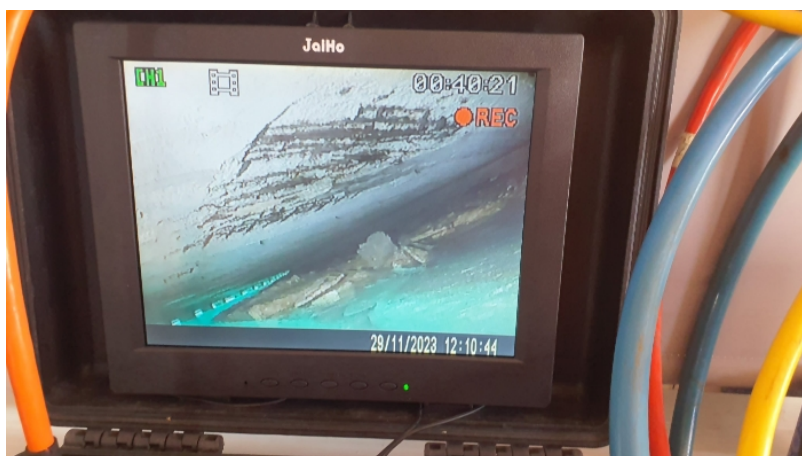
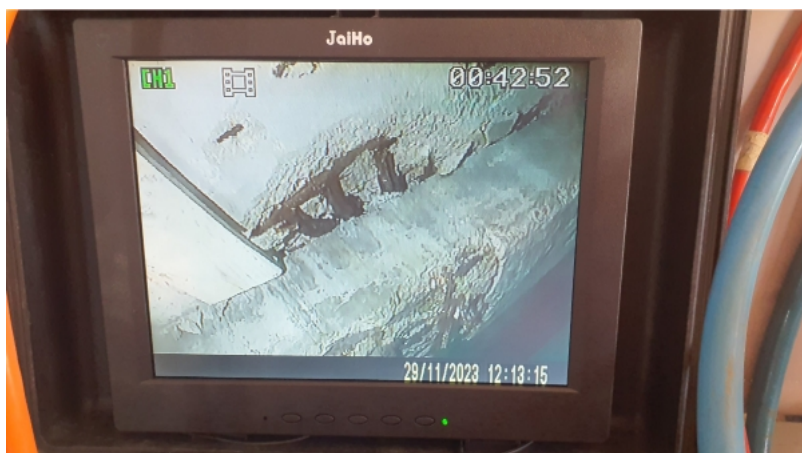
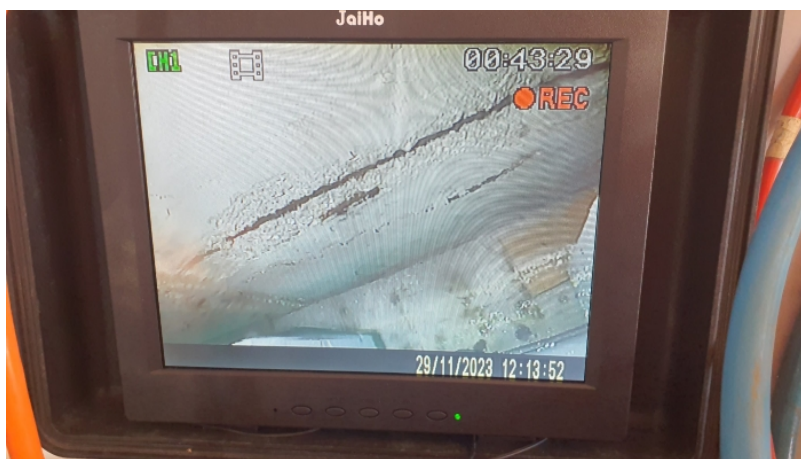
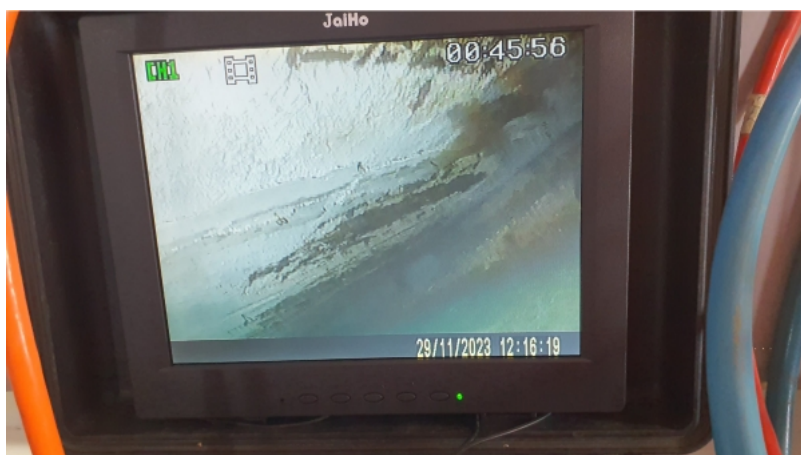
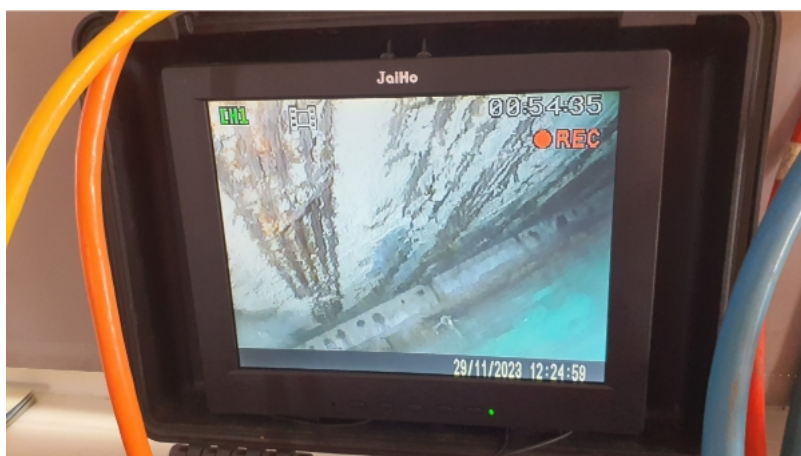
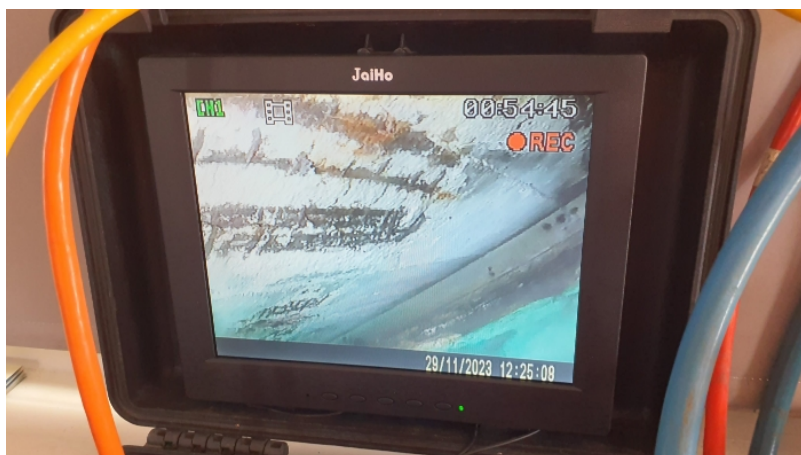
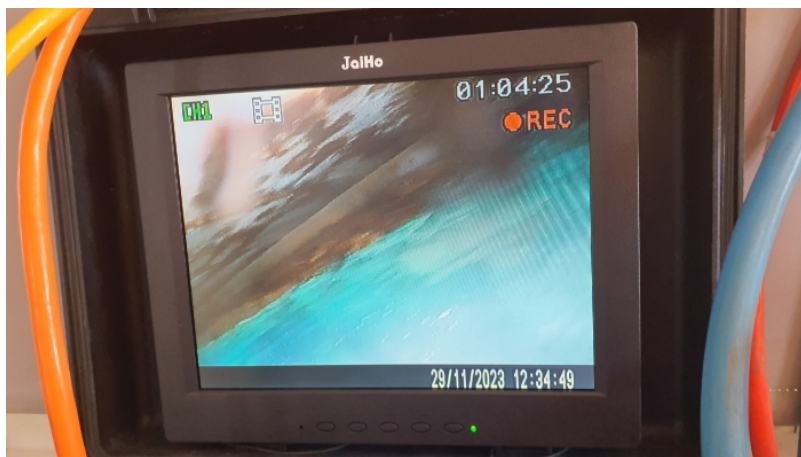
PK INCIDENCIA : 0+085 - 0+239

DESCRIPCION : DESPRENDIMIENTOS DE LA SUPERFICIE INFERIOR DE LA LOSA CON VISTA DE ARMADURA EN CORROSION. SOBRE TODO SE VEN MÁS AFECTADAS LA MITAD SUR DE LAS LOSAS INTERIORES

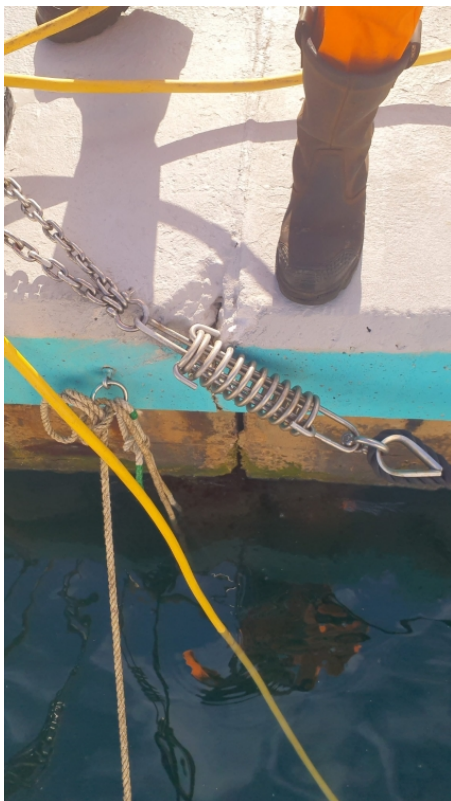
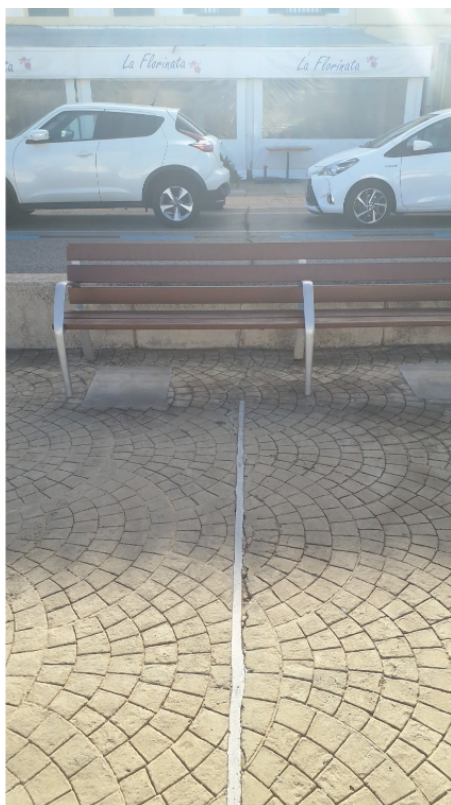
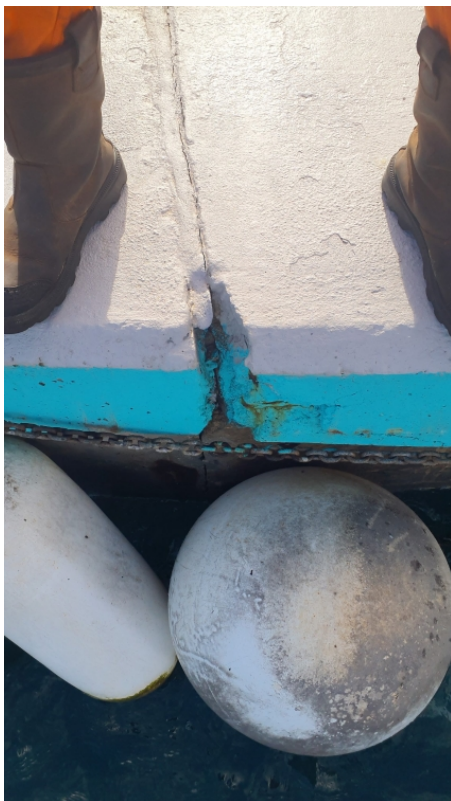
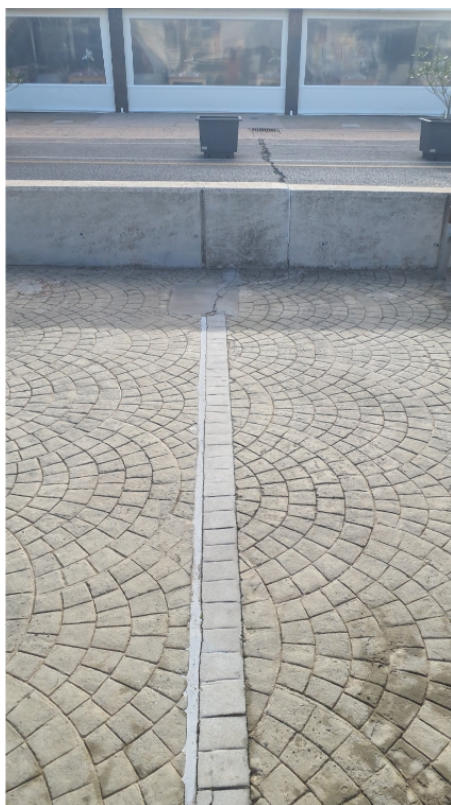
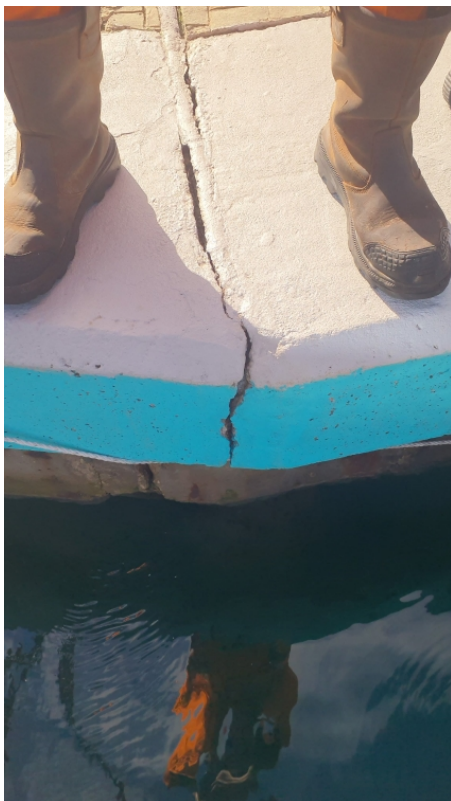
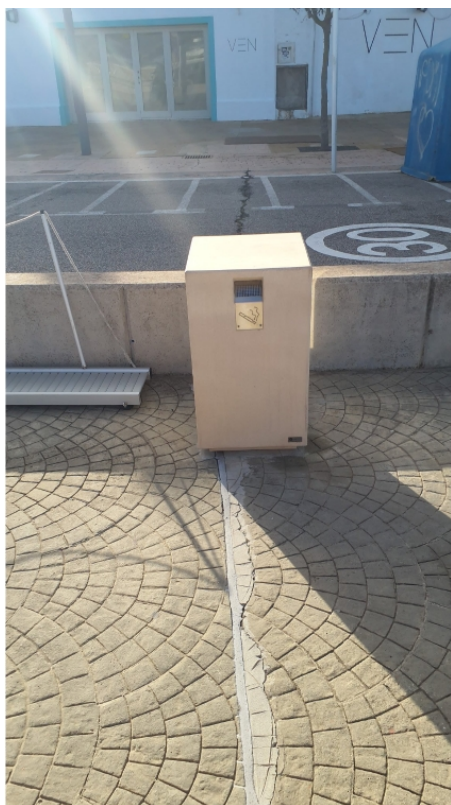
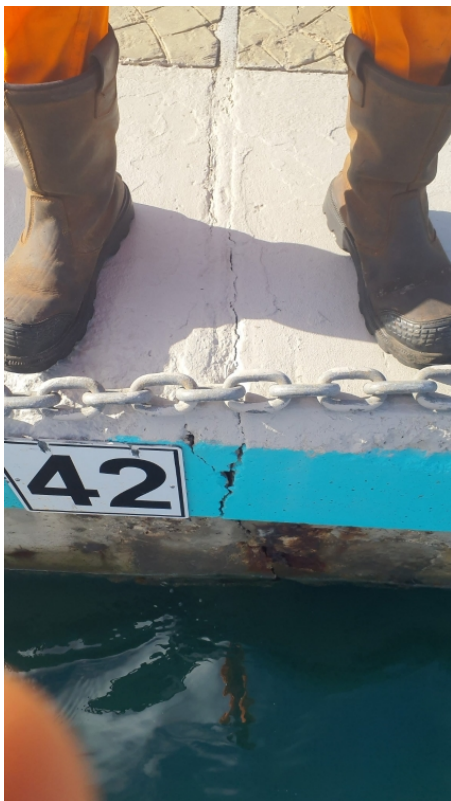
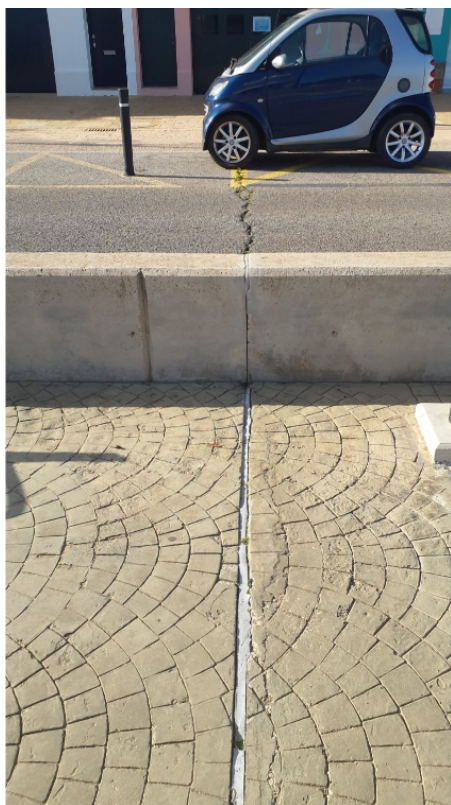
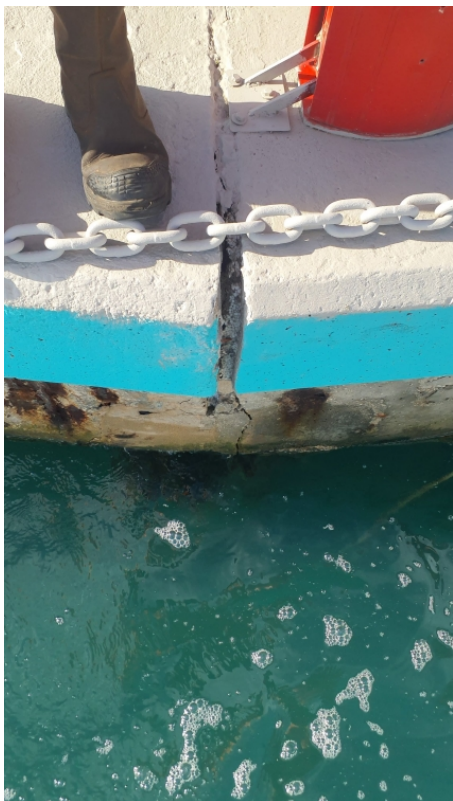
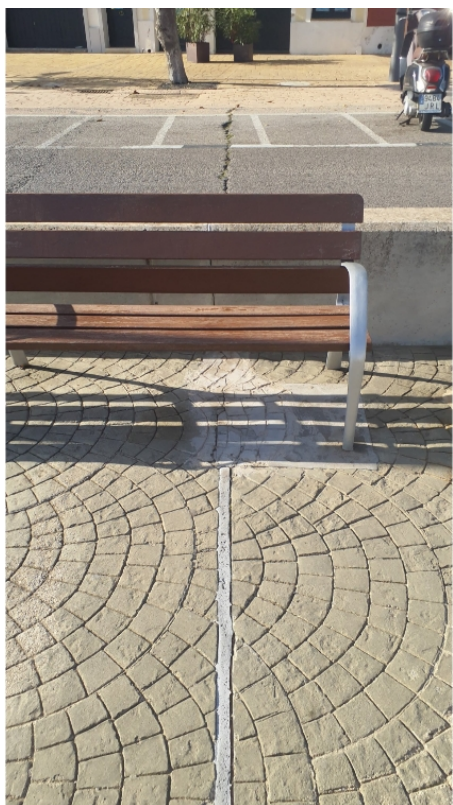
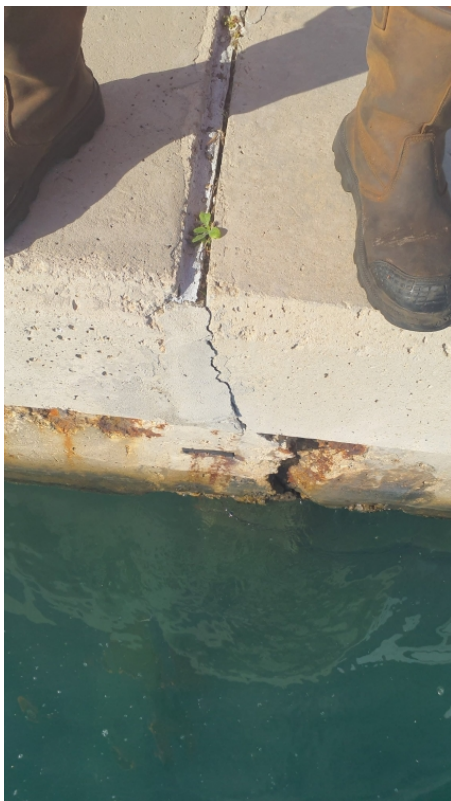
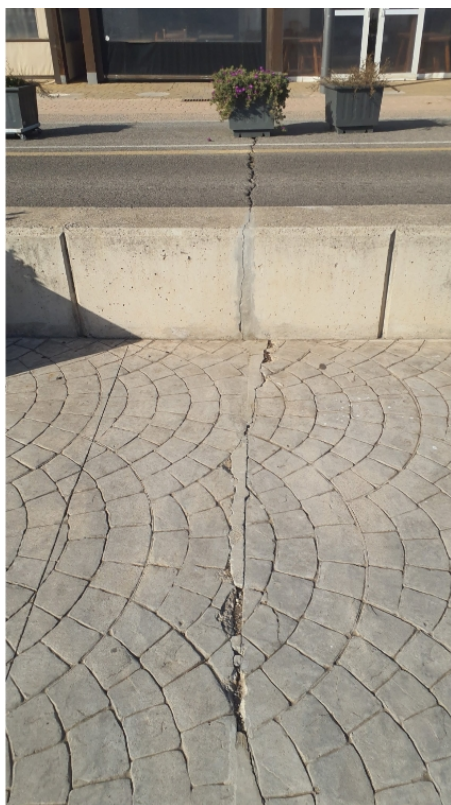
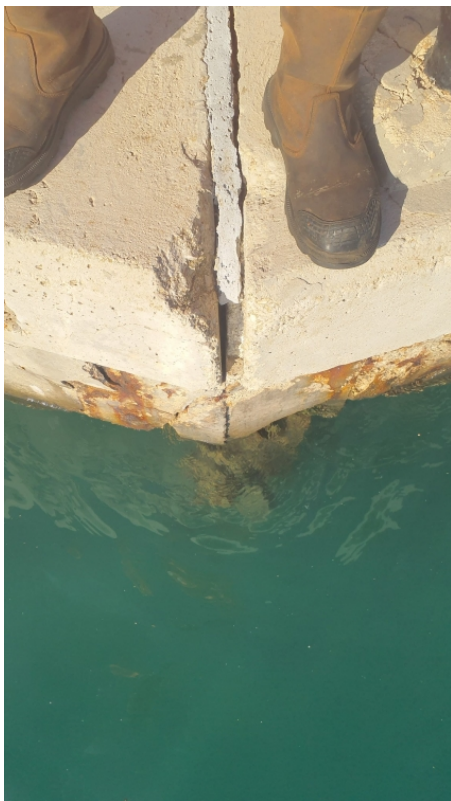
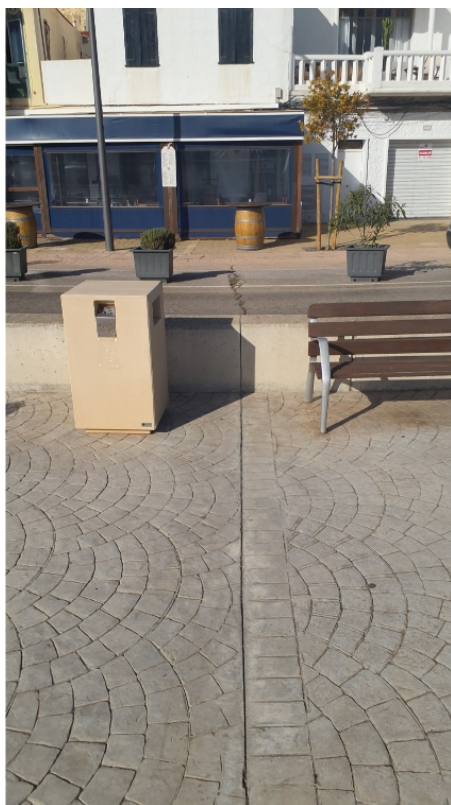
PK INCIDENCIA : 0+045 - 0+239

OBSERVACIONES : 8 GRANDES GRIETAS YA RELLENADAS Y REPARADAS ORIGINADAS POR ASENTAMIENTO DE LAS PILAS Y LOSAS DE LA CLARABOYA. LAS GRIETAS ATRAVIESAN TODA LA CLARABOYA HASTA EL OTRO LADO DE LA CALZADA

DESCRIPCION : 8 GRANDES GRIETAS TRANSVERSALES YA RELLENADAS Y REPARADAS ORIGINADAS POR
ASENTAMIENTO DE LAS PILAS Y LOSAS DE LA CLARABOYA
