05_MUELLE EN CLARABOYA CON PILAS DE HORMIGON

FECHA : 29/11/23

PUERTO : MAO

ALINEACION : MOLL_DE_LLEVANT_2

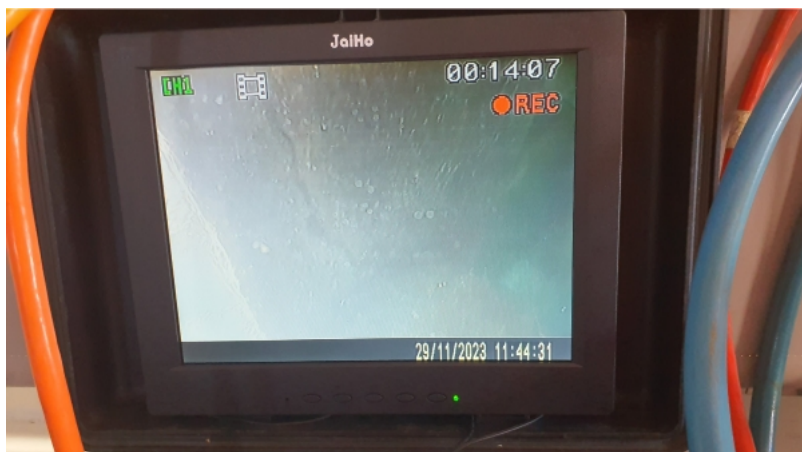
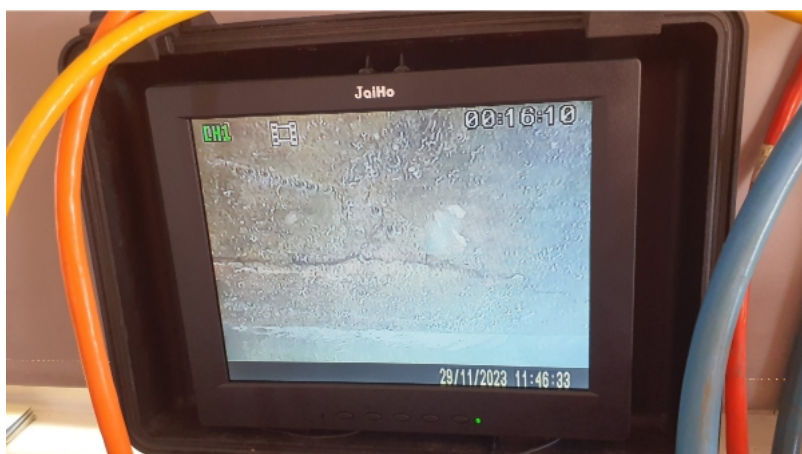
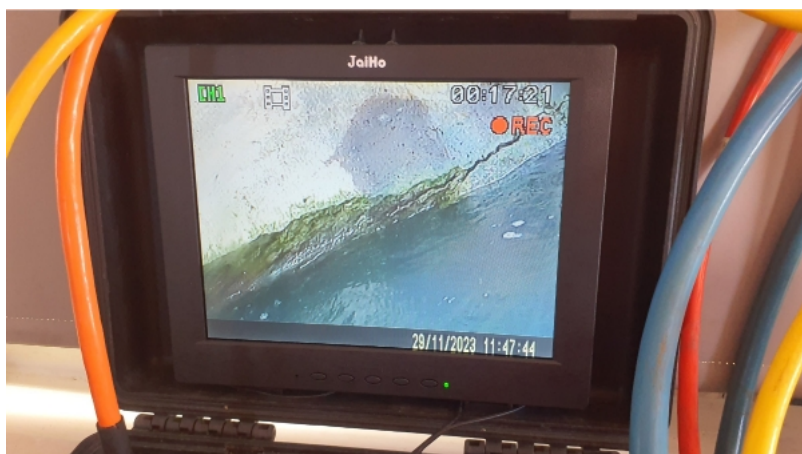
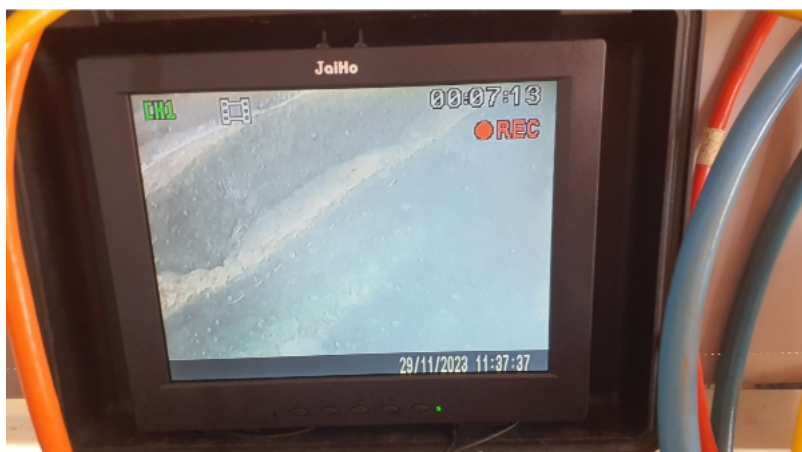
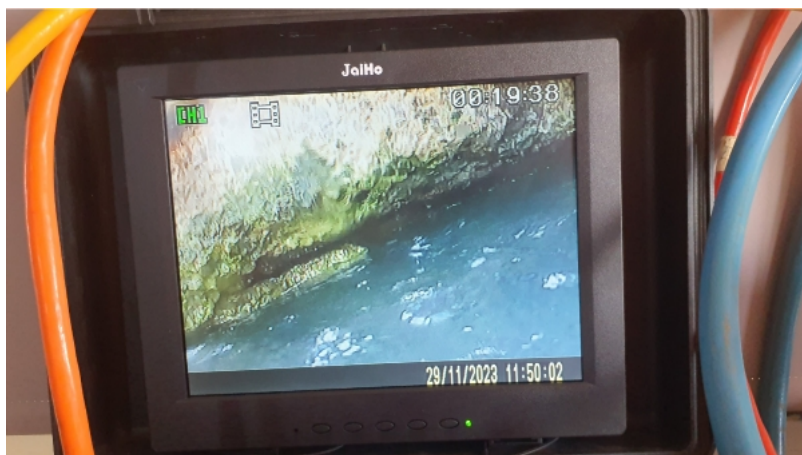
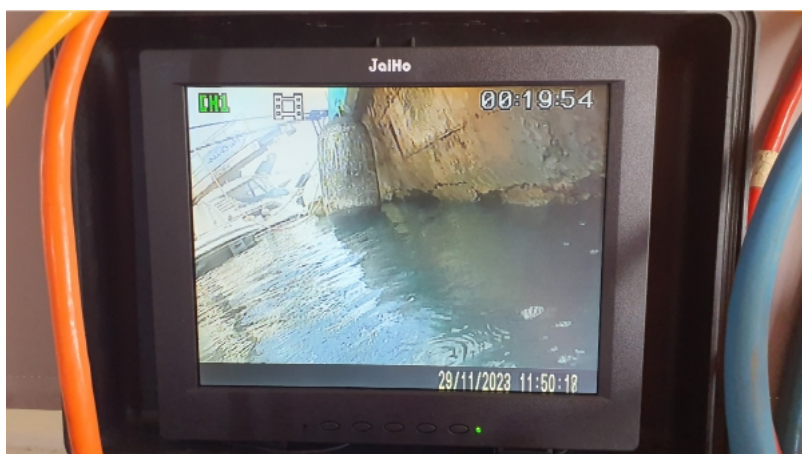
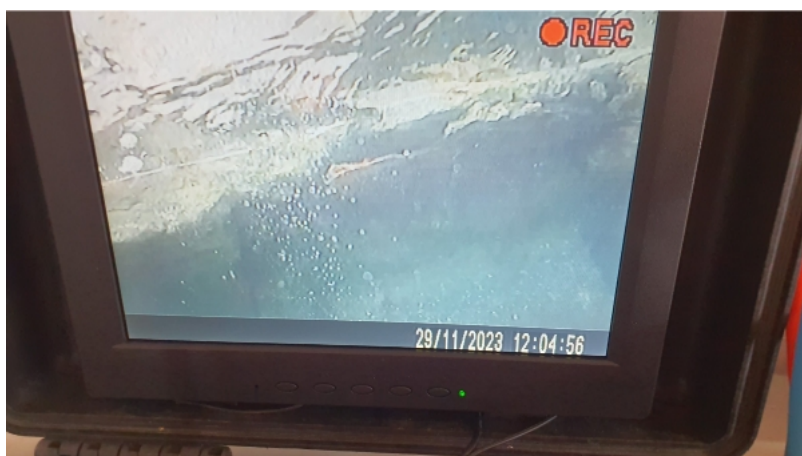
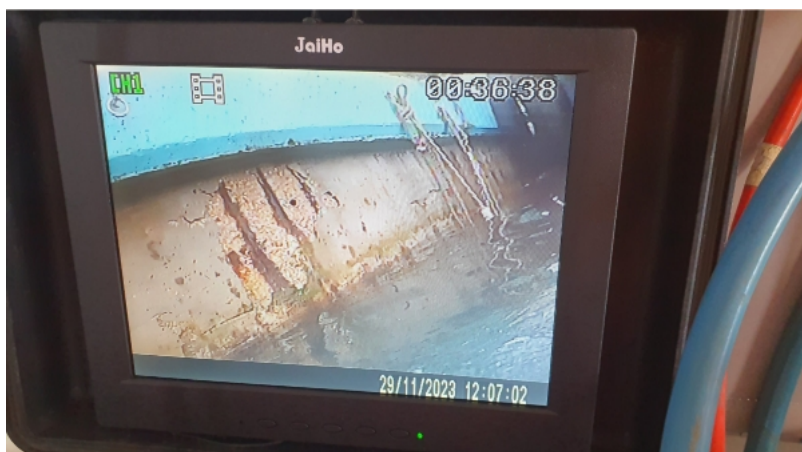
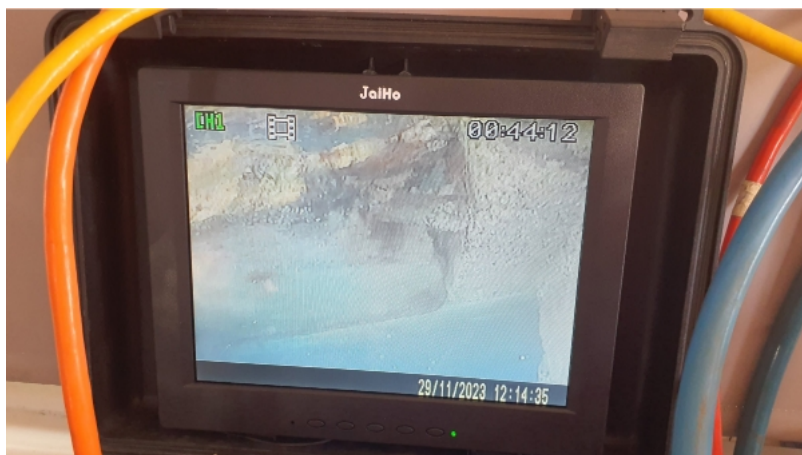
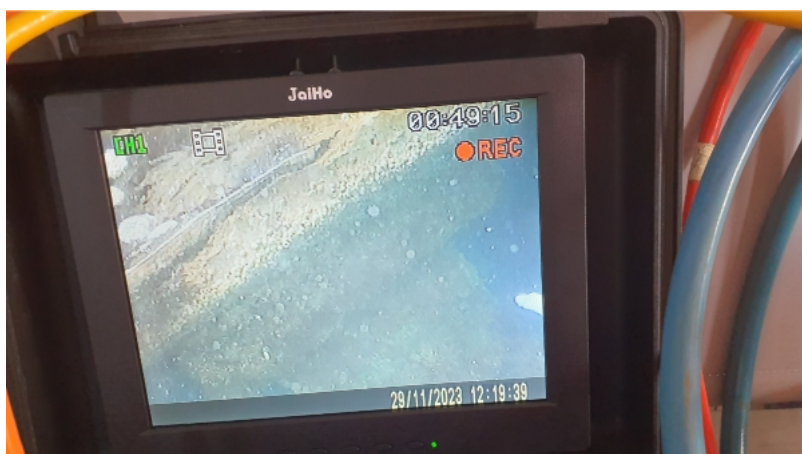
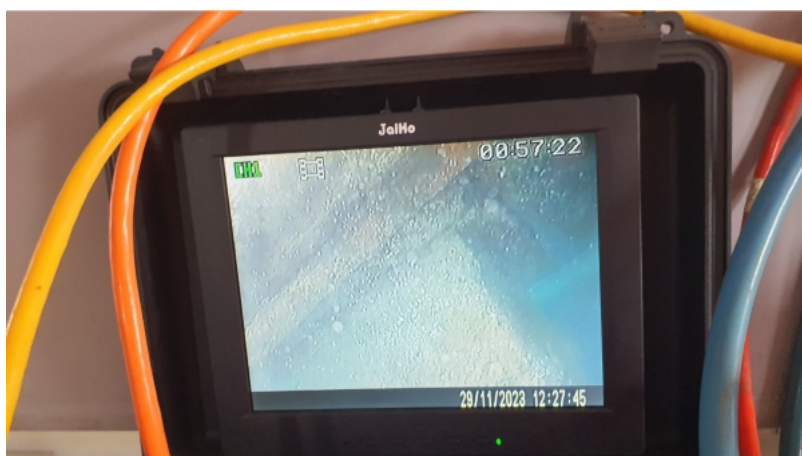
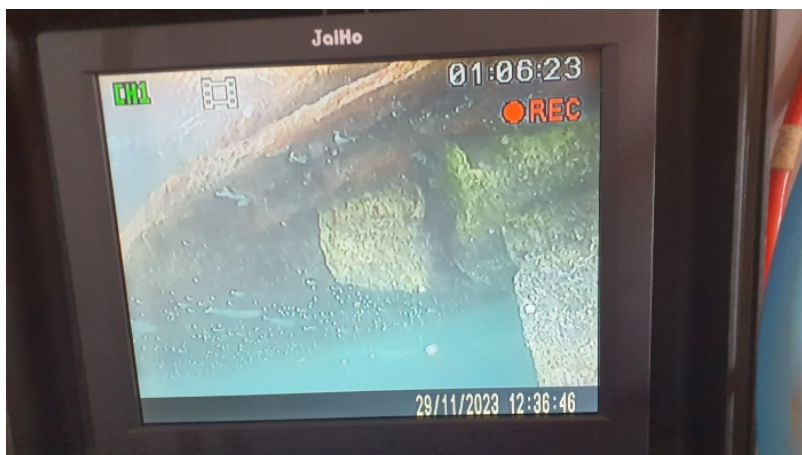
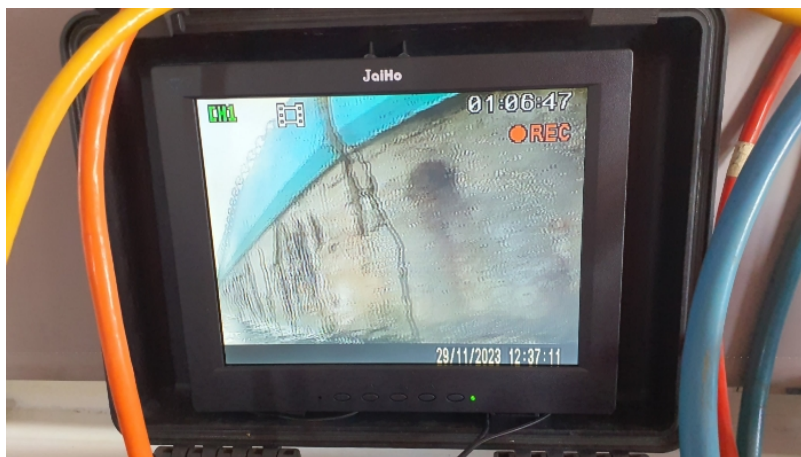
PK INCIDENCIA : 0+045 0+239

MULTIPLES GRIETAS LONGITUDINALES EN LA SUPERFICIE INFERIOR DE LA VIGA Y EN SU

VERTICAL QUE A MENUDO CREAN PEQUEÑOS DESPRENDIMIENTOS

DESCRIPCION : GRIETAS LONGITUDINALES EN LA VERTICAL Y SUPERFICIE INFERIOR DE LA VIGA CANTIL. ALGUNAS CREAN DESPRENDIMIENTOS CON VISTA DE LA ARMADURA EN CORROSION
