Cala Fonduco

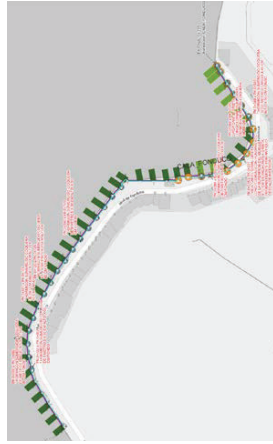
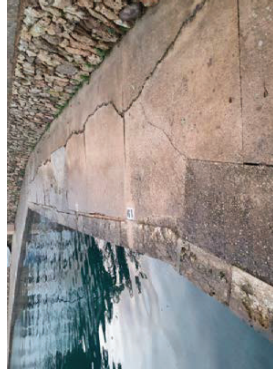
Entre el P.K. 0+260 y el 0+395 se detectan grietas y fisuras en el cantil, así como coqueras localizadas en el hormigón sumergido. El muelle no presenta banqueta, sino que se apoya directamente sobre el lecho marino.

Entre el P.K. 0+060 y 0+200 el hormigón presenta señales de desprendimientos y coqueras.

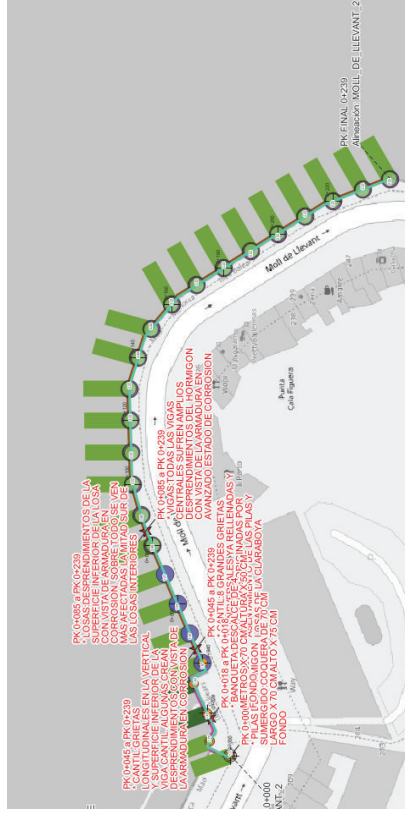
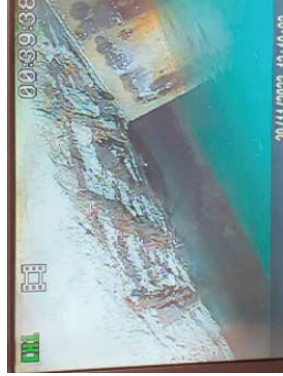
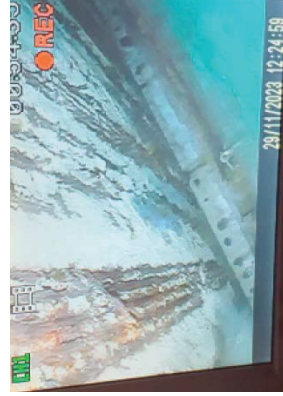
Moll de Llevant 2

Los primeros 44 metros están contruidos con bloque de hormigón macizo. La claraboya desde el PK044 hasta el PK085 tiene una sola línea de pilas con un pasillo. A partir del PK085, la claraboya cuenta con dos filas de pilas, dos pasillos y una viga central. Desde el P.K. 0+085 hasta el 0+239 todas las vigas centrales presentan amplios desprendimientos de hormigón, con la armadura visiblemente corrida en un estado avanzado.

En cuanto al cantil en esos mismos PKs se han identificado 8 grandes grietas en la claraboya, las cuales ya han sido rellenadas y reparadas. Estas grietas se originaron debido al asentamiento de las pilas y losas de la claraboya. Dichas grietas atraviesan toda la claraboya hasta el otro lado de la calzada.

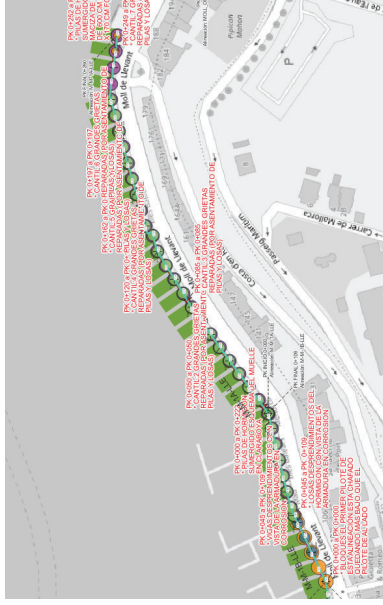
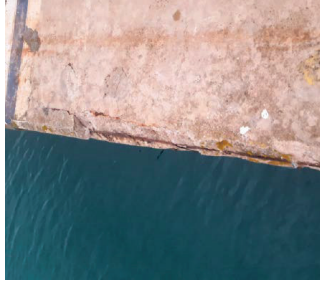
Alineaciones Moll de Levante (A, B y C)

Estas alineaciones del tipo claraboya en pilas de hormigón presentan una serie de patologías importantes asociadas a desprendimientos de hormigón, lo cual ha provocado la corrosión de las armaduras.
