# **AUTORIDAD PORTUARIA DE BALEARES**

**INV26-0011**

**“Proyecto de Restauración del conjunto escultórico de  
Santo Domingo de la Calzada”**

**DOCUMENTO N°1: MEMORIA**

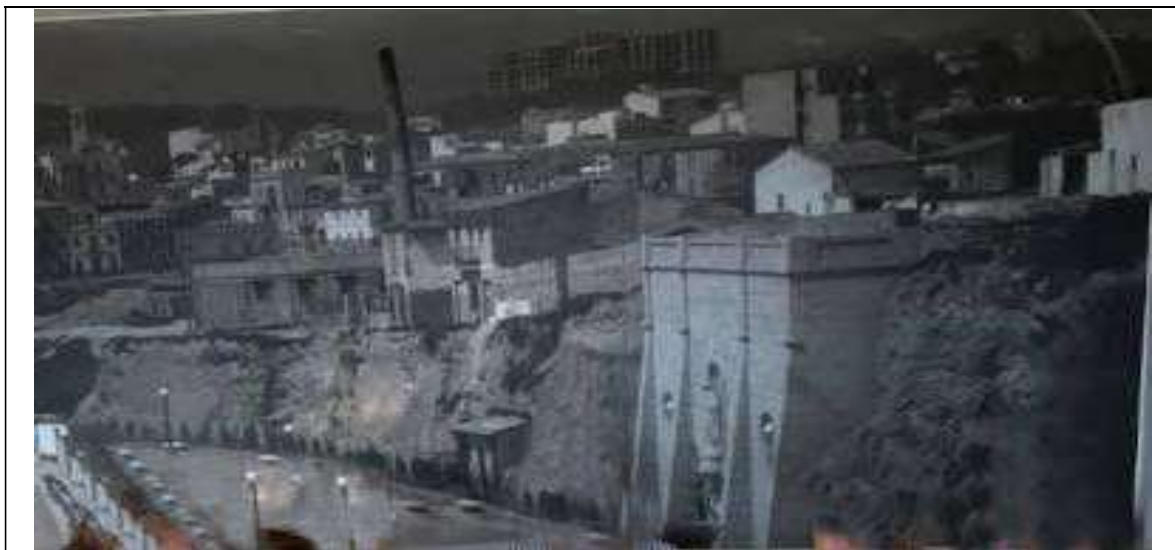
La solución original parece adecuada para la situación inicial del monumento. A nuestro leal saber y entender, sin duda la construcción de las pantallas de hormigón ubicados a ambos lados de la obra han actuado como una presa incrementando la presión del nivel freático sobre la sección central del talud, favoreciendo el arrastre de limos del terreno que colmatan la grava y favorecen la capilaridad que está afectando a la pantalla."

Fotografía del monumento después de su ejecución, sin los muros pantalla de hormigón laterales actuales.

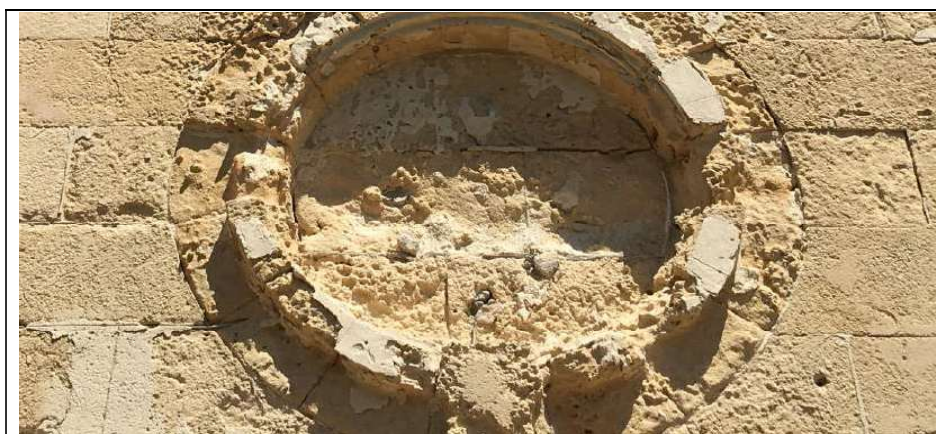
- Arenización: Disgregación por reducción de un material a granos de tamaño arena (en torno a 1 mm).

*Piezas de la zona inferior del rosetón afectada por arenización*

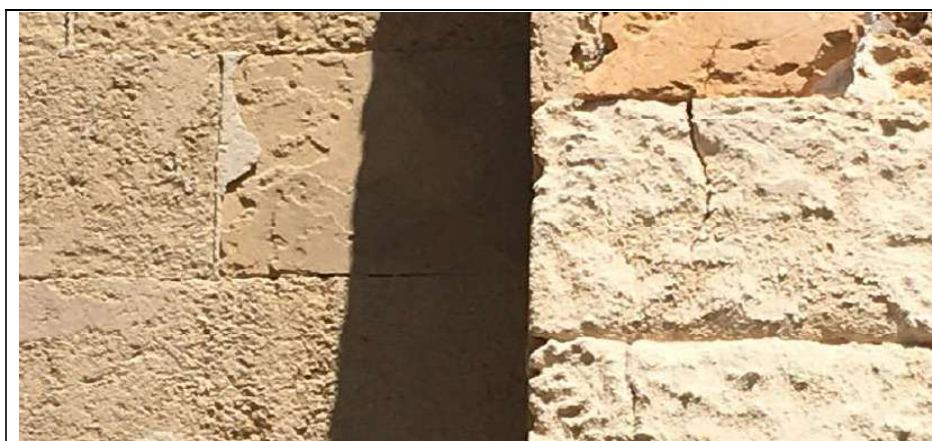
- Desplacación: Desprendimiento de capas más o menos planas y de espesor apreciable (mm a cm), paralelas a una superficie plana del material.

Pieza de marés afectada por desplazación

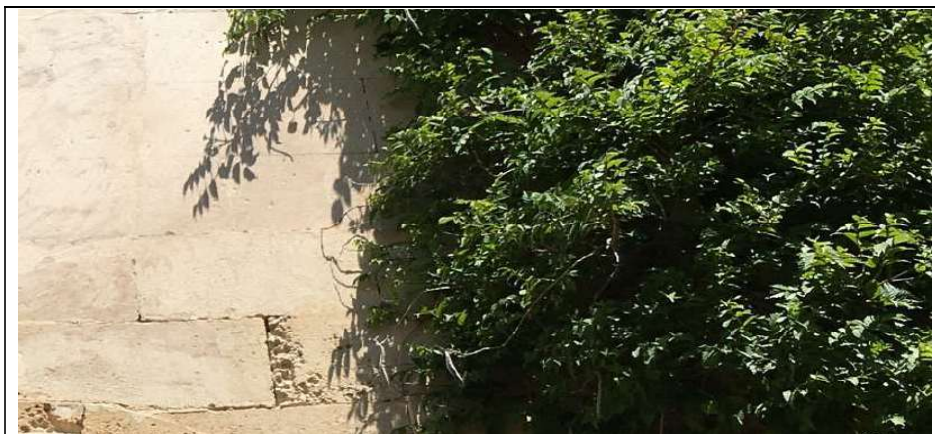
- Plantas superiores: Presencia de plantas en crecimiento.

Plantas en crecimiento entorno a la pilastra nº 4

Se propone la limpieza de las plantas de crecimiento en altura principalmente para poder eliminar el desarrollo de las raíces en la fábricas provocando grietas, fisuras y desprendimientos, además de la disgregación del mortero y la piedra, puesto que estos actúan como sustrato de los vegetales.

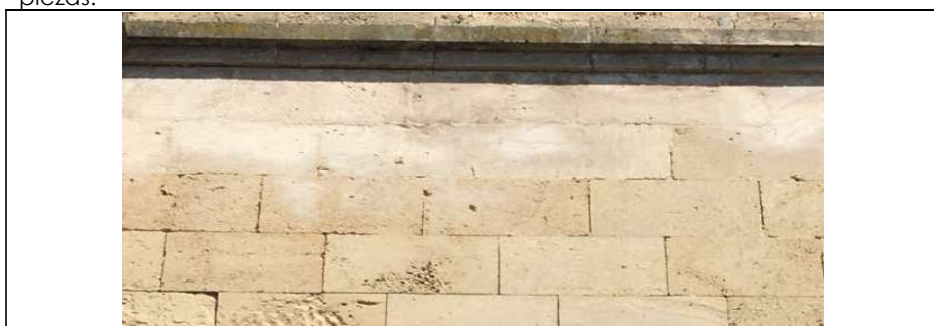
- Por aplicación de lechada superficial: Variación de color de la superficie pétreo, por aplicación de una lechada de mortero de cemento. Esta capa es de espesor variable llegando a ocultar en algunas zonas la junta en tre las piezas.

Zonas de afectación por lechada de mortero

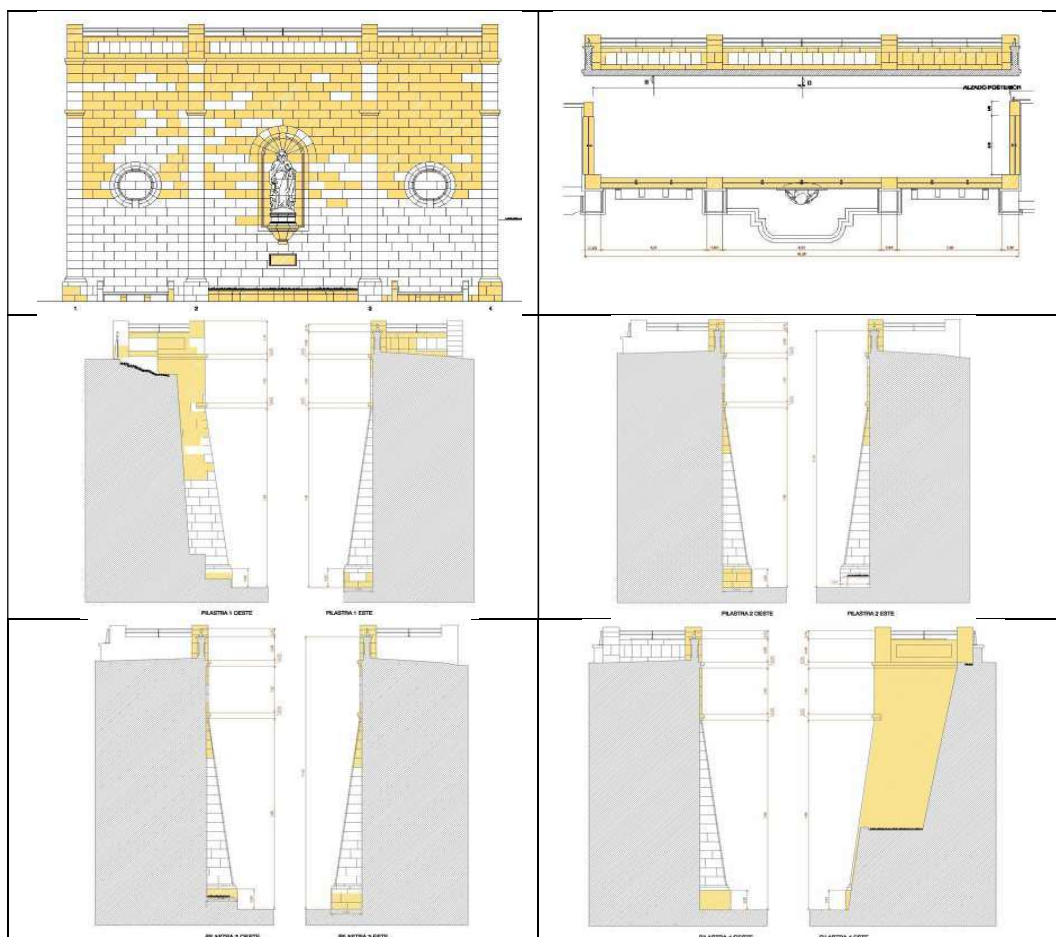
- Zonas con revestimientos no originales, morteros de yeso de reparación defectuosos, enmugrecimiento profundo, líneas de imposta y elementos salientes decorativos.

*Zona tratamiento limpieza mediante microproyección*

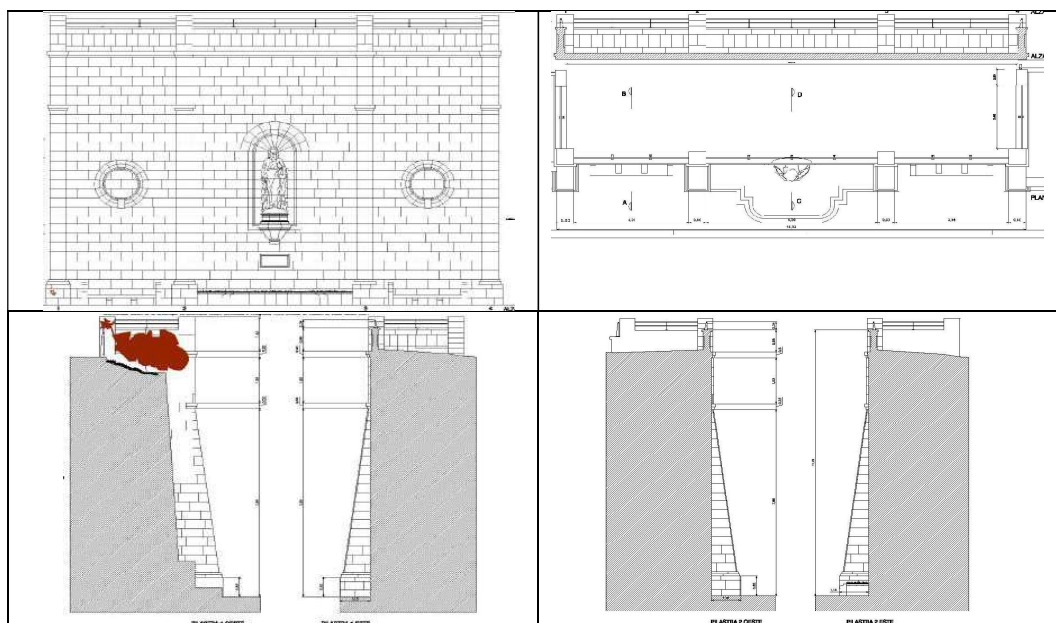
- Zona muro lateral superior, pilasta 1. Existen otras zonas en el muro con restos de actos vandálicos como los graffiti pero que no se tratarán debido a que se procederá a la restitución total de la zona del aplacado pétreo debido a l mal estado de conservación del mismo.

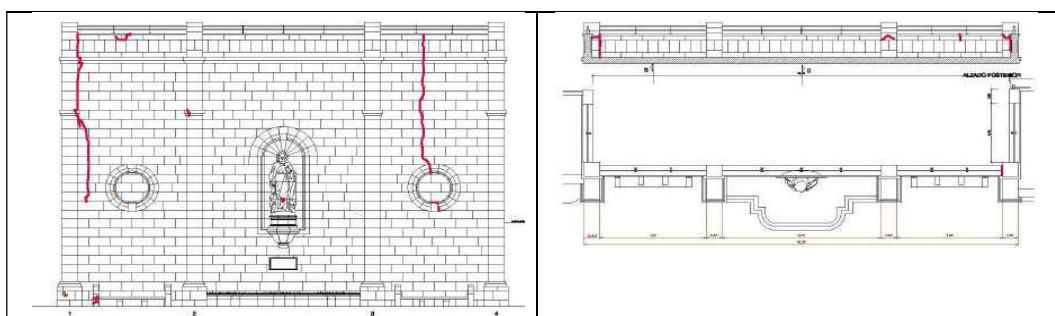
- Parte central de la calle lateral derecha y muro del peto superior a esta, determinadas zonas del muro de peto y encuentro entre pilastra 1 y la calle lateral izquierda.

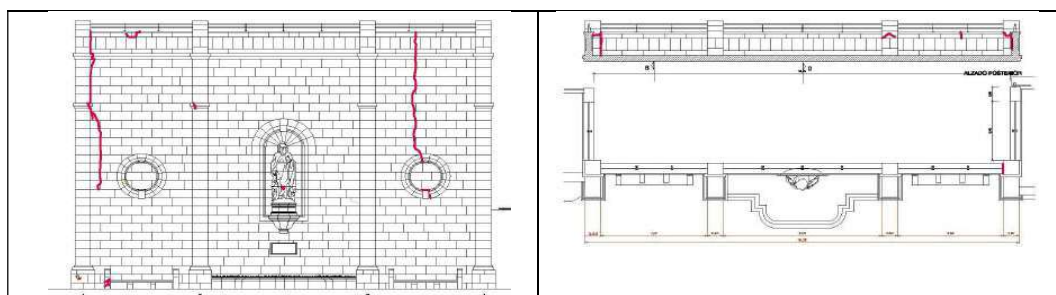
Zona tratamiento de las fisuras y grietas

- Parte central de la calle lateral derecha y muro del peto superior a esta, determinadas zonas del muro de peto y encuentro entre pilastra 1 y la calle lateral izquierda.

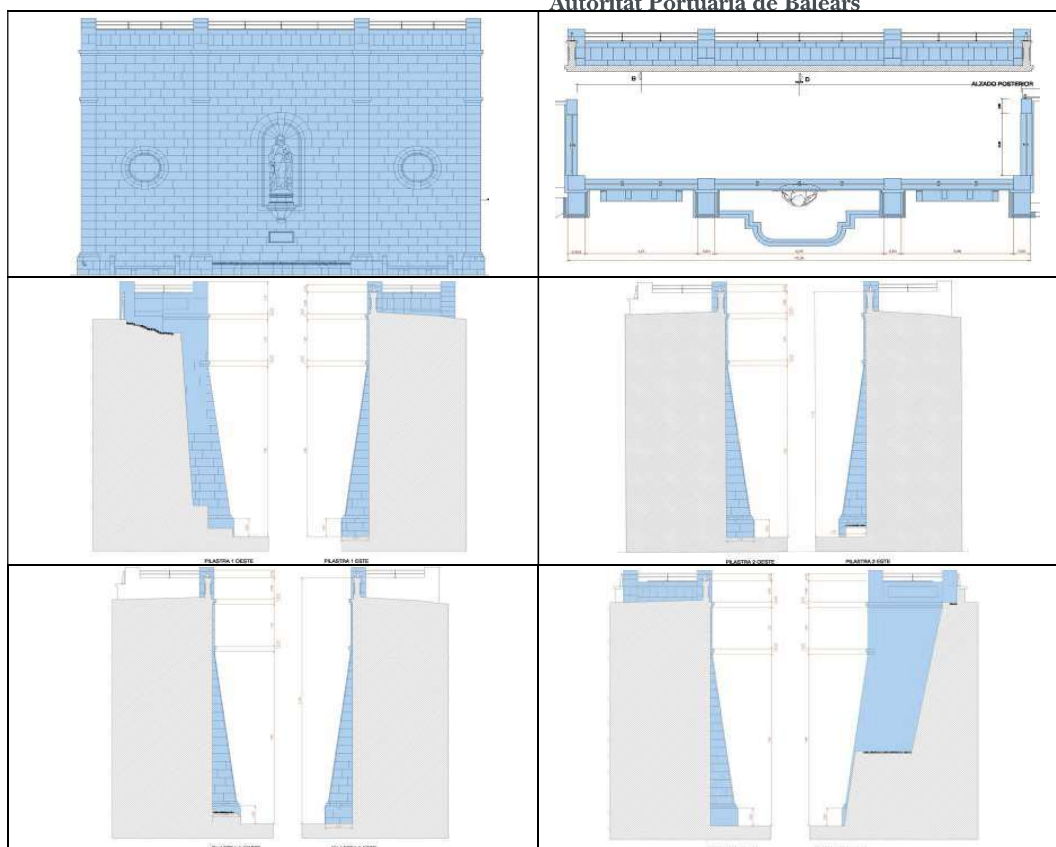
Zona: *cepillado sales solubles*

El objetivo es la retirada de sales solubles depositadas sobre la superficie (eflorescencias y criptoeflorescencias salinas) y la estabilización de las contenidas en el interior de los materiales. Las sales solubles son uno de los agentes de alteración más nocivos ya que generan microfisuración, disgregación granular y pérdida de cohesión de los componentes, pudiendo comprometer el éxito de los tratamientos posteriores de consolidación y/o hidrofugación<sup>6</sup>.

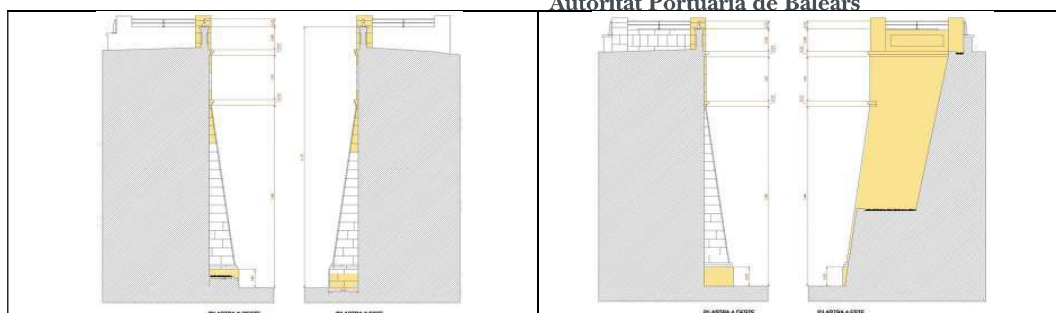
Zonas a consolidar

- Se tratará todas las fábricas del conjunto menos la escultura a la que se aplicará un tratamiento específico.

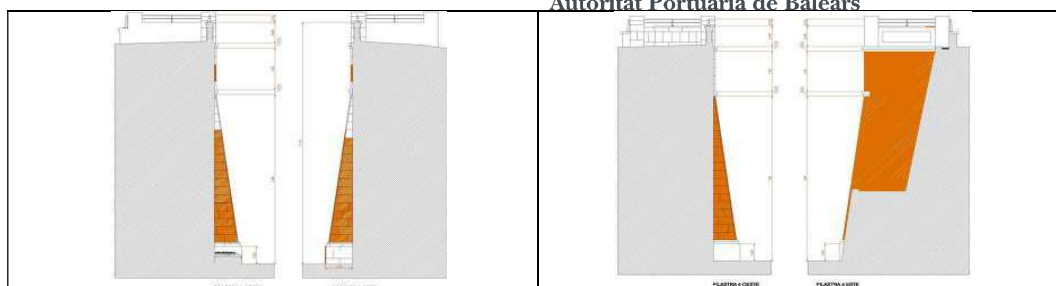
Zona de recuperación de volúmenes en piedra

- Eliminación por medios manuales de los restos alterados de la pieza original de aplacado.
- Reposición de las piezas perdidas o deterioradas, tanto del aplacado como de las dovelas o elementos decorativos dañados. Las sustituciones se realizarán en piedra de las mismas características que la empleada en las piezas originales. Se dará a la piedra una textura que permita su correcta integración en el conjunto de la fábrica a la vez que permita su diferenciación al realizar un estudio detallado de la obra. Las nuevas piezas se recibirán con mortero de cal y arena.

- Aplacado inferior de las calles y apilastrado, dovelas de los rosetones y arco de la hornacina central, posabrazos de los bancos.

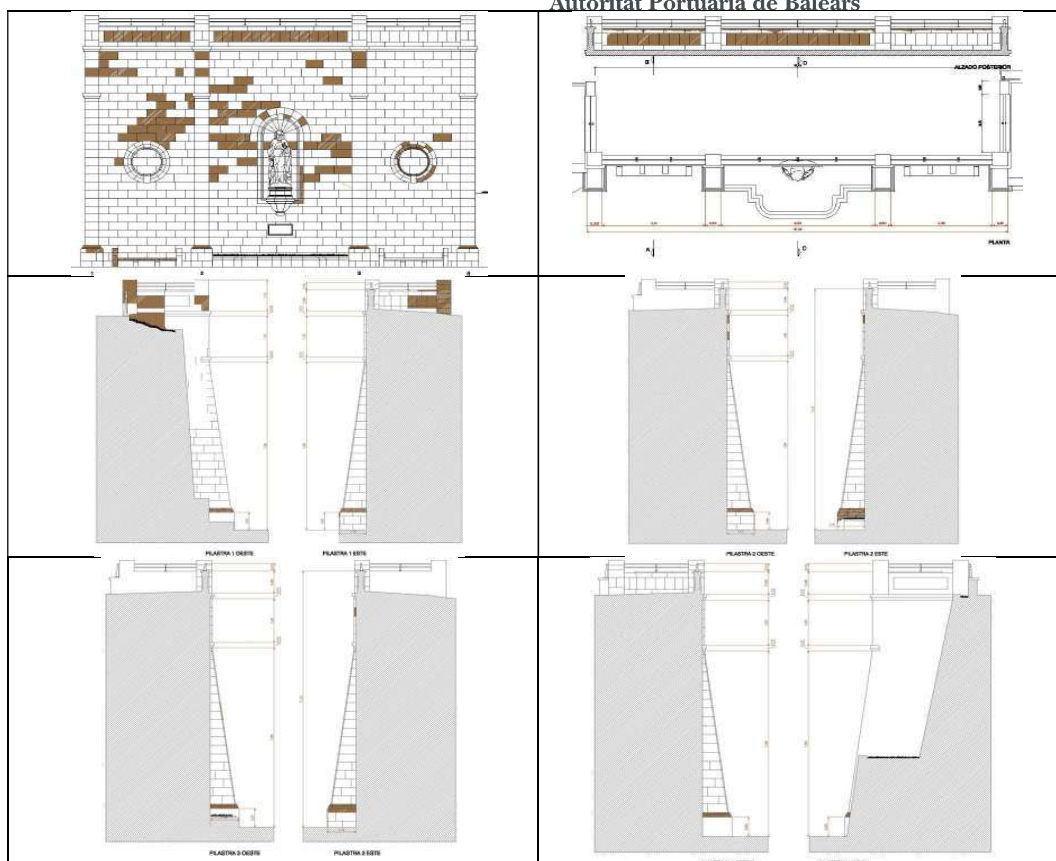
*Zona de reintegració volumètrica de caràcter formal*

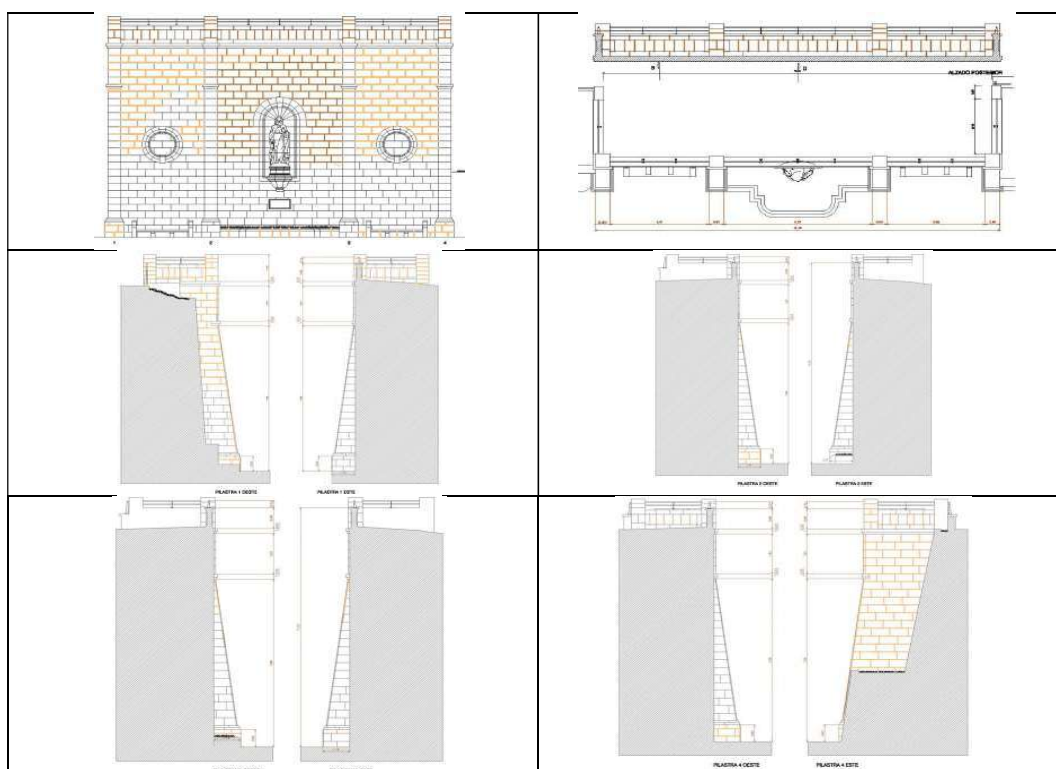
*Zona de reposición de juntas*

El rejuntado de la fábrica será un proceso previo en las zonas donde se va a proceder a ejecutar las inyecciones de cal para el sellado de las fisuras y grietas.

- Todas las juntas de la fábrica originales (las zonas de aplacado nuevo se realizarán las juntas en el momento de sustitución de las piezas).

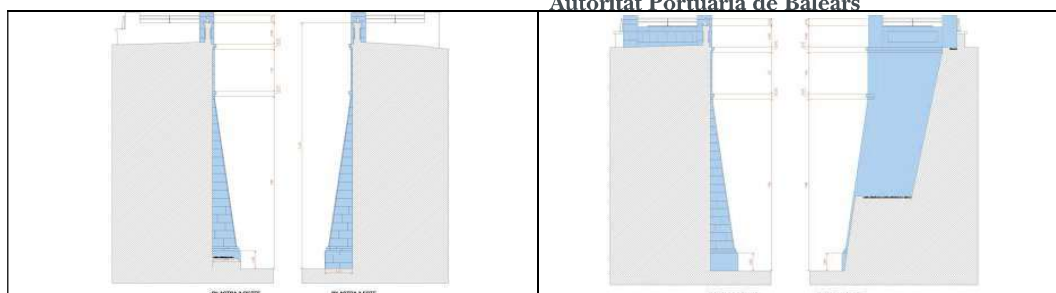
Zona a consolidar

- Aplicación de las superficies que lo requieran mediante veladuras.

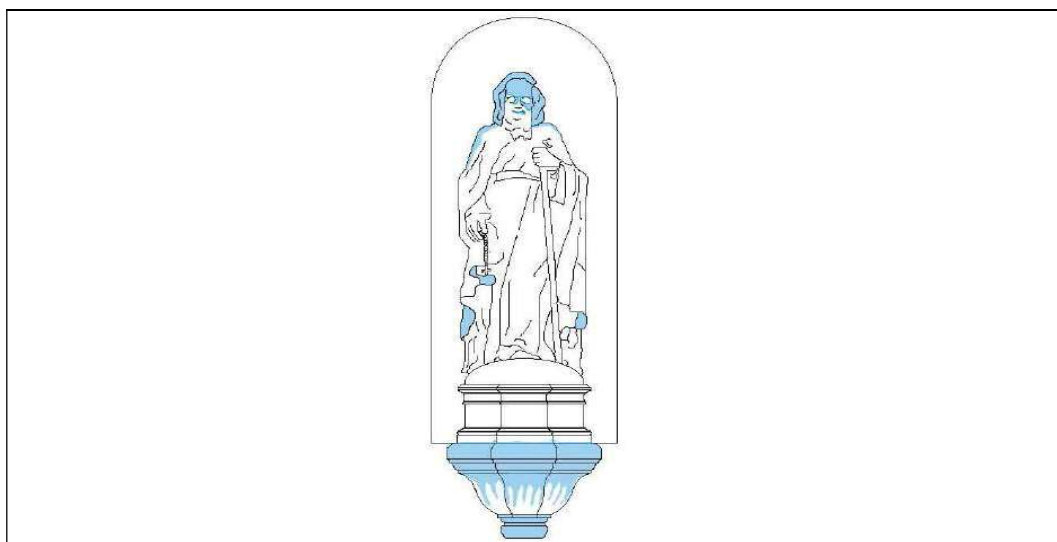
- Zonas con presencia de micro-flora como en la cabeza, pedestal y elementos salientes de la escultura.

*Limpieza micro-flora*

En caso de no ser efectivo el método de limpieza adoptado en el proyecto se realizarán diferentes pruebas de limpieza para determinar el método más adecuado, este será consensuado por la DF y los técnicos de la Comisión de Patrimonio del CIM, la elección vendrá determinada por el grado de deterioro que presente el material y la naturaleza del depósito a eliminar.

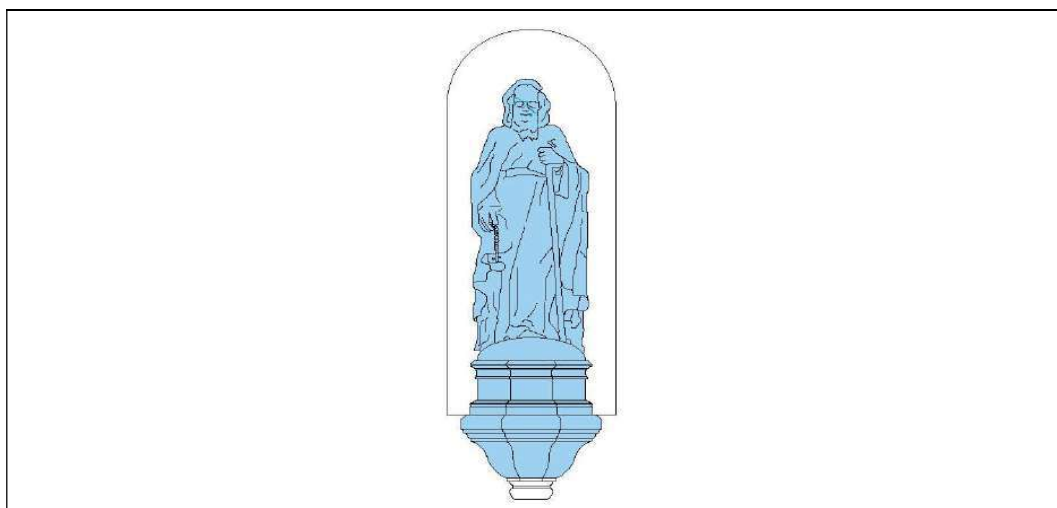
Limpieza mediante arcillas absorbentes

- Se aplicará a toda la escultura.

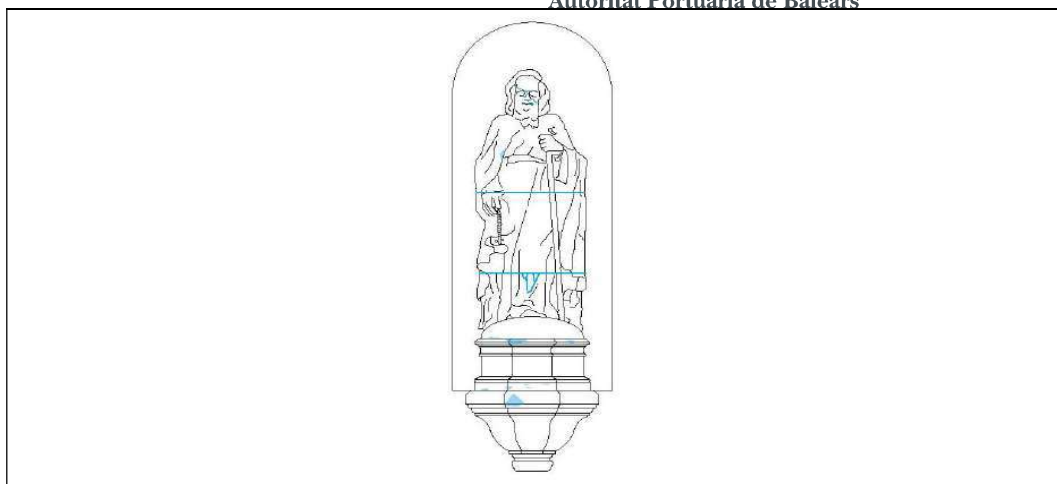
Reintegración mediante mortero

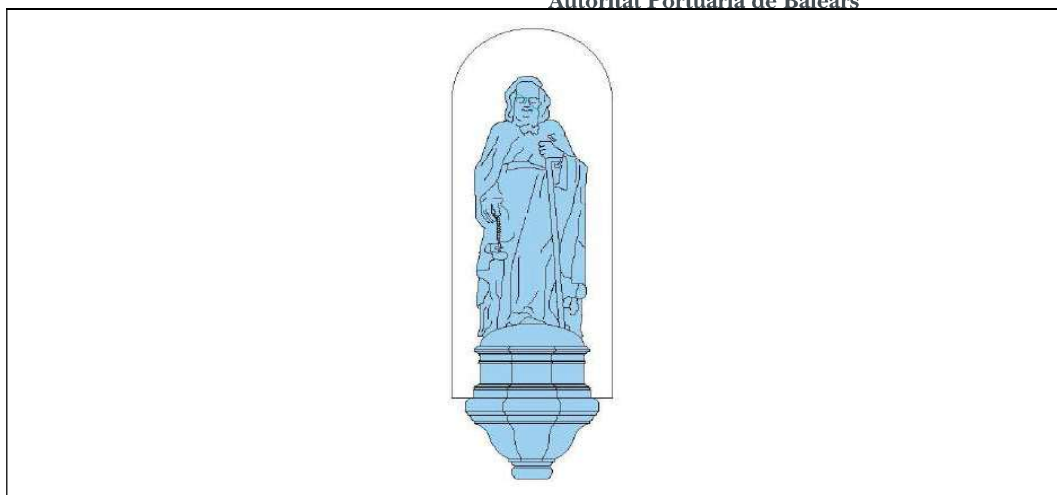
*Consolidación*
