**Ports de Balears**

**Autoritat Portuària de Balears**

**PLIEGO DE PRESCRIPCIONES TÉCNICAS PARA LA  
CONTRATACIÓN DE:**

**“MANTENIMIENTO Y REPARACIÓN DE LOS ASEOS  
PÚBLICOS DEL PUERTO DE PALMA”**

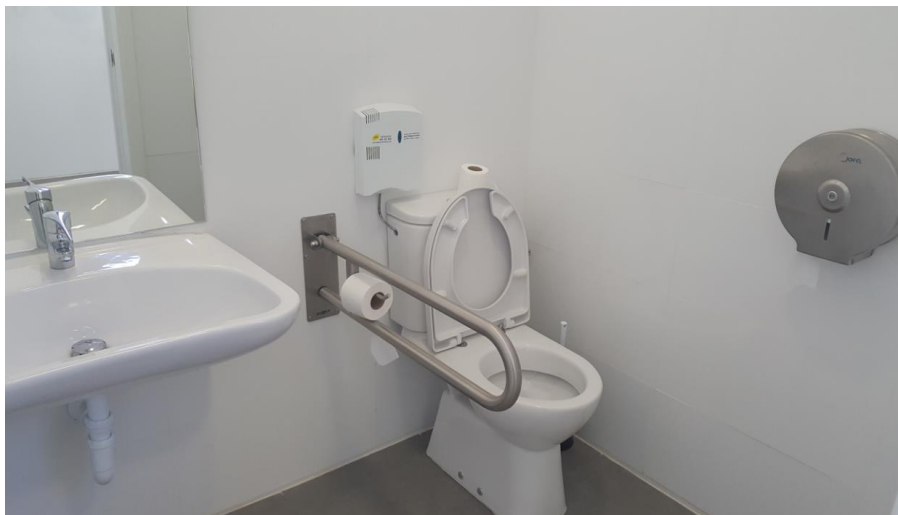
Fotografía 3. Baño Estación Marítima 1, Zona Duty Free, Caballeros. Vista general servicio movilidad reducida.

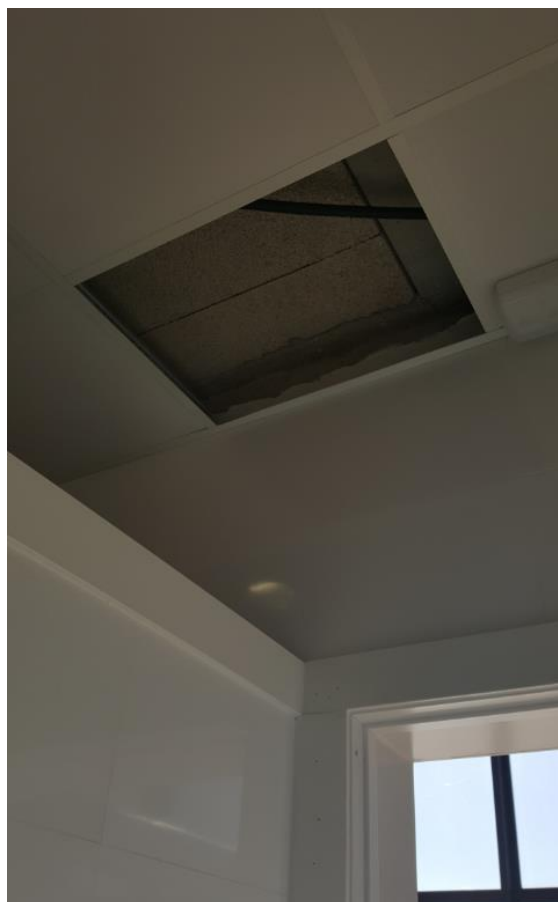
Fotografía 4. Baño Estación Marítima 1, Zona Duty Free, Caballeros. Falta de placa de techo.

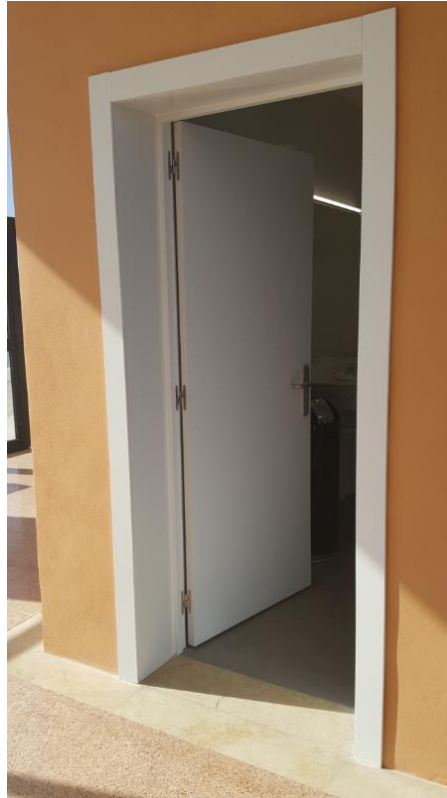
Fotografía 5. Baño Estación Marítima 1, Zona Duty Free, Caballeros y Señoras. Falta de letreros que designen si son baños de caballeros o de señoras.

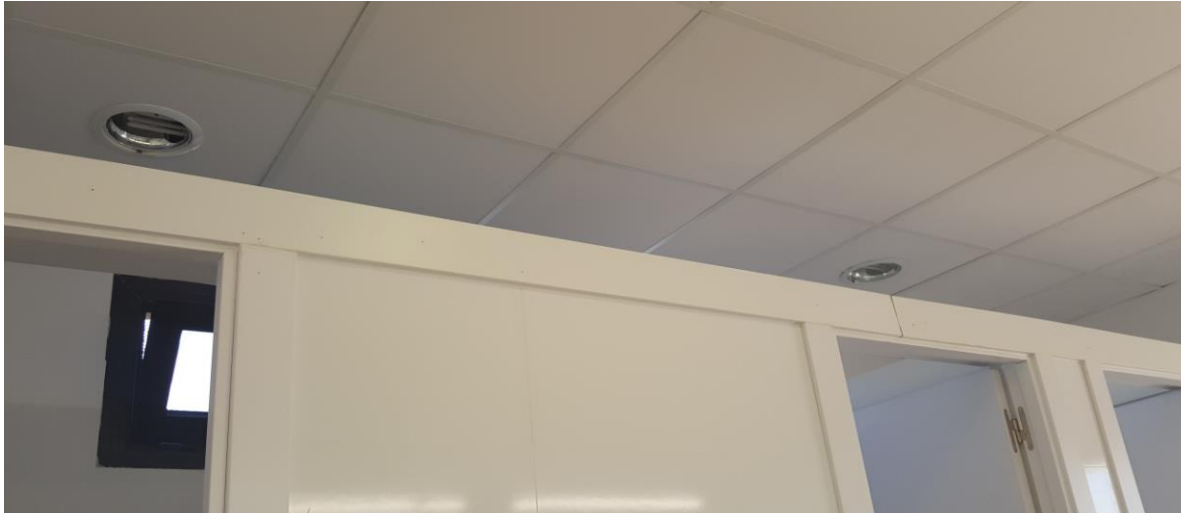
Fotografía 7. Baño Estación Marítima 1, Zona Duty Free, Señoras. Línea de focos sin funcionar.

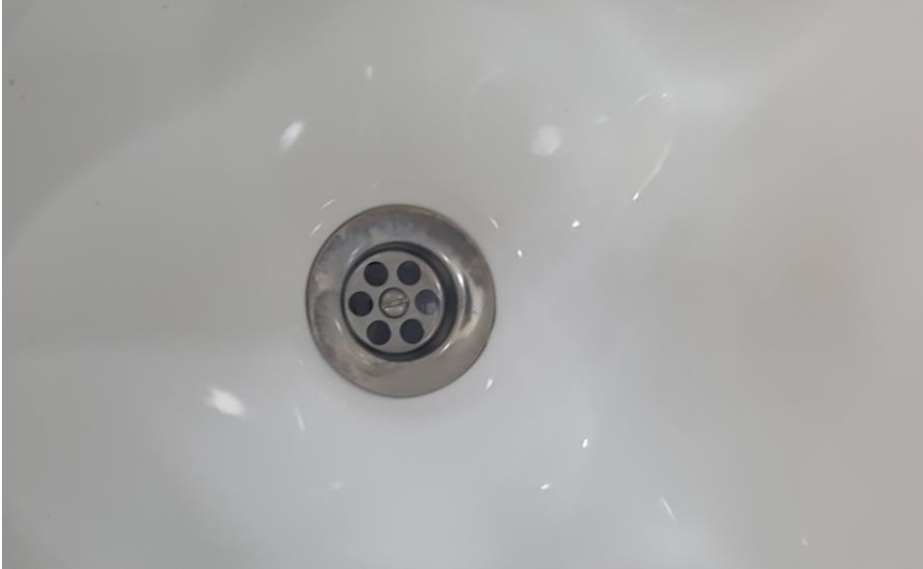
Fotografía 9. Baño Estación Marítima 2, Zona Planta baja – Cafetería, Caballeros. Detalle de grifería en desagües de lavabos (oxidación moderada).

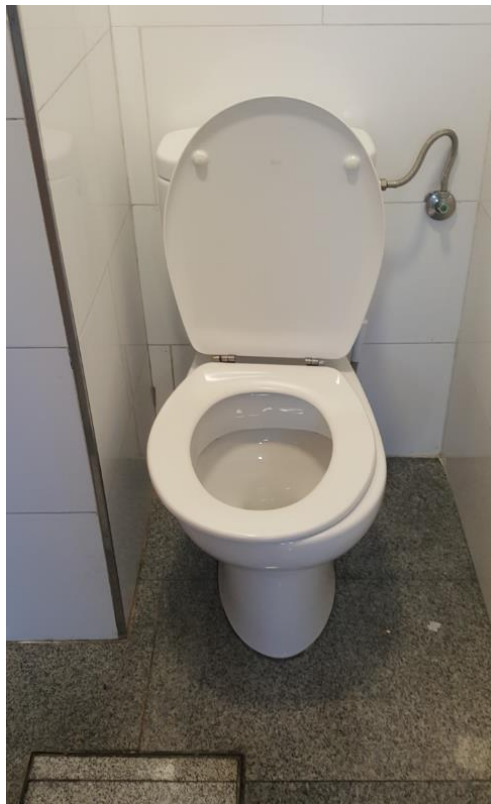
Fotografía 10. Baño Estación Marítima 2, Zona Planta baja – Cafetería, Caballeros. Detalle de tapas desencajadas.

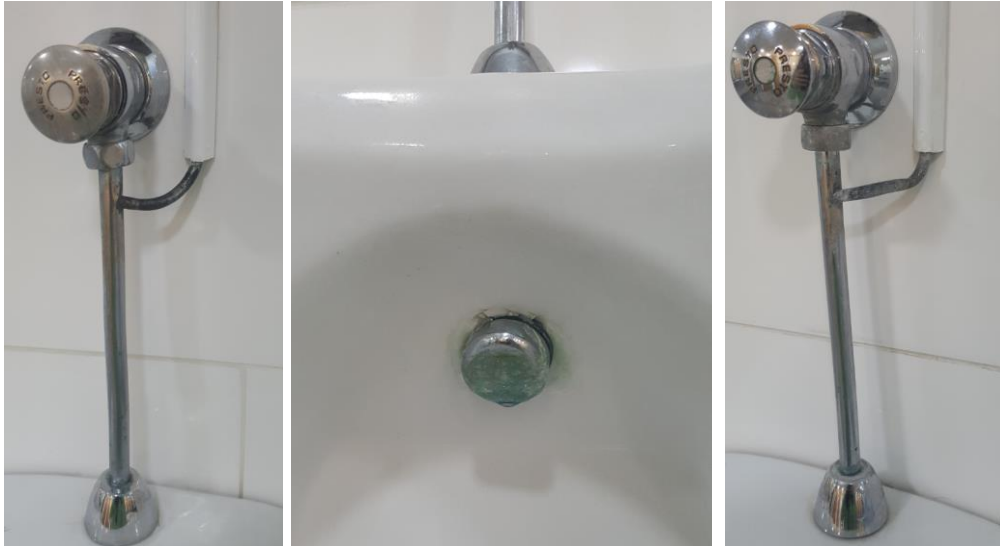
Fotografías 11, 12 y 13. Baño Estación Marítima 2, Zona Planta baja – Cafetería, Caballeros. Detalles de oxidación en elementos metálicos de urinarios.

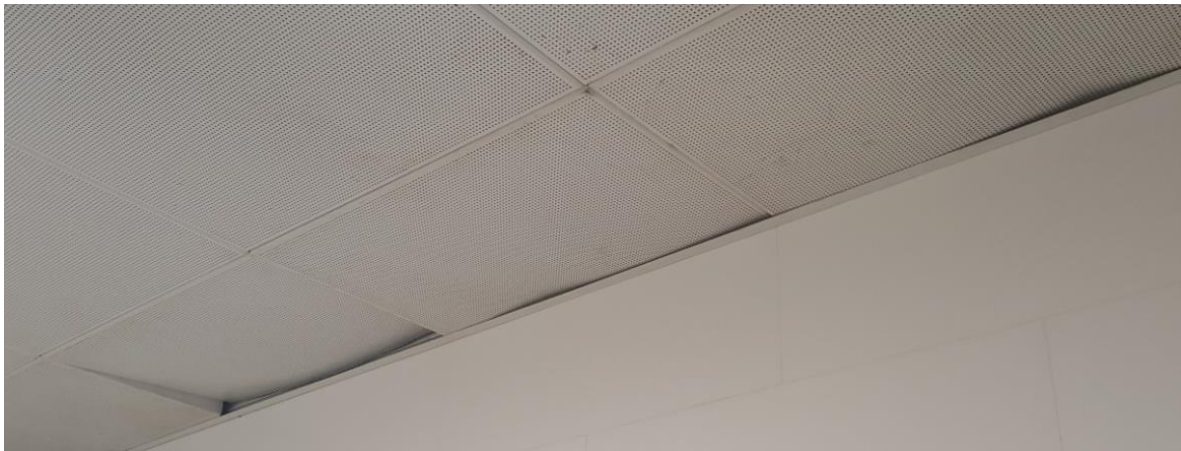
Fotografías 15, 16. Baño Estación Marítima 2, Zona Planta baja – Cafetería, Caballeros. Detalle de placas de techo caídas y movidas.

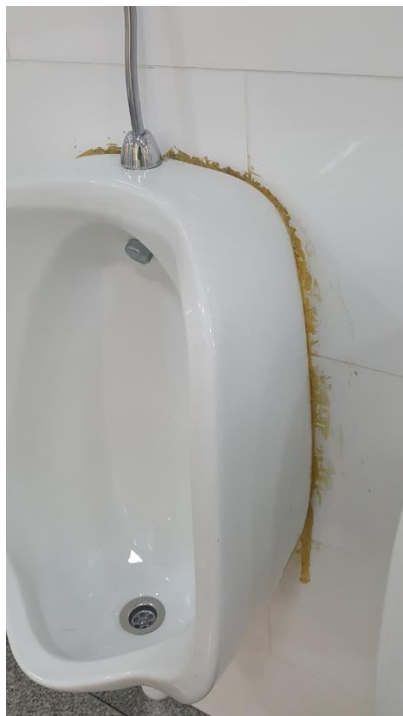
Fotografía 17. Baño Estación Marítima 2, Zona Planta baja – Cafetería, Caballeros. Detalle de pared en urinario.

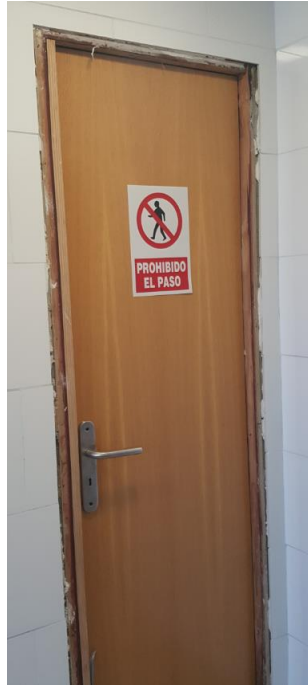
Fotografía 19. Baño Estación Marítima 2, Zona Planta baja – Cafetería, Caballeros. Detalle de marco de puerta en cuarto de limpieza, dentro del baño.

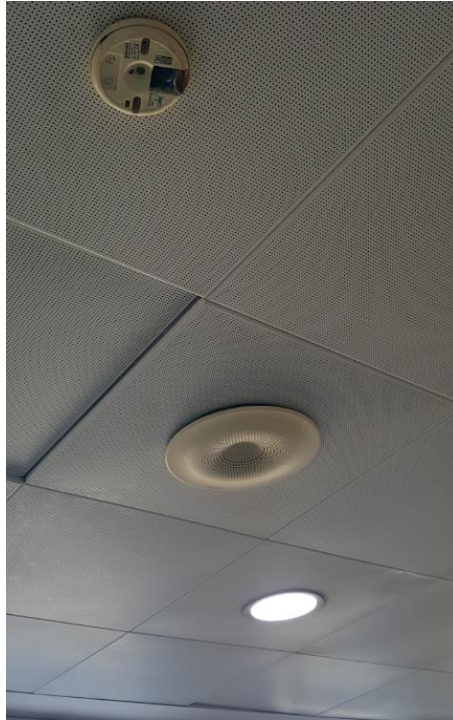
Fotografía 21. Baño Estación Marítima 2, Zona Planta baja – Cafetería, Caballeros. Detalle de megafonía.

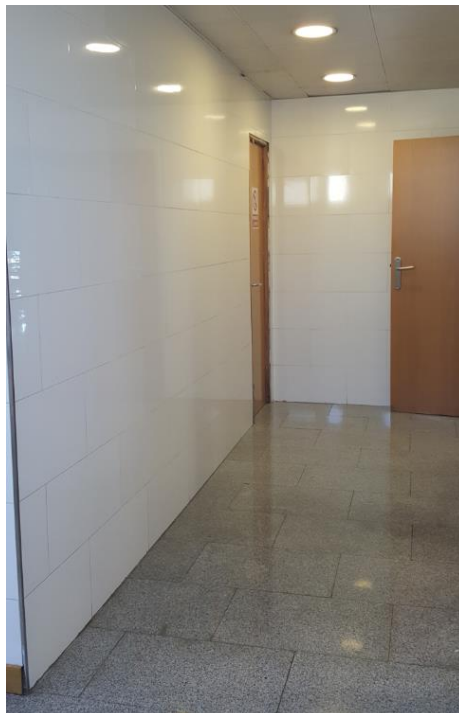
Fotografía 22. Baño Estación Marítima 2, Zona Planta baja – Cafetería, Caballeros. Espacio disponible para cambiador de bebés.

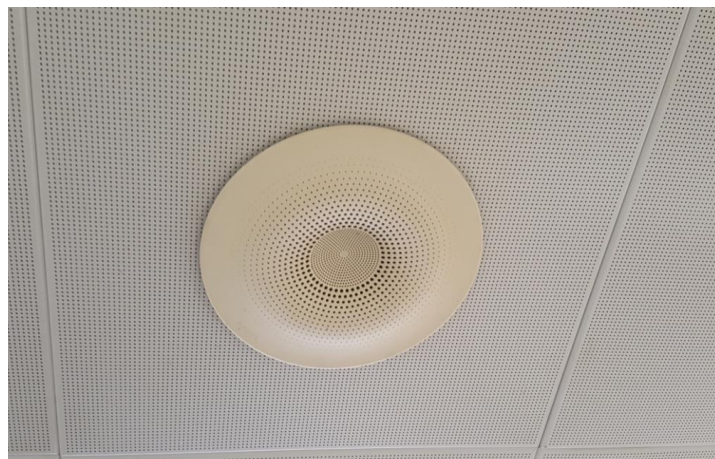
Fotografía 29. Baño Estación Marítima 2, Zona Planta baja – Cafetería, Mujeres. Detalle de equipos de megafonía.

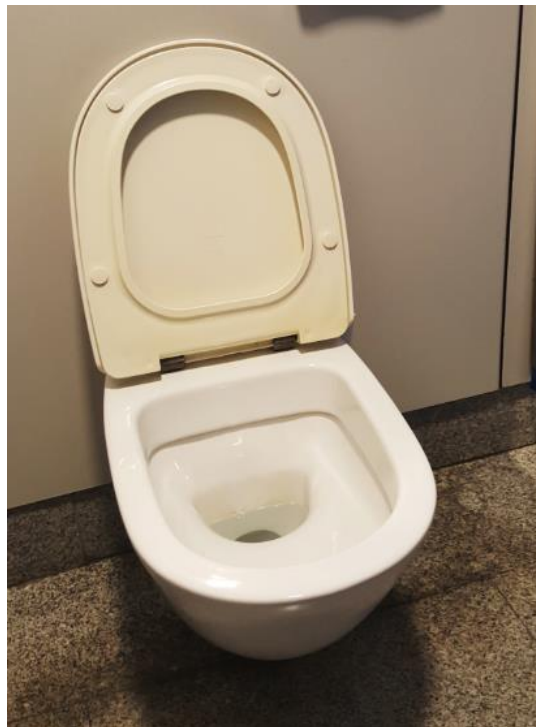
Fotografía 31. Baño Estación Marítima 2, Zona Planta baja – Recogida equipajes. Detalle de tapas de inodoros.

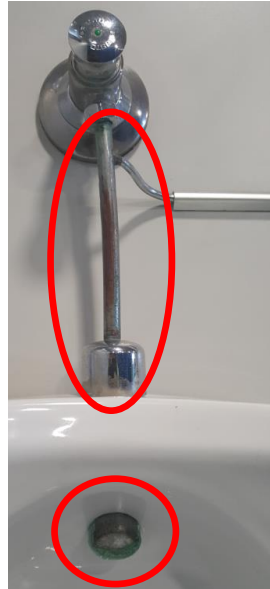
Fotografía 32. Baño Estación Marítima 2, Zona Planta baja – Recogida equipajes. Detalle de oxidación en urinarios.

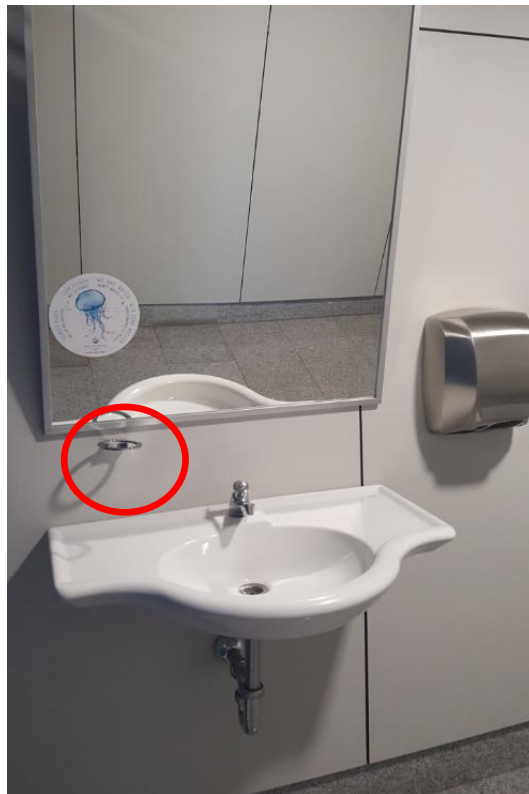
Fotografía 33. Baño Estación Marítima 2, Zona Planta baja – Recogida equipajes. Detalle de falta de jabonera.

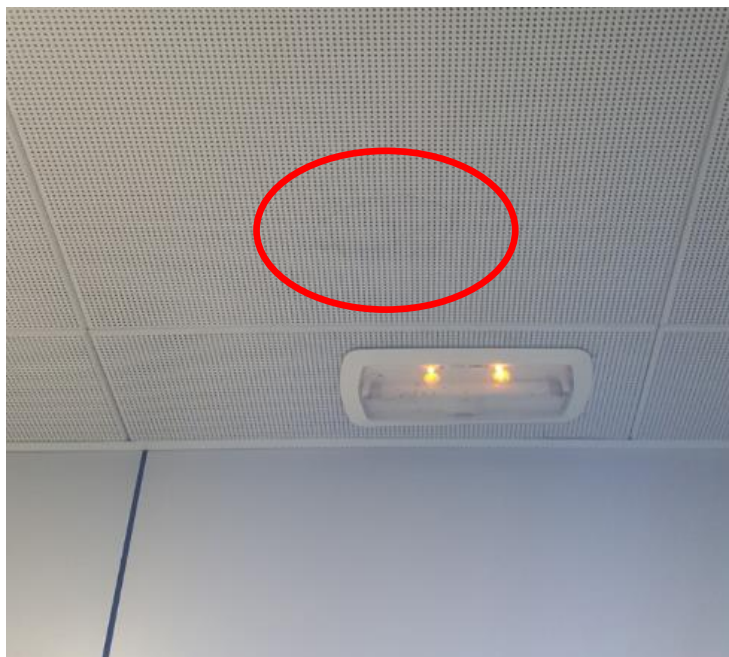
Fotografía 35. Baño Estación Marítima 2, Zona Planta baja – Recogida equipajes. Detalle de manchas en placas de techo.

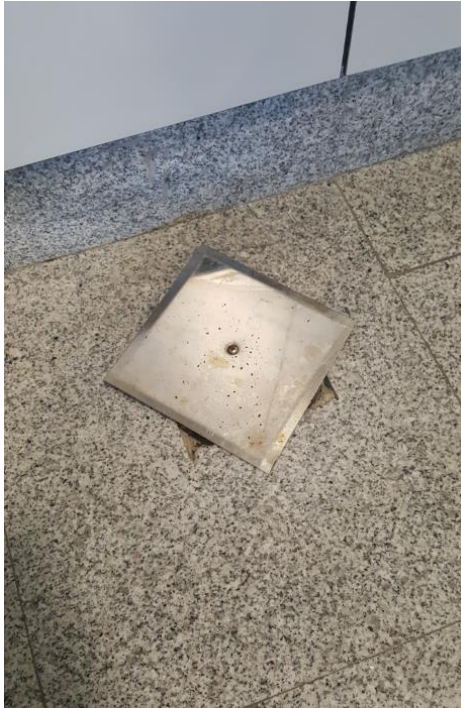
Fotografía 39. Baño Estación Marítima 2, Zona Planta baja – Recogida equipajes. Detalle de registro sin cerrar por el que se filtran olores.

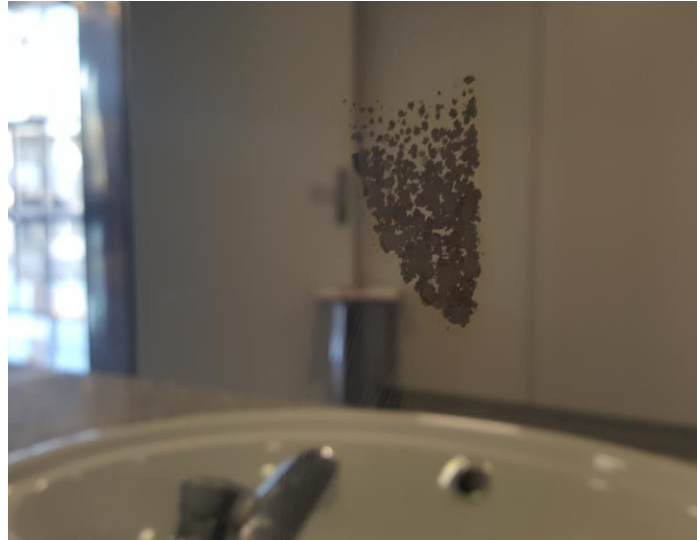
Fotografía 43. Baño Estación Marítima 2, Zona Planta baja – Recogida equipajes. Detalle de desgaste en espejo

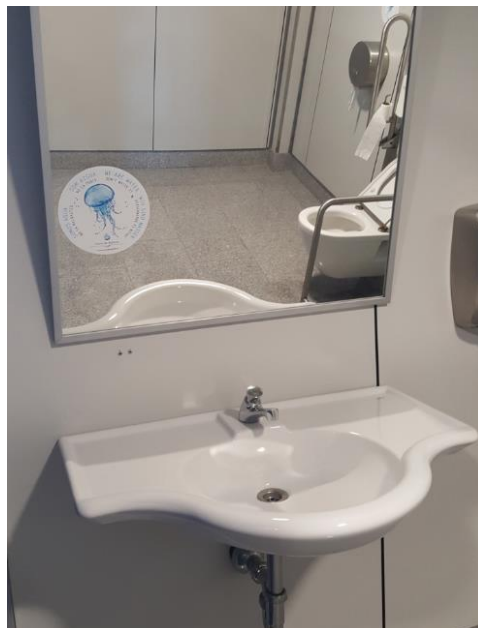
Fotografía 44. Baño Estación Marítima 2, Zona Planta baja – Recogida equipajes. Falta de jabonera.

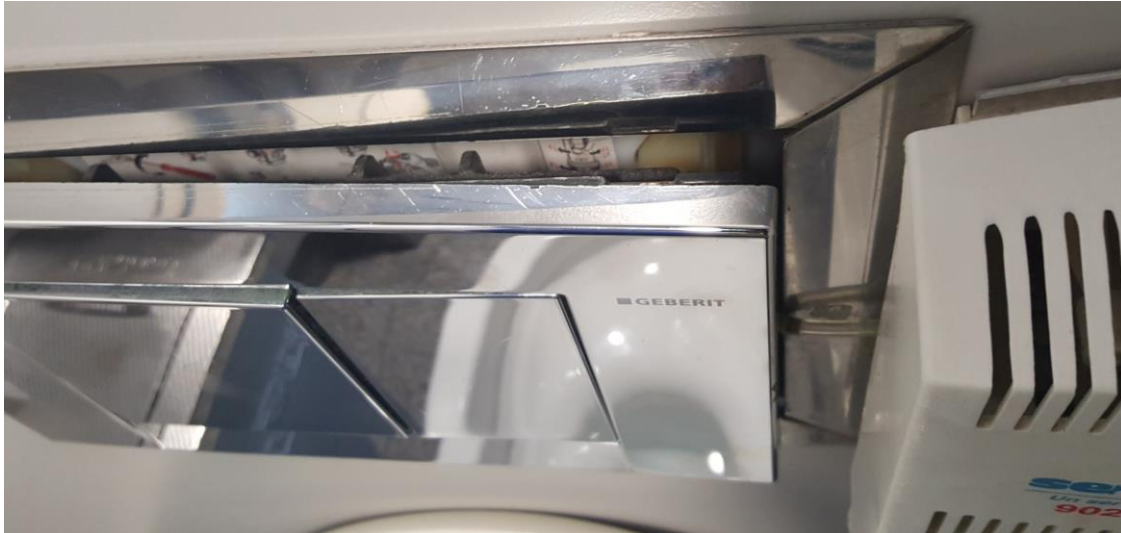
Fotografía 45. Baño Estación Marítima 2, Zona Planta baja – Recogida equipajes. Detalle de cisterna medio desencajada por la instalación del bacteriostático, que impide que se cierre totalmente.

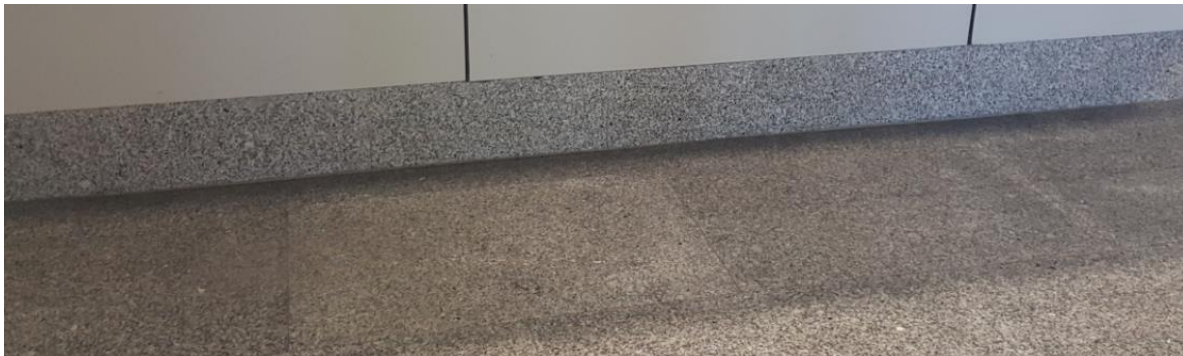
Fotografía 48. Baño Estación Marítima 2, Zona Planta baja – Recogida equipajes. Detalle de baldosas con zonas más oscurecidas

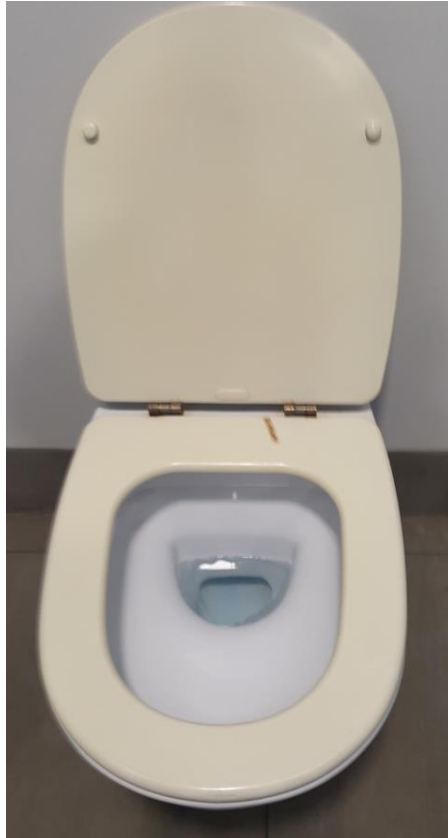
Fotografía 52. Baño Estación Marítima 2, Zona Planta entresuelo – Duty Free. Tapas de WC en mal estado.

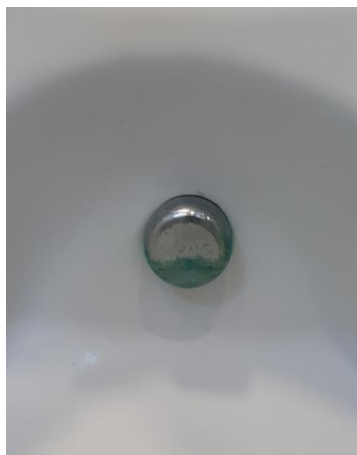
Fotografía 53. Baño Estación Marítima 2, Zona Planta entresuelo – Duty Free. Detalle de urinario con signos de oxidación y envejecimiento en elementos metálicos.

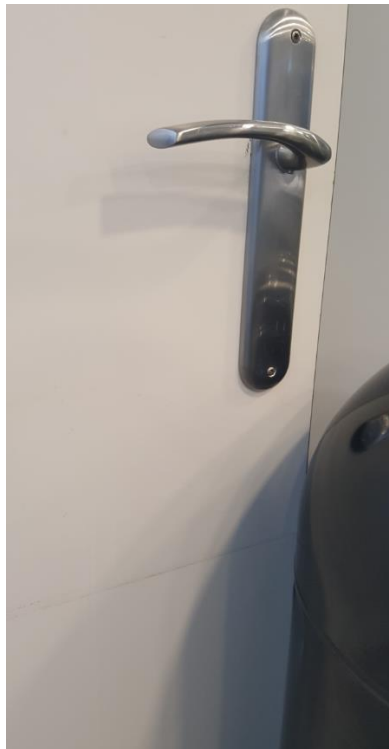
Fotografía 57. Baño Estación Marítima 2, Zona Planta entresuelo – Duty Free. Detalle de marcas en puerta principal. Se debe sujetar con papelera para que se mantenga abierta.

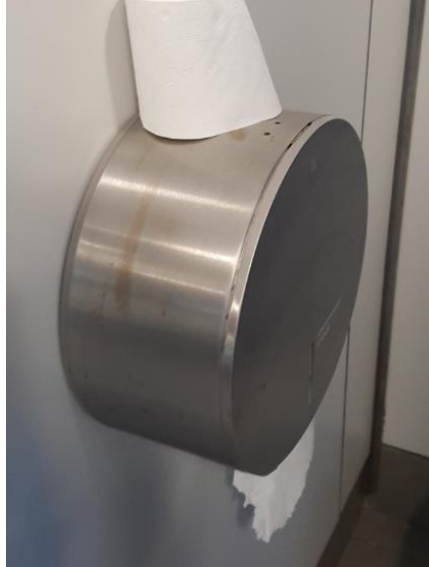
Fotografía 58. Baño Estación Marítima 2, Zona Planta entresuelo – Duty Free. Estado de portarrollos.

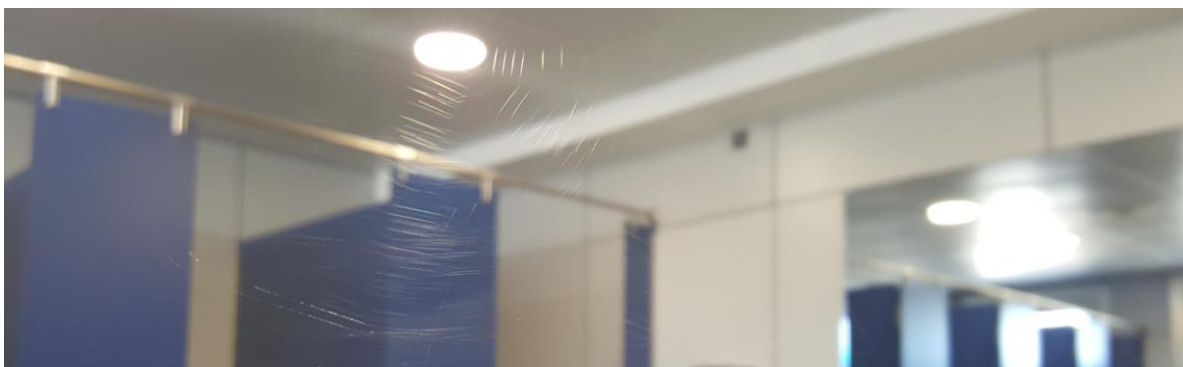
Fotografías 61, 62. Baño Estación Marítima 2, Zona Planta entresuelo – Duty Free (Mujeres). Detalle de espejos (rayones y envejecimiento)

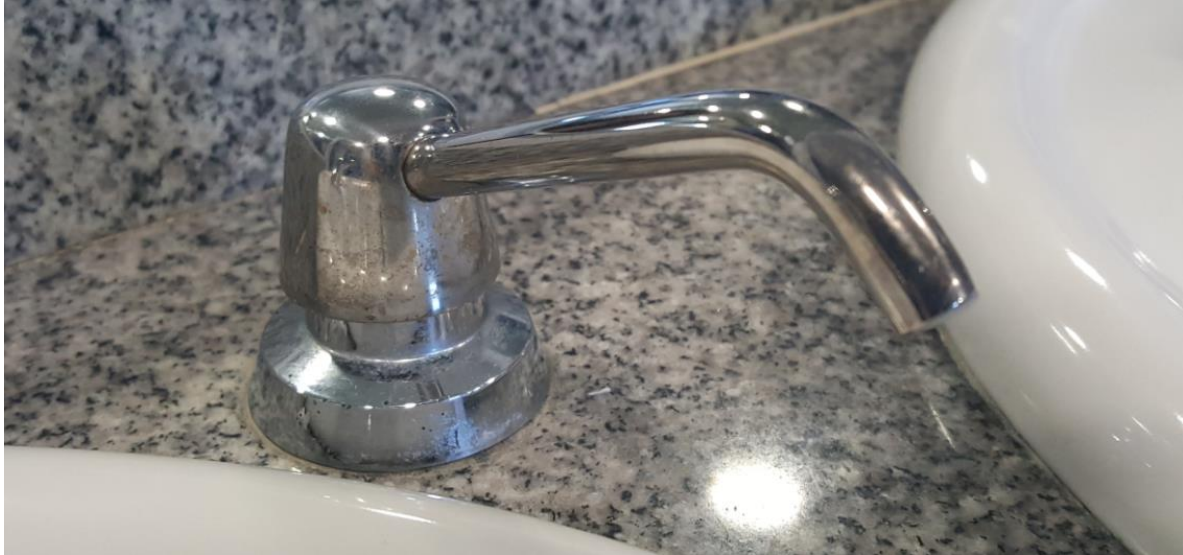
Fotografía 63. Baño Estación Marítima 2, Zona Planta entresuelo – Duty Free (Mujeres). Detalle de jabonera.

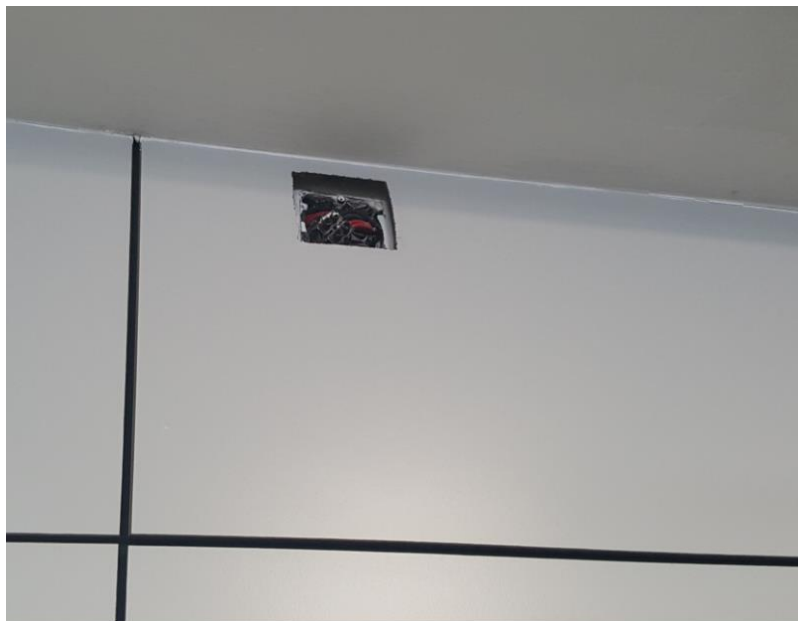
Fotografía 66. Baño Estación Marítima 2, Zona Planta entresuelo– Duty Free (Mujeres). Enchufe alto desinstalado

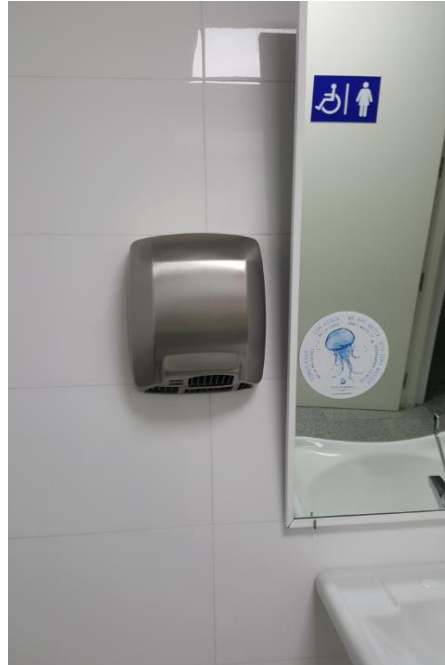
Fotografía 69. Baño Estación Marítima 2, Zona Planta alta – Movilidad reducida (Hombres/Mujeres). Detalle de falta de enchufe en seca manos. Al acercarse para que se ponga en marcha, no funciona.

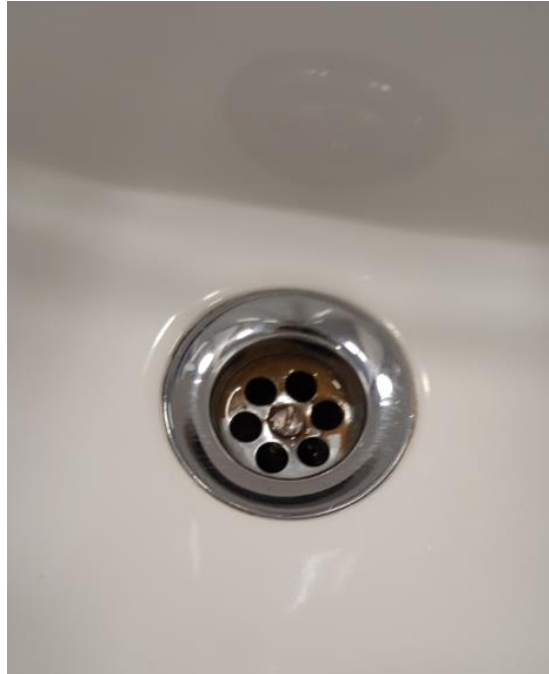
Fotografía 72. Baño Estación Marítima 3, Zona Planta baja – Hall (Hombres). Detalle de grifería

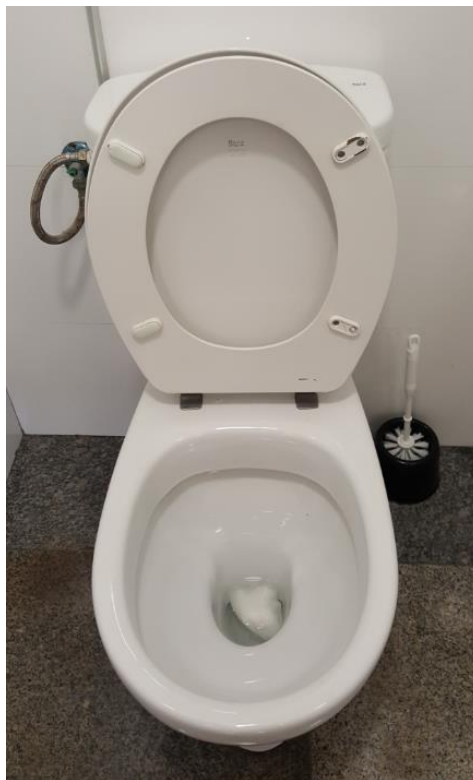
Fotografía 73. Baño Estación Marítima 3, Zona Planta baja – Hall (Hombres). Estado tapa inodoro

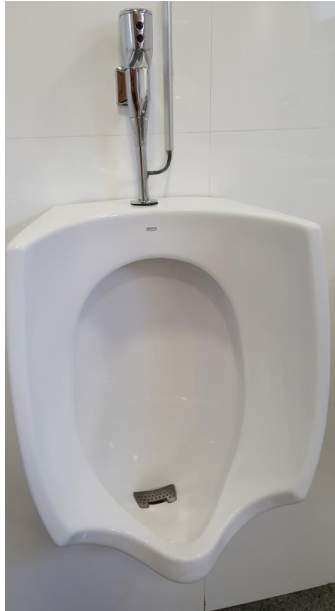
Fotografía 74. Baño Estación Marítima 3, Zona Planta baja – Hall (Hombres). Urinario con detector (dan fallos)

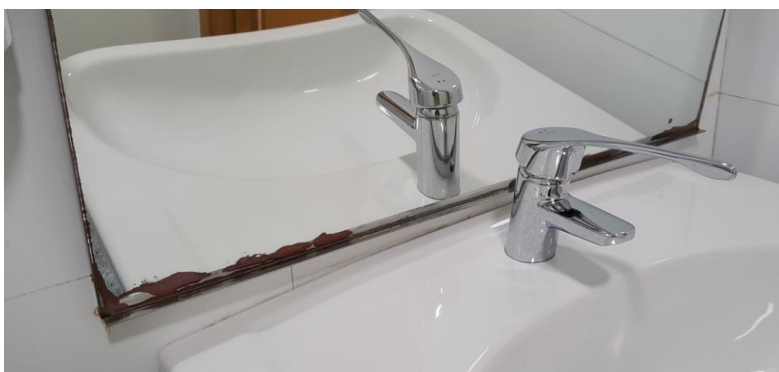
Fotografías 75, 76. Baño Estación Marítima 3, Zona Planta baja – Hall (Hombres). Detalles de espejos.

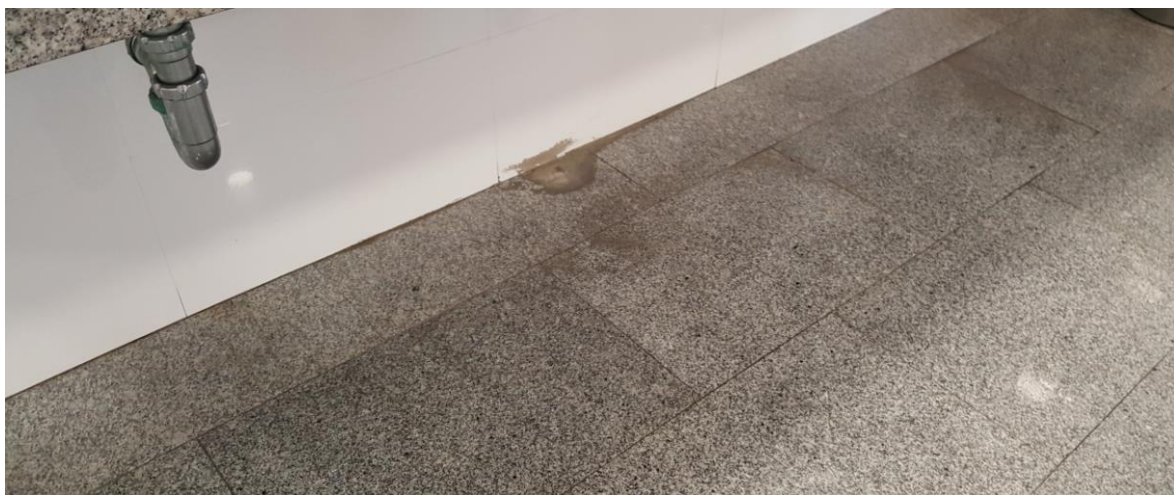
Fotografías 79. Baño Estación Marítima 3, Zona Planta baja – Hall (Hombres). Detalles en suelos

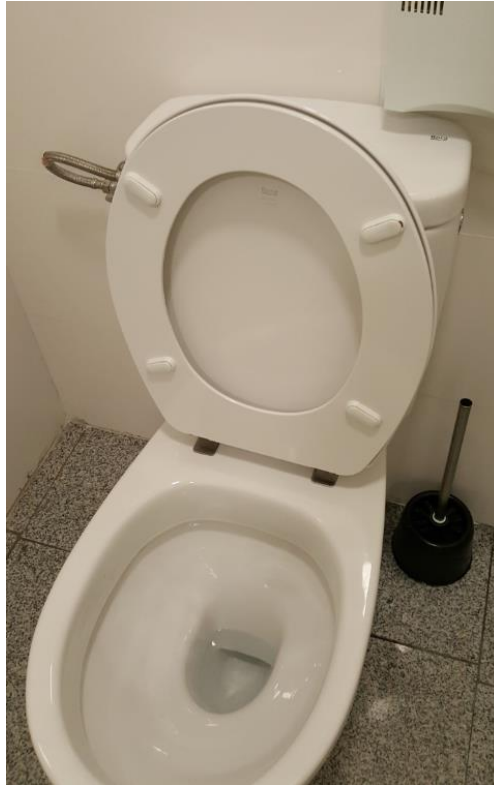
Fotografía 81. Baño Estación Marítima 3, Zona Planta baja – Hall (Mujeres). Detalle de tapa inodoro

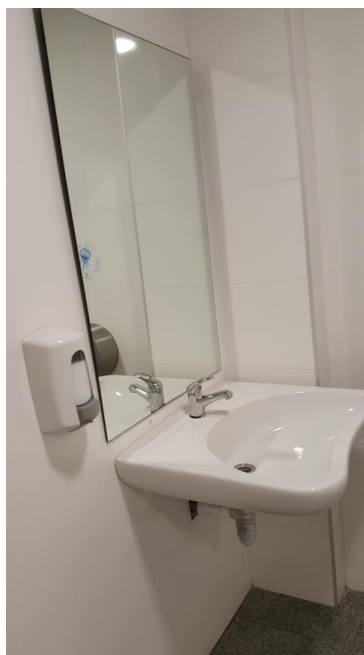
Fotografía 82. Baño Estación Marítima 3, Zona Planta baja – Hall (Mujeres). Detalle aseo movilidad reducida sin seca manos.

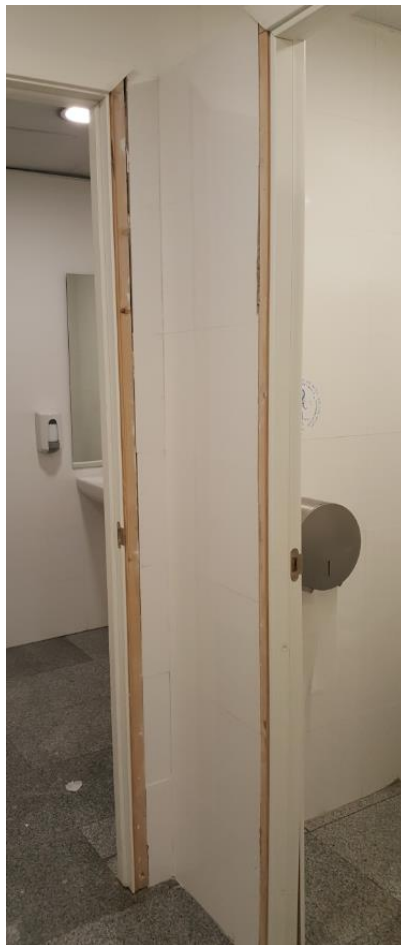
Fotografías 83, 84. Baño Estación Marítima 3, Zona Planta baja – Hall (Mujeres). Detalles en marcos de puerta principal (foto arriba) y marcos rotos y cedidos (foto inferior).

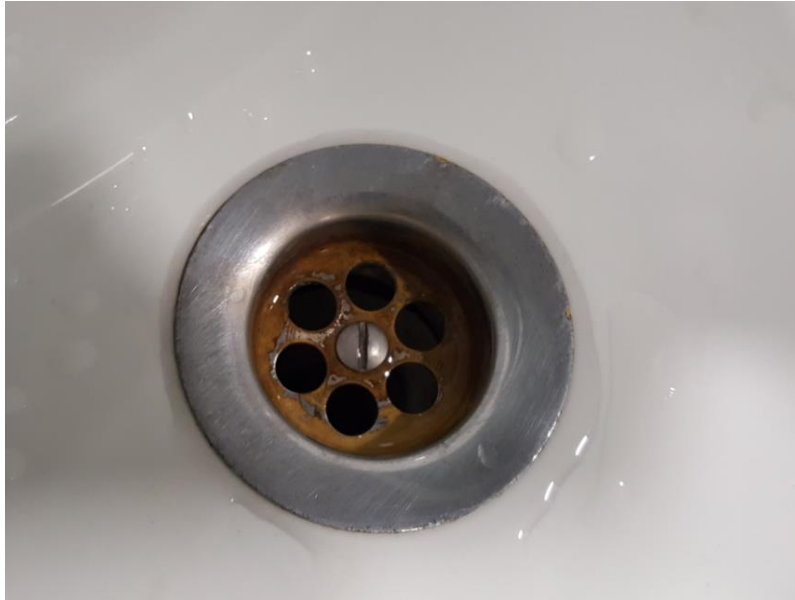
Fotografía 85. Baño Estación Marítima 3, Zona Planta baja – Embarque (Hombres). Detalles de desagües

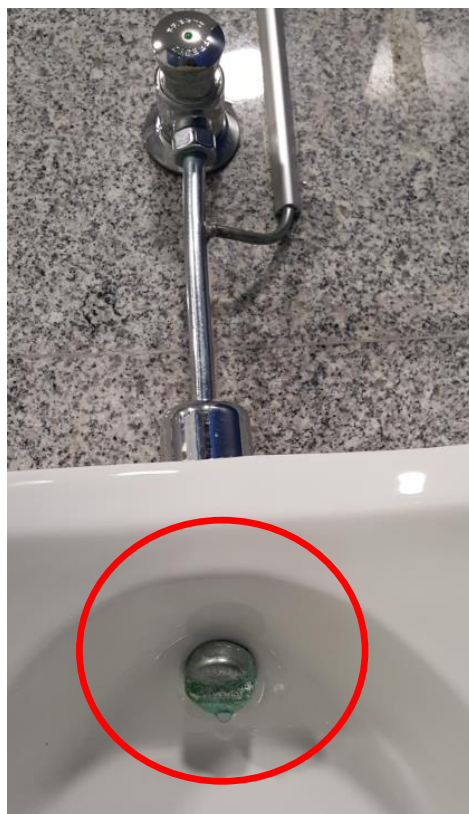
Fotografía 86. Baño Estación Marítima 3, Zona Planta baja – Embarque (Hombres). Detalles de urinarios

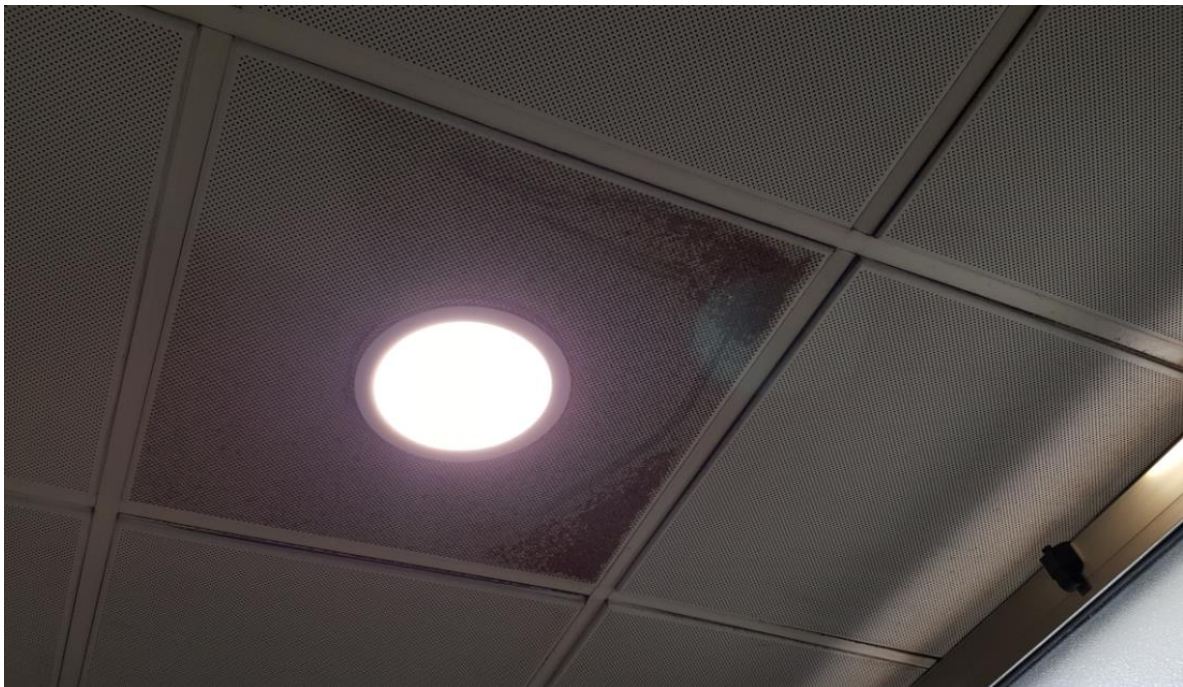
Fotografía 88. Baño Estación Marítima 3, Zona Planta baja – Embarque (Hombres). Detalle de placas techo

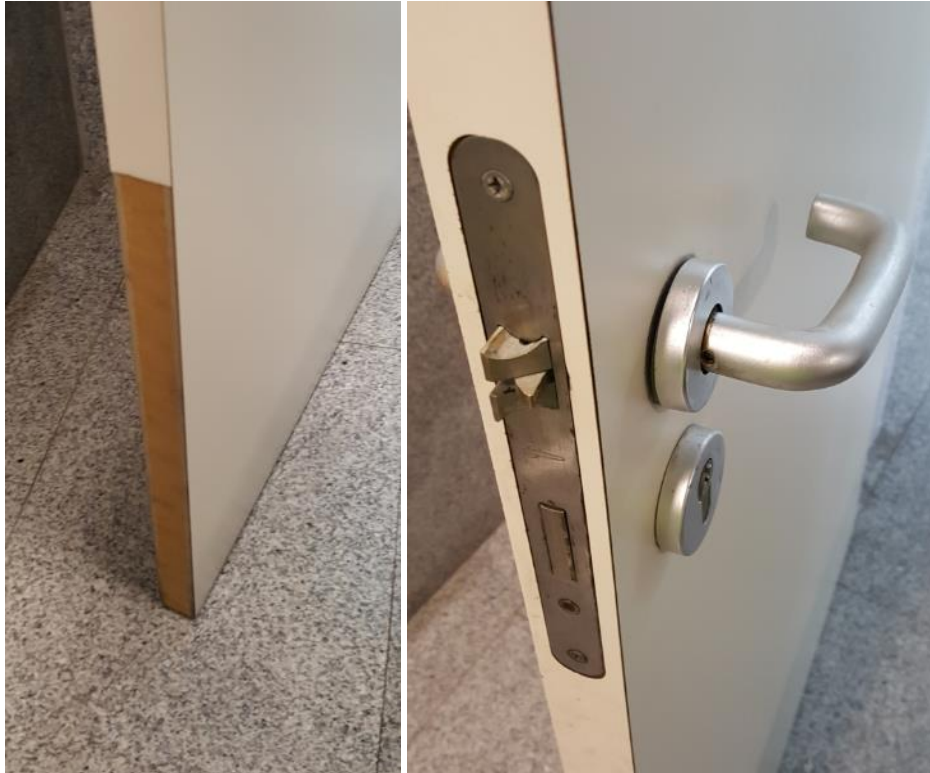
Fotografías 89,90. Baño Estación Marítima 3, Zona Planta baja – Embarque (Hombres). Detalle de puerta principal

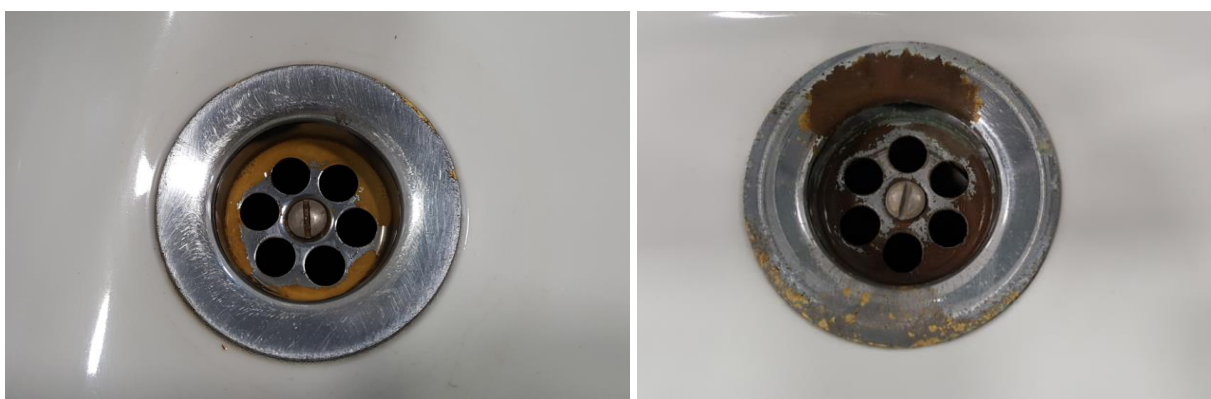
Fotografías 91, 92. Baño Estación Marítima 3, Zona Planta baja – Embarque (Mujeres). Detalle de desagües/grifería

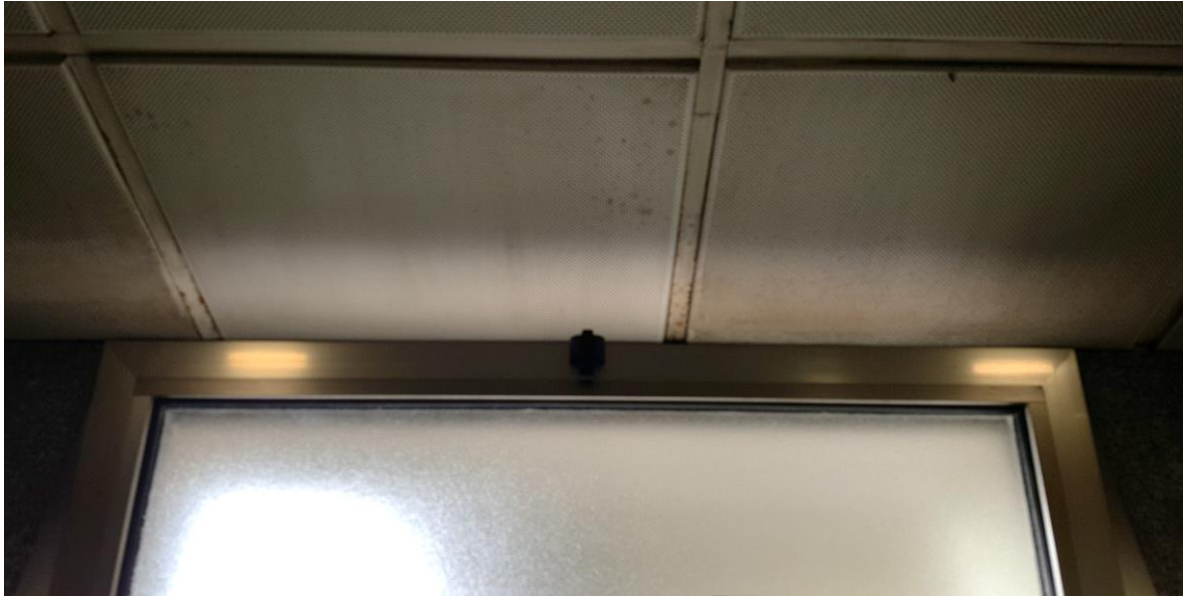
Fotografía 95. Baño Estación Marítima 3, Zona Planta baja – Embarque (Movilidad reducida). Detalle de placas de techo.

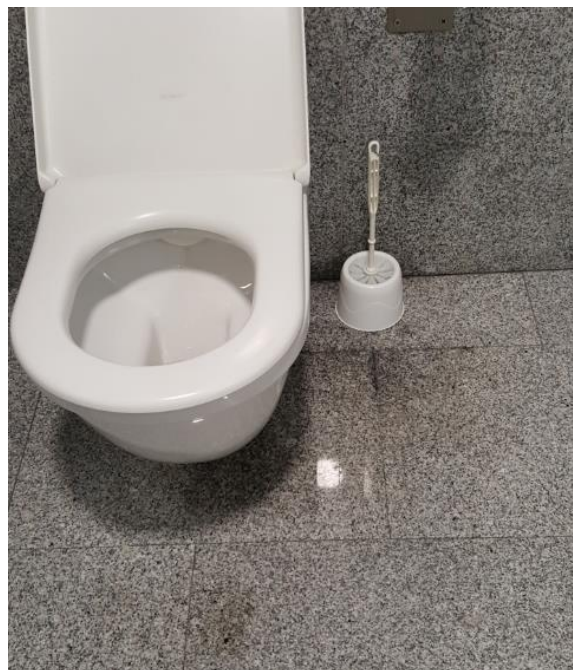
Fotografía 96. Baño Estación Marítima 3, Zona Planta baja – Embarque (Movilidad reducida). Detalle de suelo con zonas oscurecidas

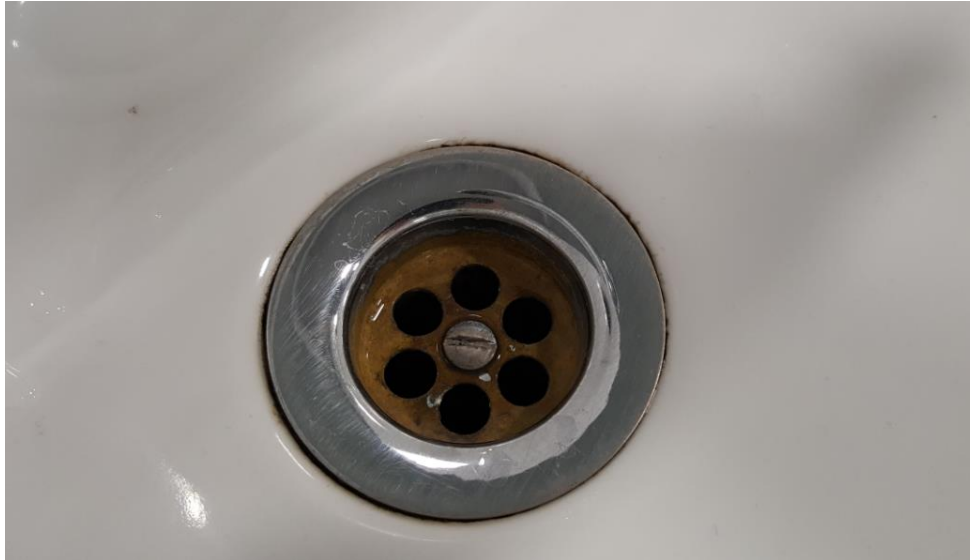
Fotografía 97. Baño Estación Marítima 3, Zona Planta alta – Terraza (Hombres). Detalle de grifería

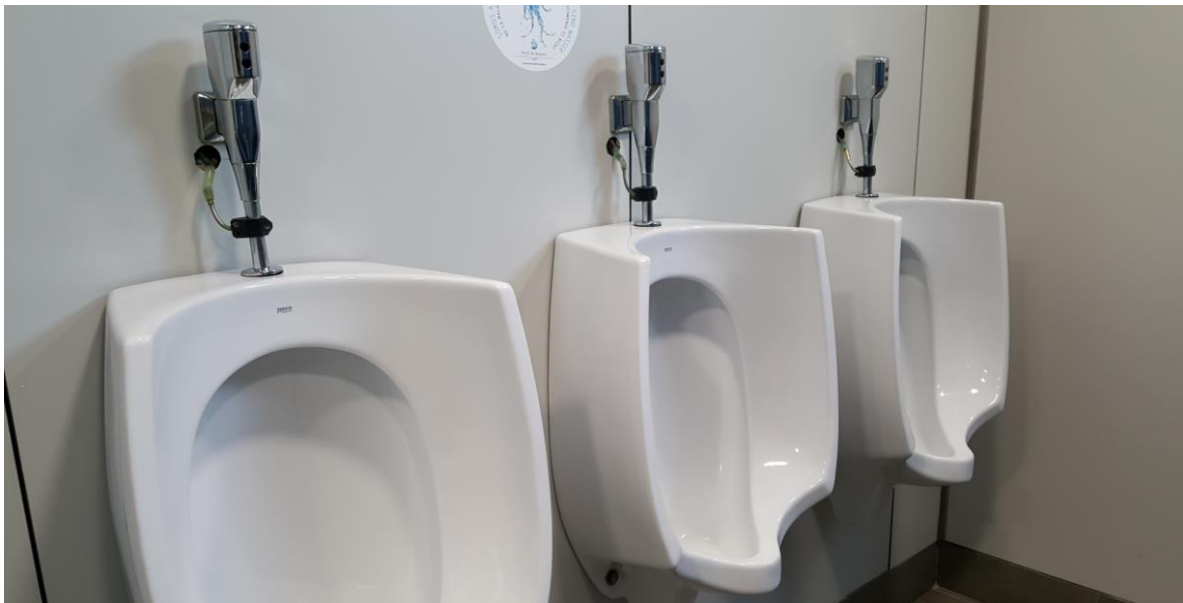
Fotografía 98. Baño Estación Marítima 3, Zona Planta alta – Terraza (Hombres). Detalle de tipo de urinario con detector

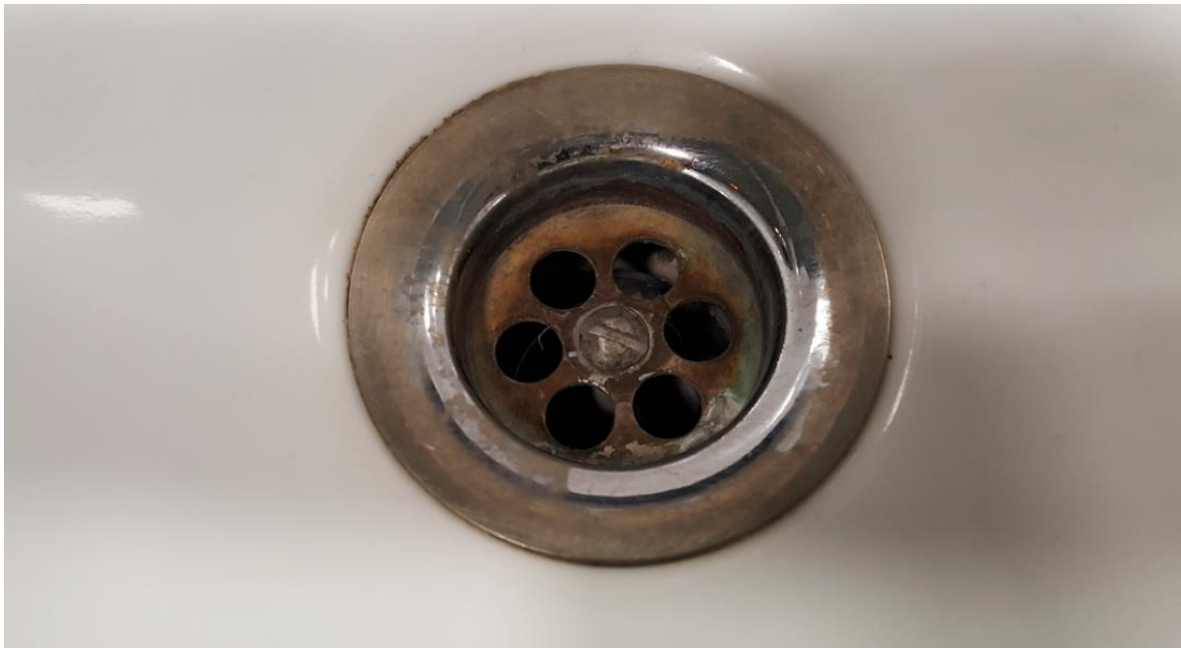
Fotografía 104. Baño Estación Marítima 3, Zona Planta alta – Terraza (Mujeres). Detalle del estado de desagües (grifería).

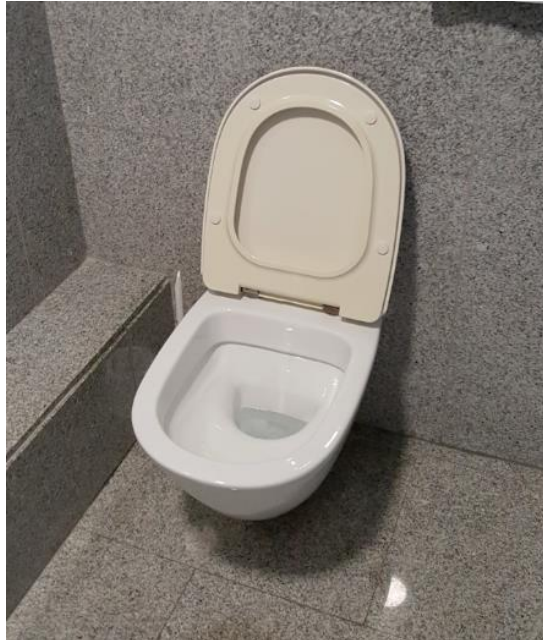
Fotografía 111. Baño Estación Marítima 3, Zona Planta alta – Embarque (Hombres). Detalle de tapa amarillenta en inodoro

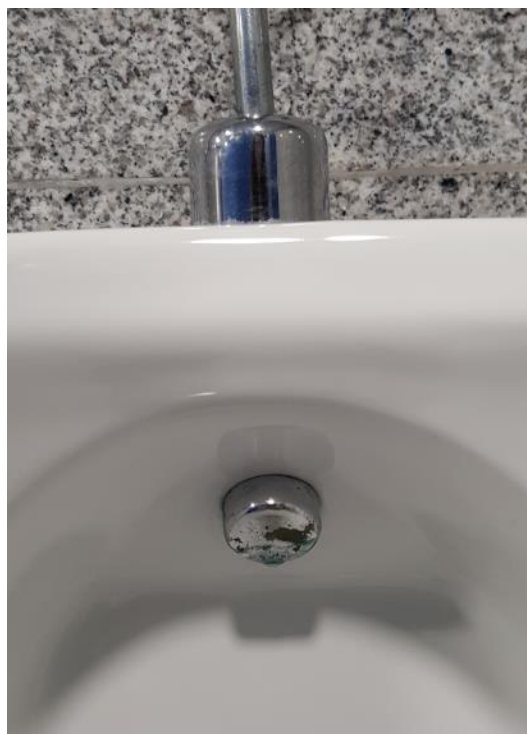
Fotografía 112. Baño Estación Marítima 3, Zona Planta alta – Embarque (Hombres). Detalle de urinario
