**Ports de Balears**

**Autoritat Portuària de Balears**

**PLIEGO DE PRESCRIPCIONES TÉCNICAS PARA LA  
CONTRATACIÓN DE:**

**“MANTENIMIENTO Y REPARACIÓN DE LOS ASEOS  
PÚBLICOS DEL PUERTO DE PALMA”**

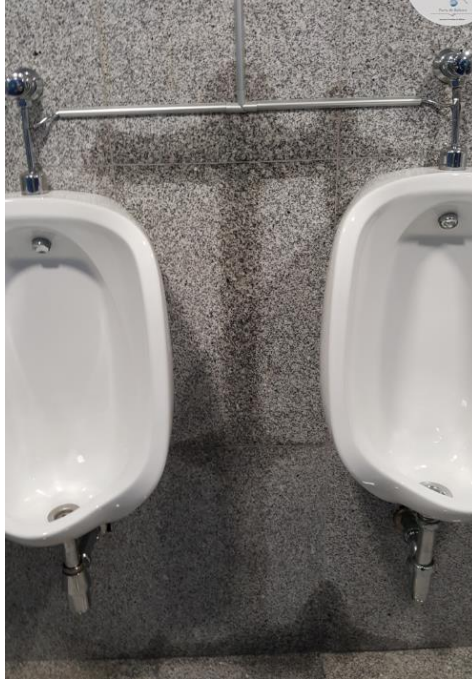
Fotografía 113. Baño Estación Marítima 3, Zona Planta alta – Embarque (Hombres). Detalle de paredes zona urinarios

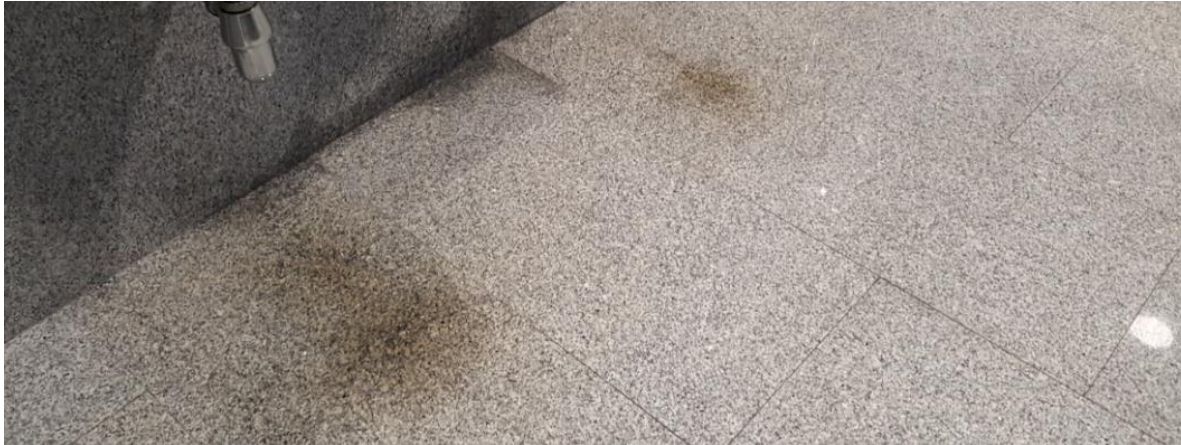
Fotografía 115. Baño Estación Marítima 3, Zona Planta alta – Embarque (Hombres). Detalle de suelos

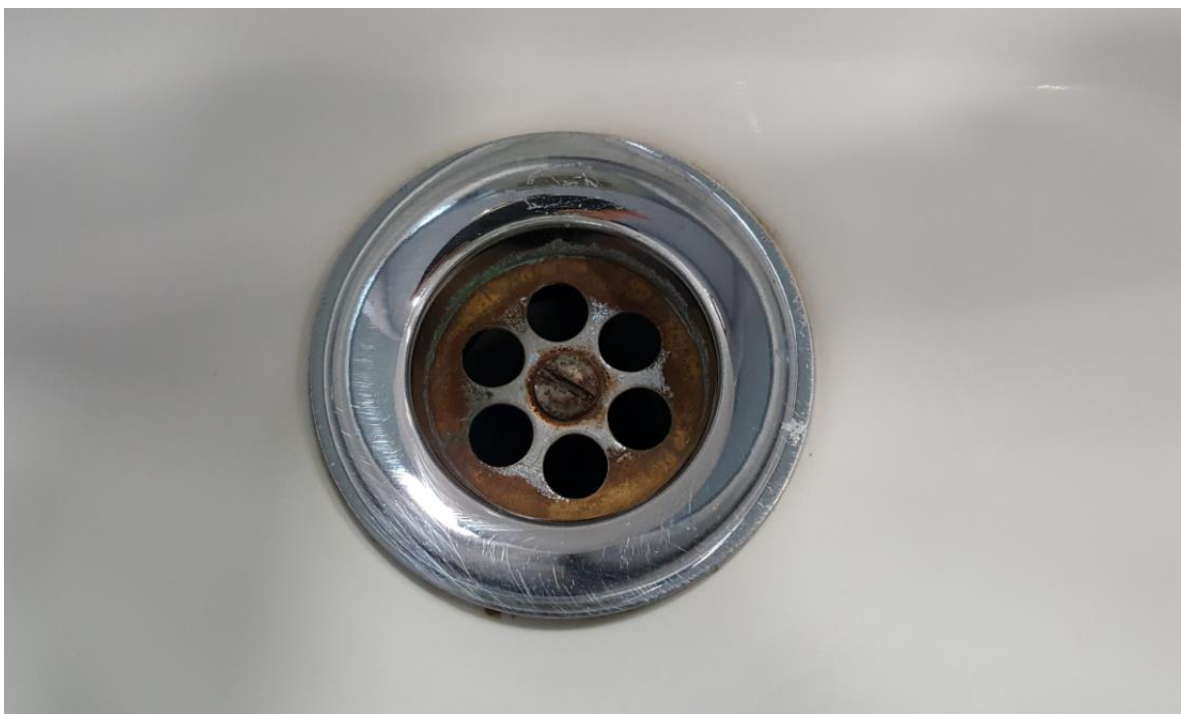
Fotografía 116. Baño Estación Marítima 3, Zona Planta alta – Embarque (Mujeres). Detalle de grifería

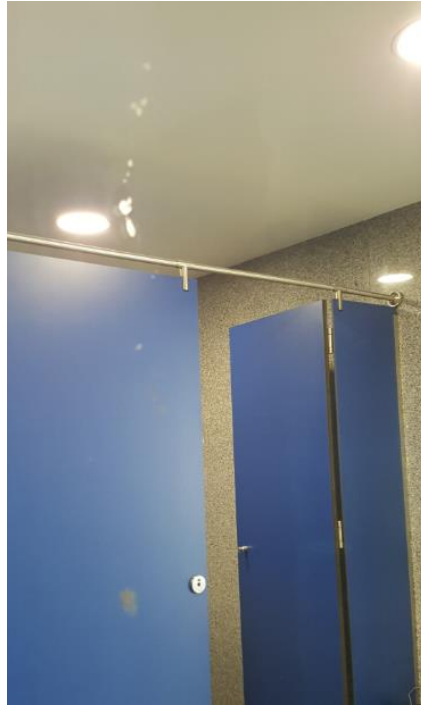
Fotografía 117. Baño Estación Marítima 3, Zona Planta alta – Embarque (Mujeres). Detalle de desgaste en espejo

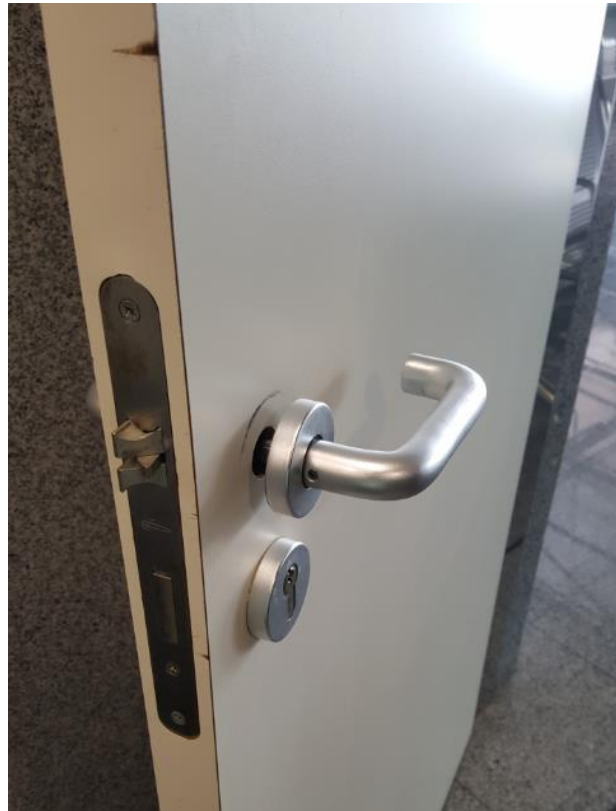
Fotografía 120. Baño Estación Marítima 3, Zona Planta alta – Embarque (Mujeres). Detalle de manilla suelta y rozaduras en puerta

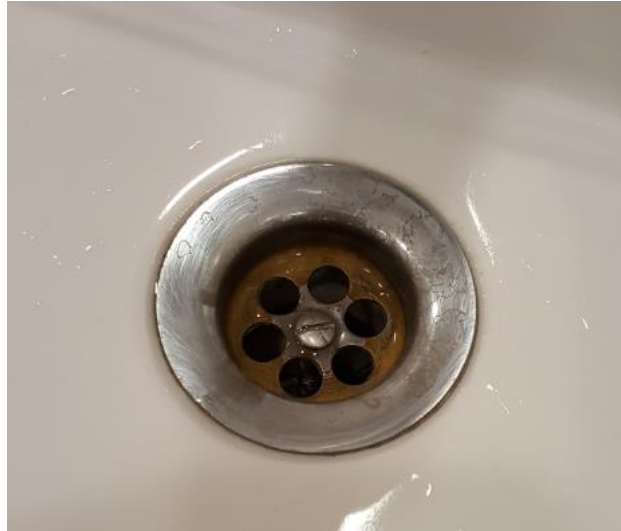
Fotografía 121. Baño Estación Marítima 4, Baños planta baja – Hombres. Detalle del estado de grifería y desagües

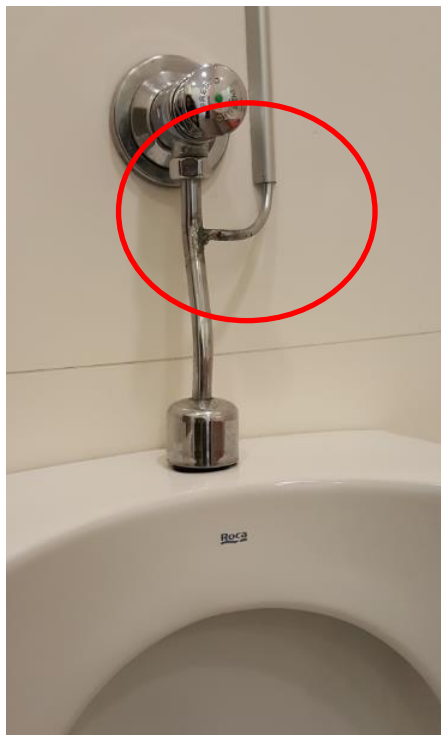
Fotografía 122. Baño Estación Marítima 4, Baños planta baja – Hombres. Detalle de elementos metálicos oscurecidos

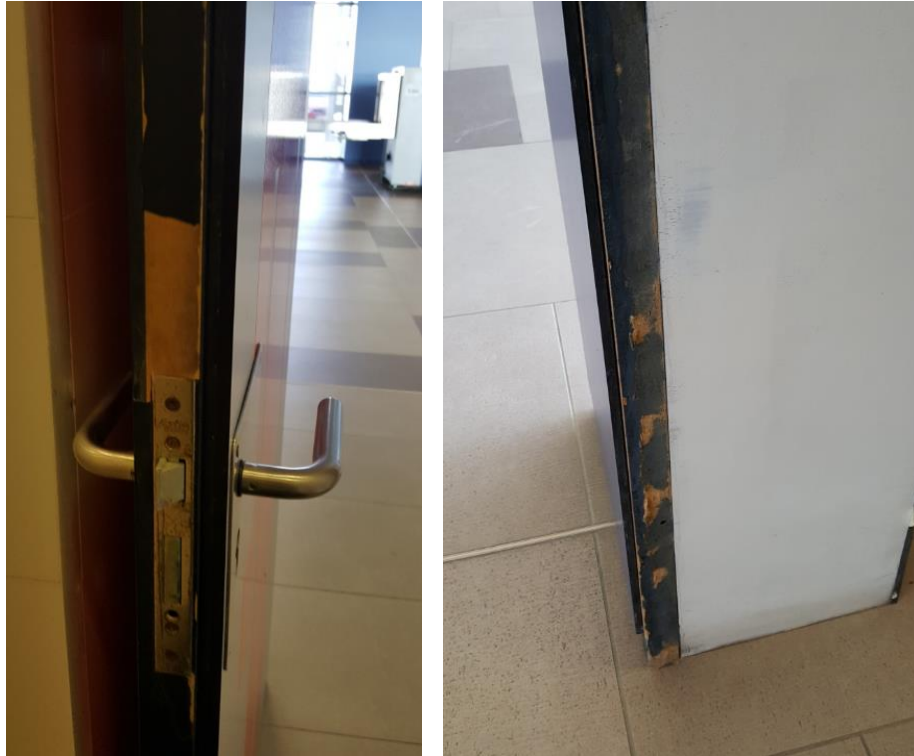
Fotografías 123, 124. Baño Estación Marítima 4, Baños planta baja – Hombres. Detalle del estado de puerta principal

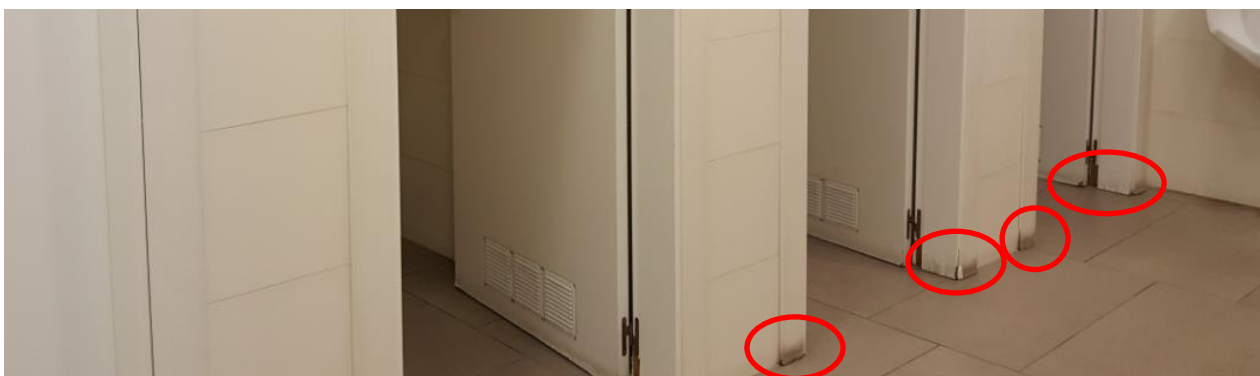
Fotografía 125. Baño Estación Marítima 4, Baños planta baja – Hombres. Detalle del estado de puertas interiores, en marco inferior.

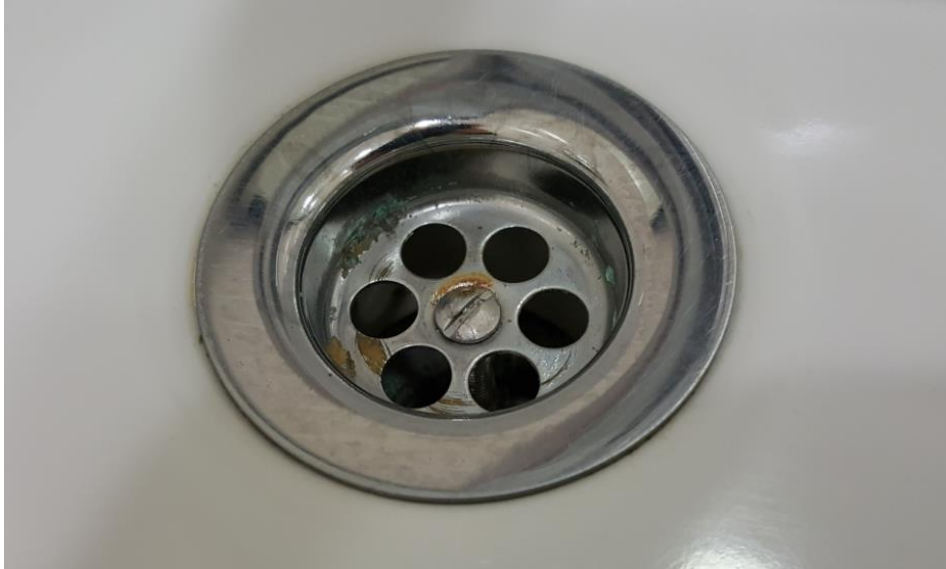
Fotografía 126. Baño Estación Marítima 4, Baños planta baja – Mujeres. Detalle de oxidación moderada en grifería

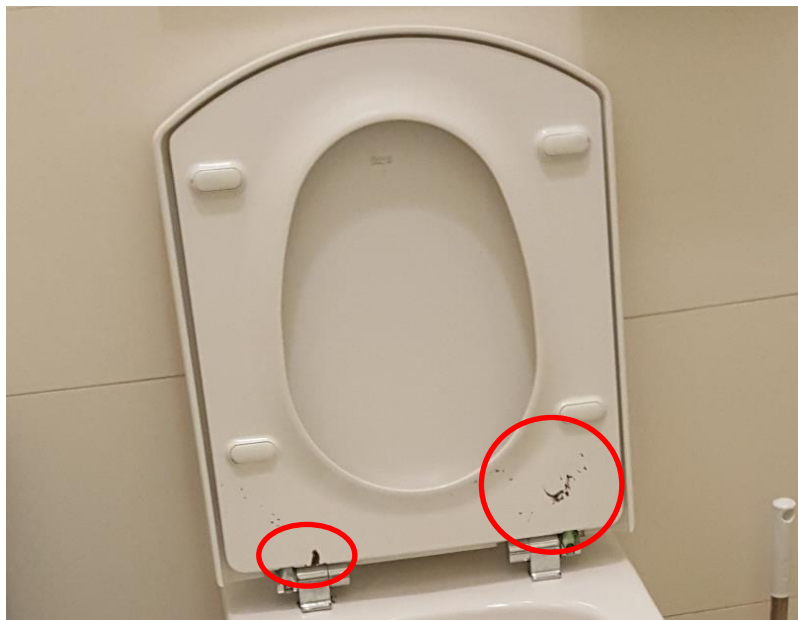
Fotografía 127. Baño Estación Marítima 4, Baños planta baja – Mujeres. Detalle de tapa con roces.

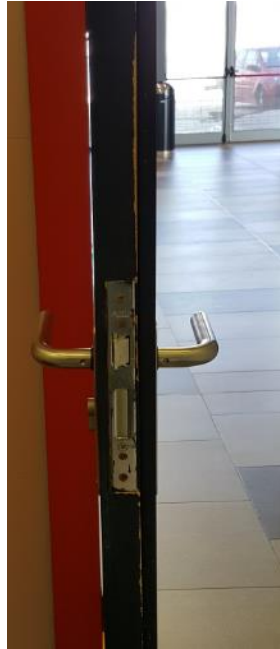
Fotografía 128. Baño Estación Marítima 4, Baños planta baja – Mujeres. Detalle de puerta y roces.

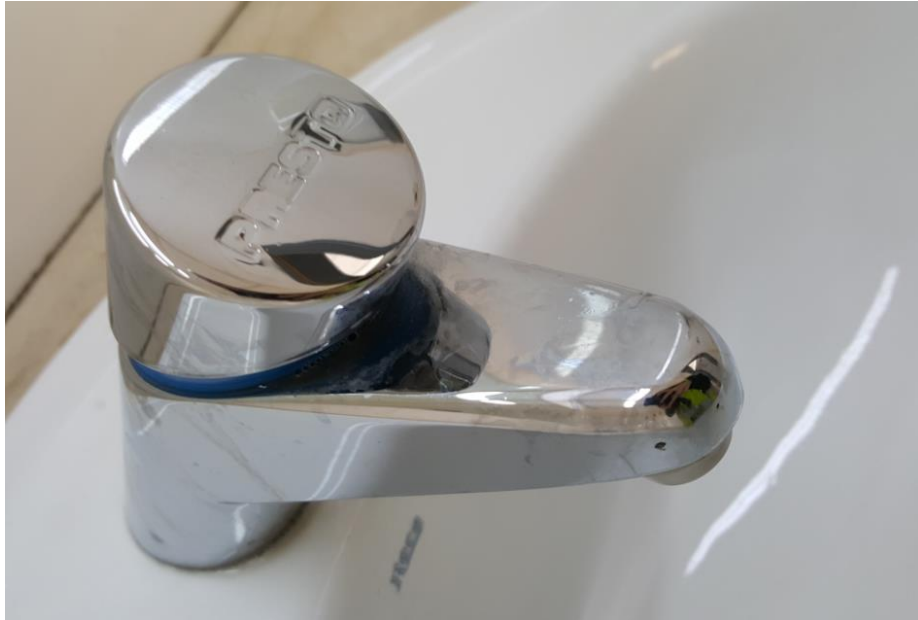
Fotografía 134. Baño Estación Marítima 5, Baños planta baja – Hombres. Detalle de grifería

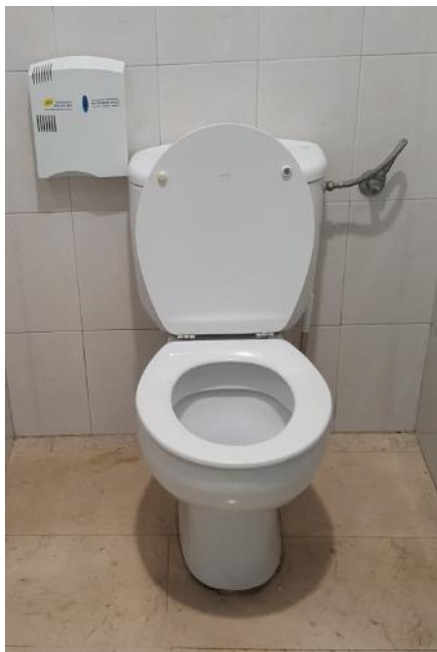
Fotografía 136. Baño Estación Marítima 5, Baños planta baja – Hombres. Detalle de tapas de inodoros

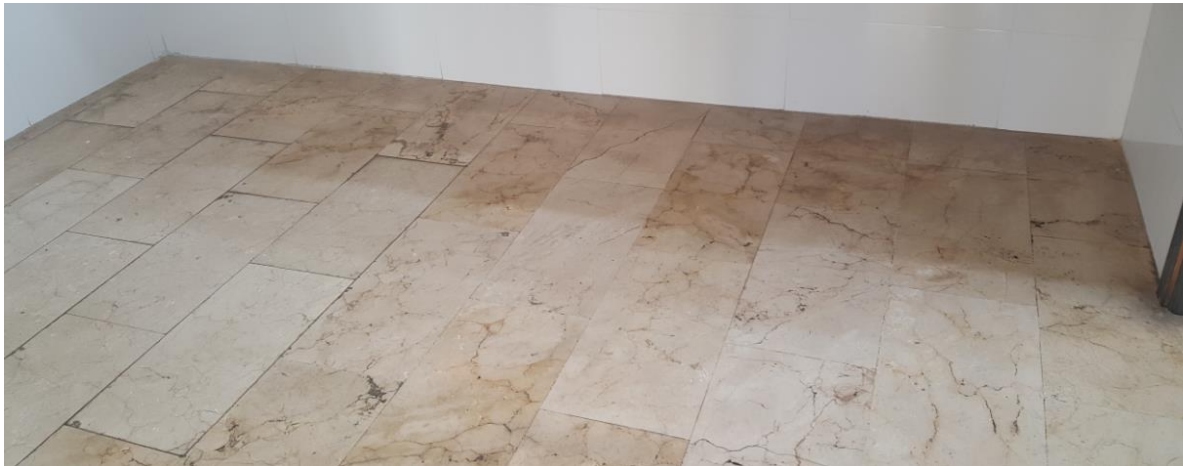
Fotografía 140. Baño Estación Marítima 5, Baños planta baja – Hombres. Detalle de suelos

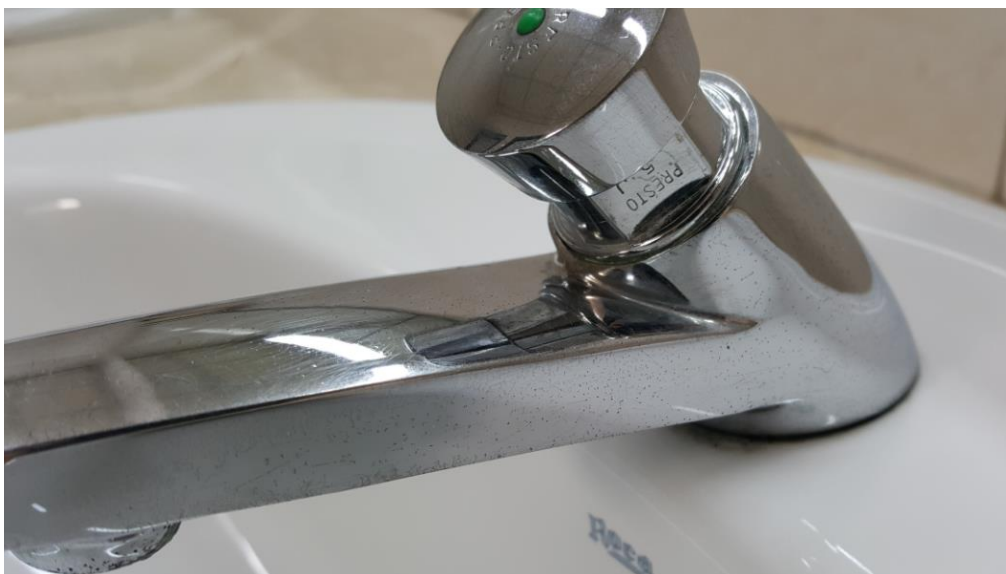
Fotografías 143. Baño Estación Marítima 5, Baños planta baja – Mujeres. Detalle de grifería picada

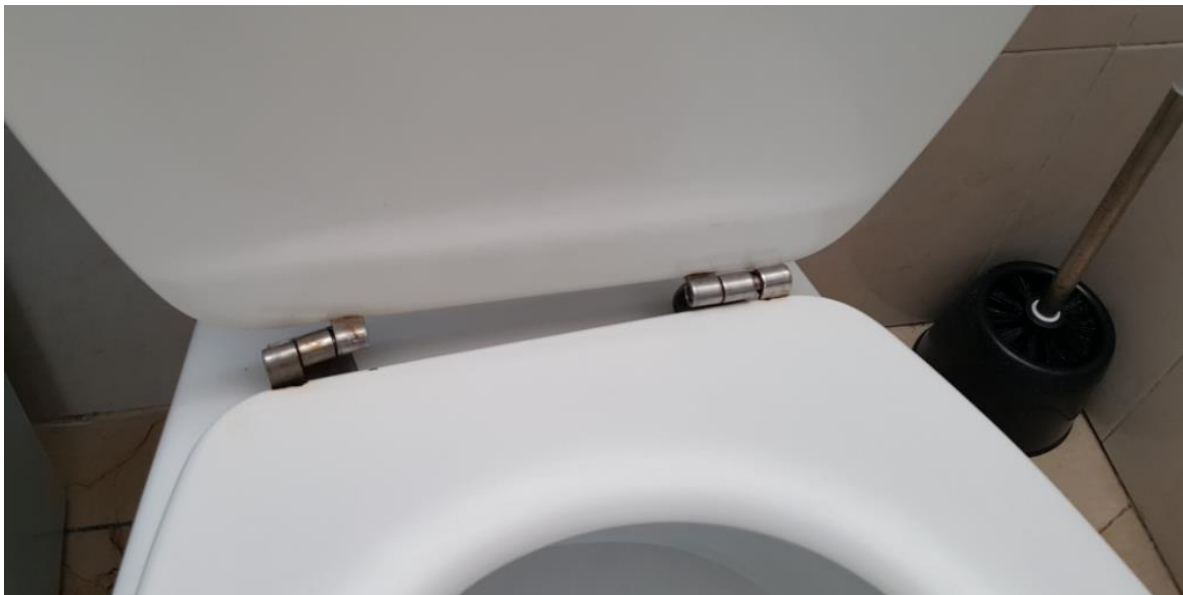
Fotografías 145. Baño Estación Marítima 5, Baños planta baja – Mujeres. Detalle de inodoros

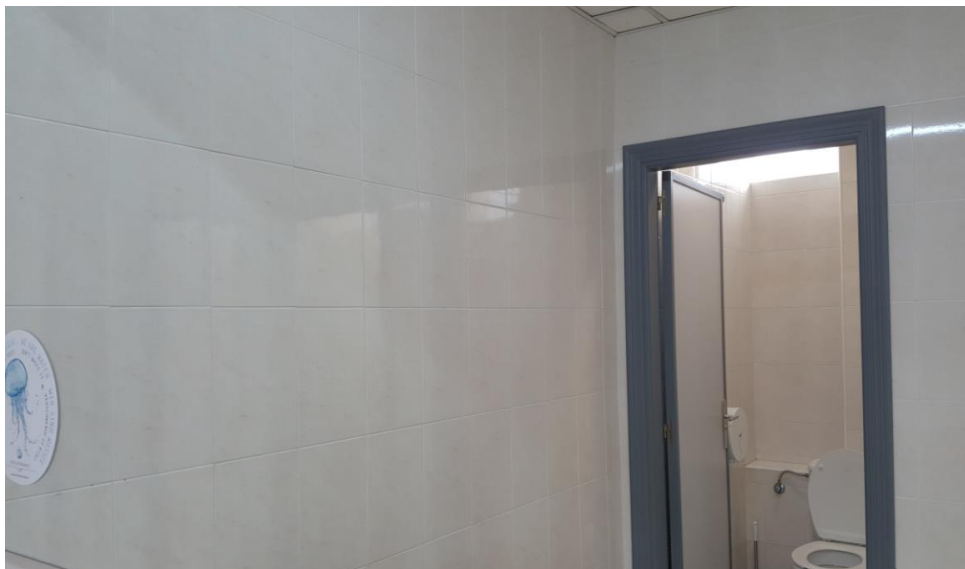
Fotografías 146. Baño Estación Marítima 5, Baños planta baja – Mujeres. Detalle de espejos (zonas oscurecidas a líneas)

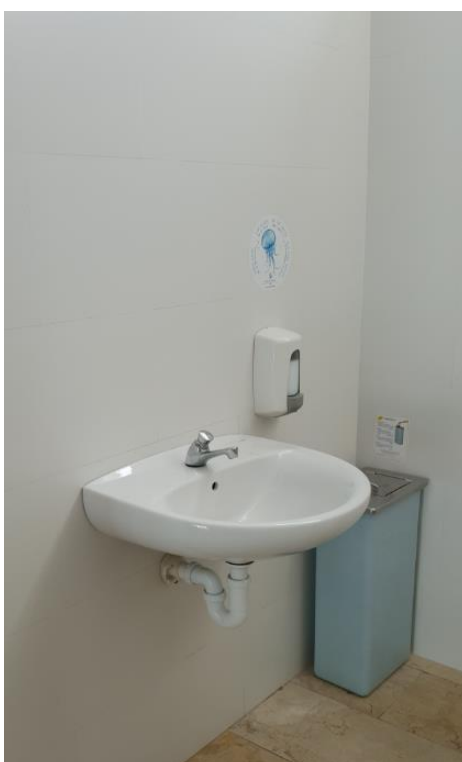
Fotografías 147. Baño Estación Marítima 5, Baños planta baja – Movilidad reducida mujeres. Detalle de lavabo sin espejo ni seca manos

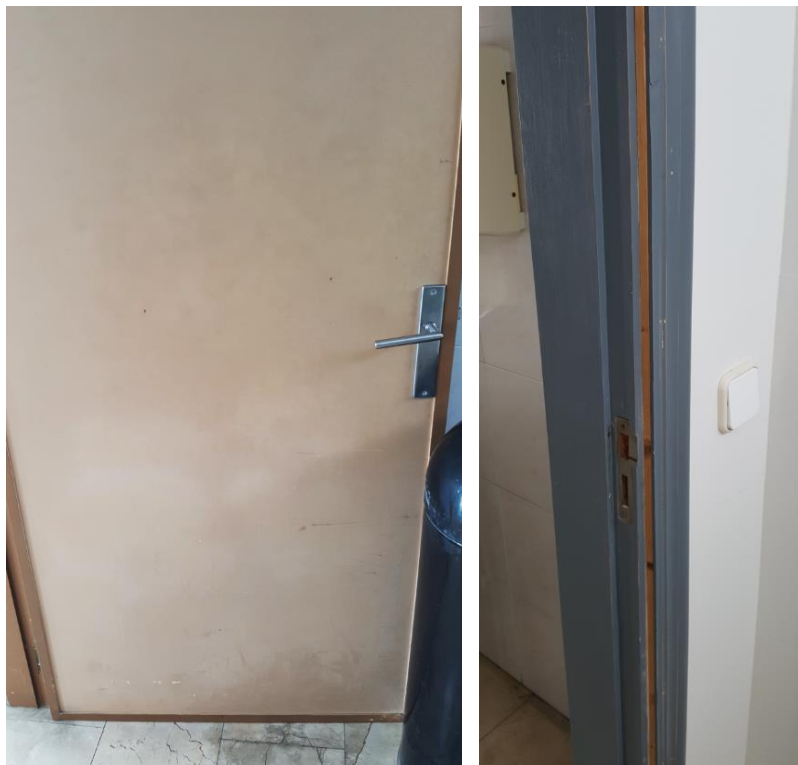
Fotografías 150, 151. Baño Estación Marítima 5, Baños planta baja – Mujeres. Detalle de puertas

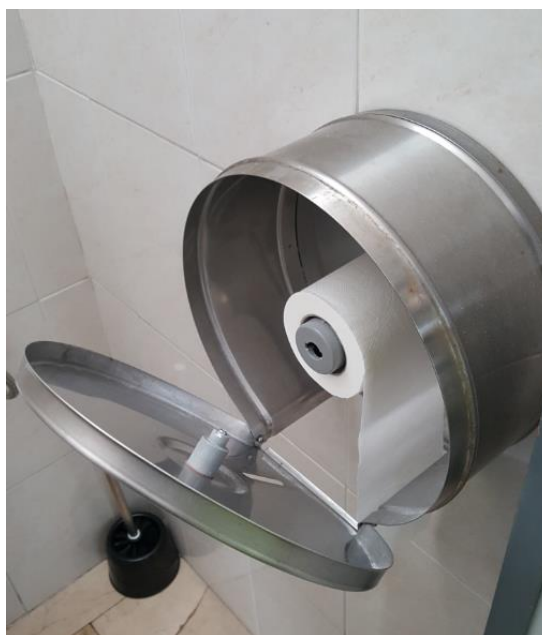
Fotografía 152. Baño Estación Marítima 5, Baños planta baja – Mujeres. Detalle de portarrollos de papel higiénico

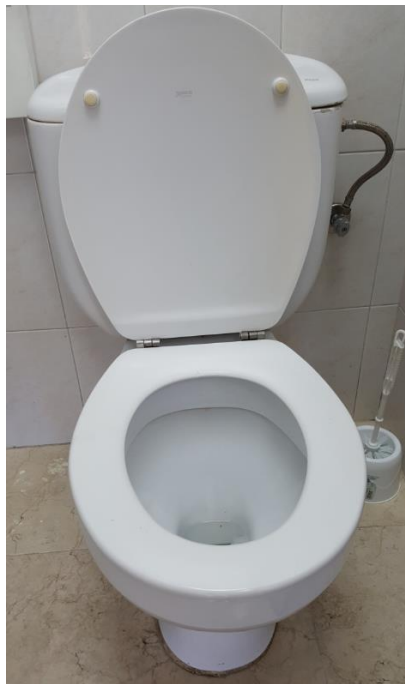
Fotografía 154. Baño Estación Marítima 5, Baños planta alta – Hombres. Detalle del inodoro, con zonas con sarro que no se van.

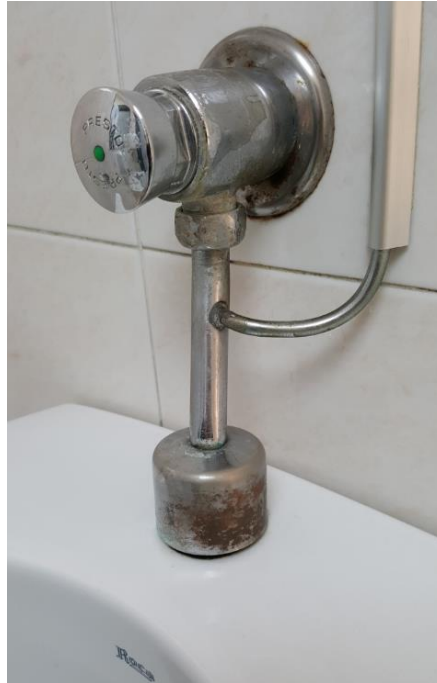
Fotografía 155. Baño Estación Marítima 5, Baños planta alta – Hombres. Detalle de elementos metálicos oxidados y envejecidos en urinarios.

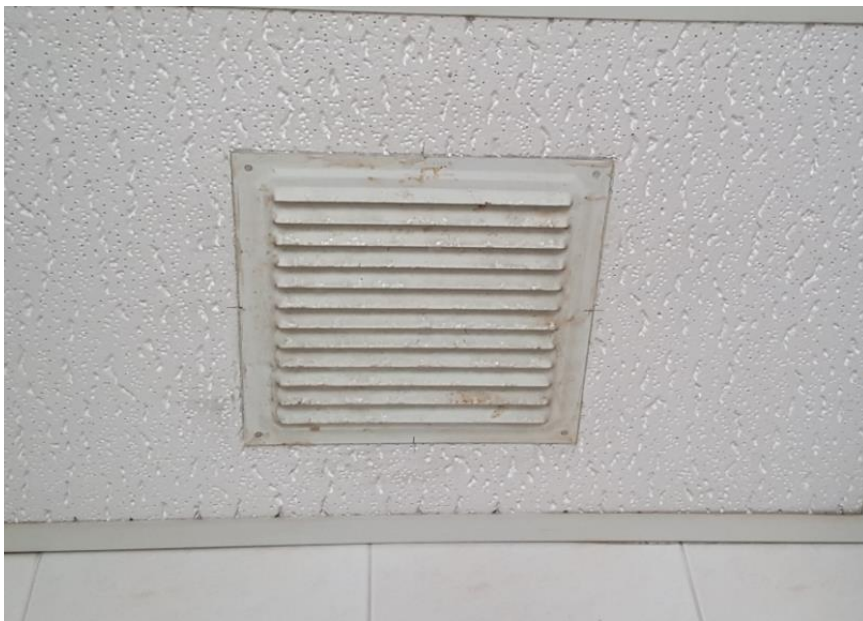
Fotografía 159. Baño Estación Marítima 5, Baños planta alta – Hombres. Detalle del estado de rejilla.

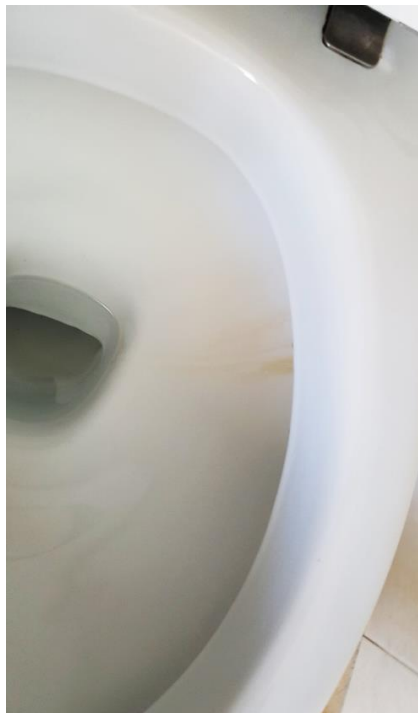
Fotografía 161. Baño Estación Marítima 5, Baños planta alta – Mujeres. Detalle del estado de inodoros, con zonas de sarro que no se van con productos de limpieza.

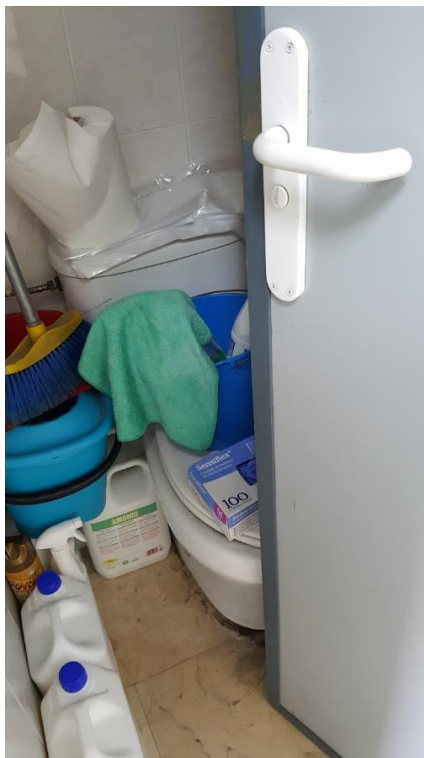
Fotografía 162. Baño Estación Marítima 5, Baños planta alta – Mujeres. Tercer cuarto de baño individual, al que no se puede acceder por roce de puerta con inodoro. Se usa como zona de acopio de material de limpieza

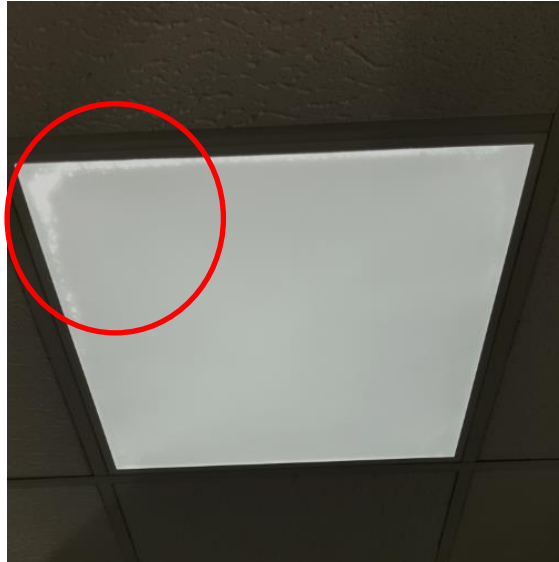
Fotografía 164. Baño Estación Marítima 5, Baños planta alta – Mujeres. Detalle de techo y placas de luz

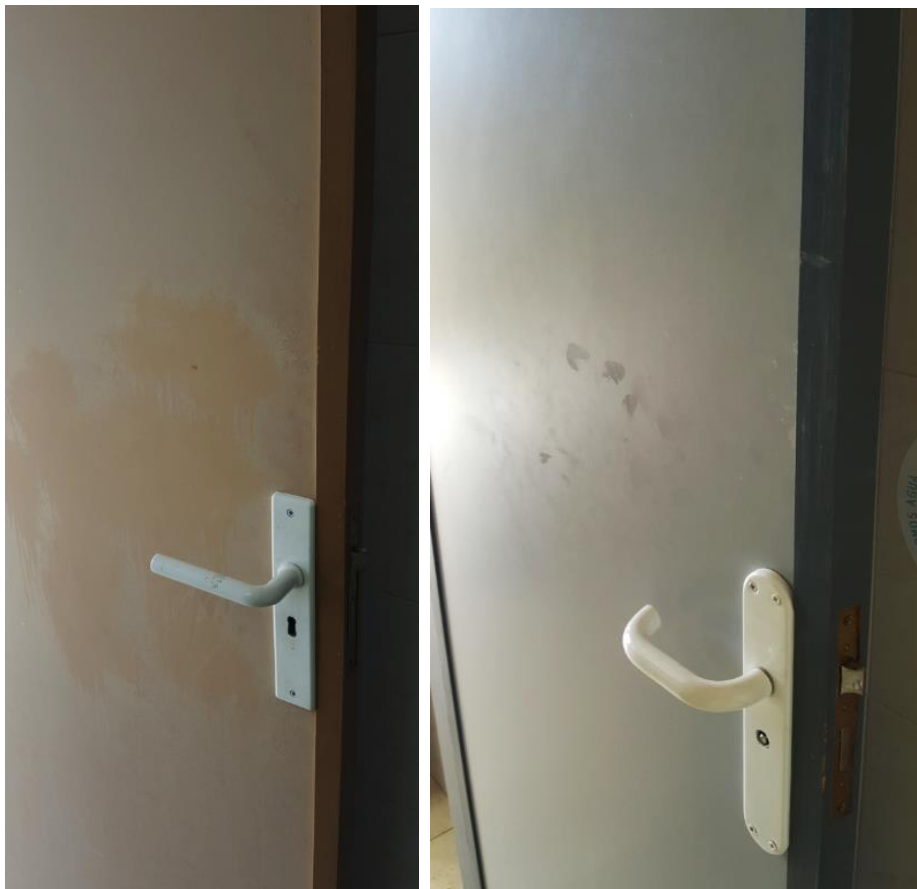
Fotografías 165, 166. Baño Estación Marítima 5, Baños planta alta – Mujeres. Detalle de puertas

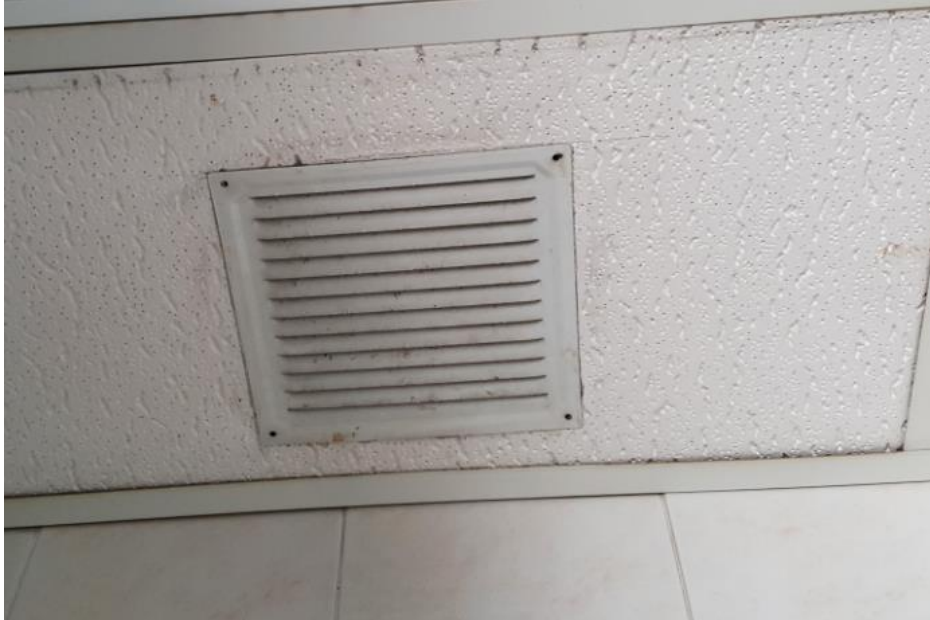
Fotografías 167. Baño Estación Marítima 5, Baños planta alta – Mujeres. Detalle de rejillas y placas techo

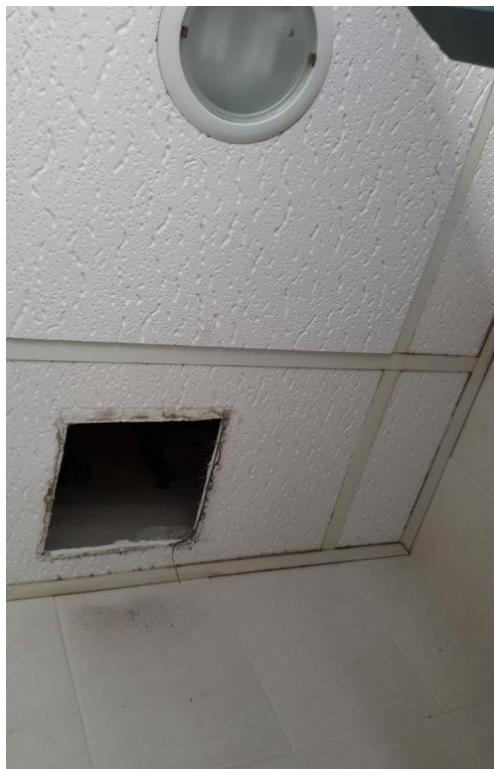
Fotografía 168. Baño Estación Marítima 5, Baños planta alta – Mujeres. Detalle de agujero, a través del que se filtran malos olores continuamente.

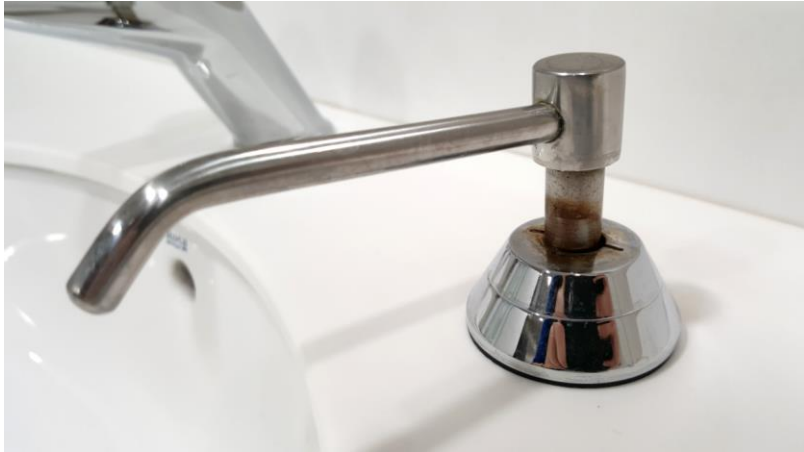
Fotografía 169. Baño Estación Marítima 6, Baños Entrada – Hombres. Detalle de oxidación en jabonera

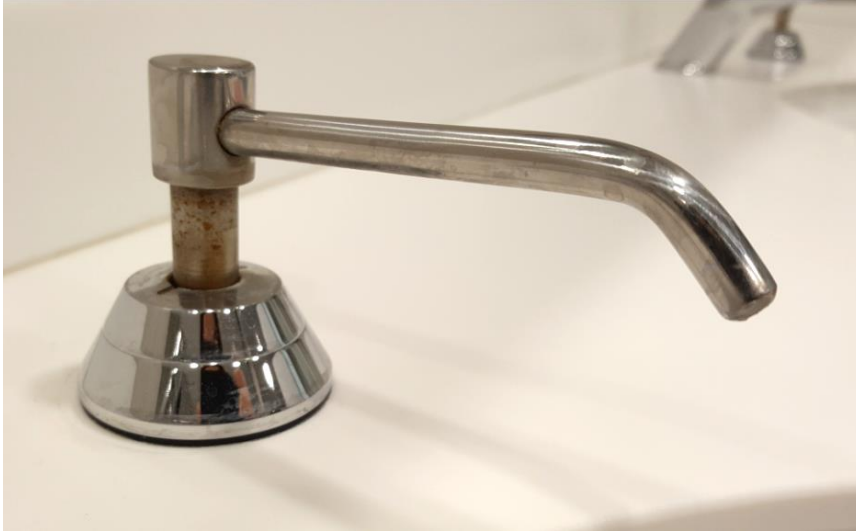
Fotografía 171. Baño Estación Marítima 6, Baños Entrada – Mujeres. Detalle de oxidación en jabonera

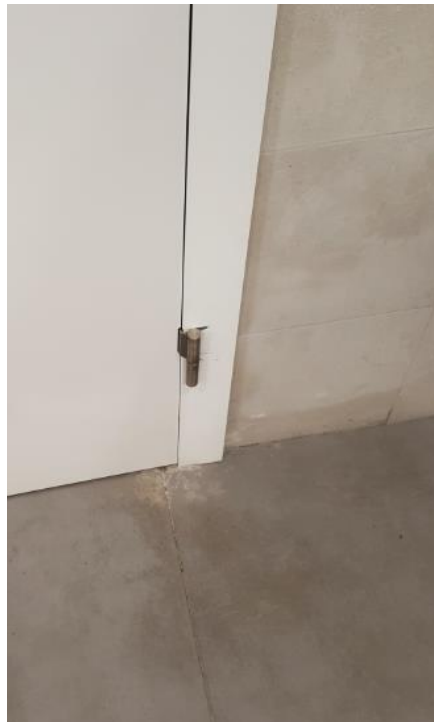
Fotografía 172. Baño Estación Marítima 6, Baños Entrada – Mujeres. Zona manchada en suelo

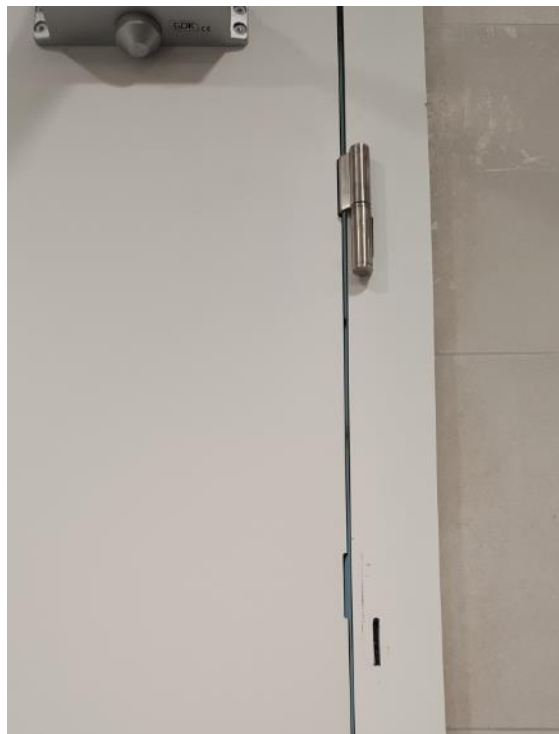
Fotografía 173. Baño Estación Marítima 6, Baños Entrada – Mujeres. Falta de bisagra en puerta principal

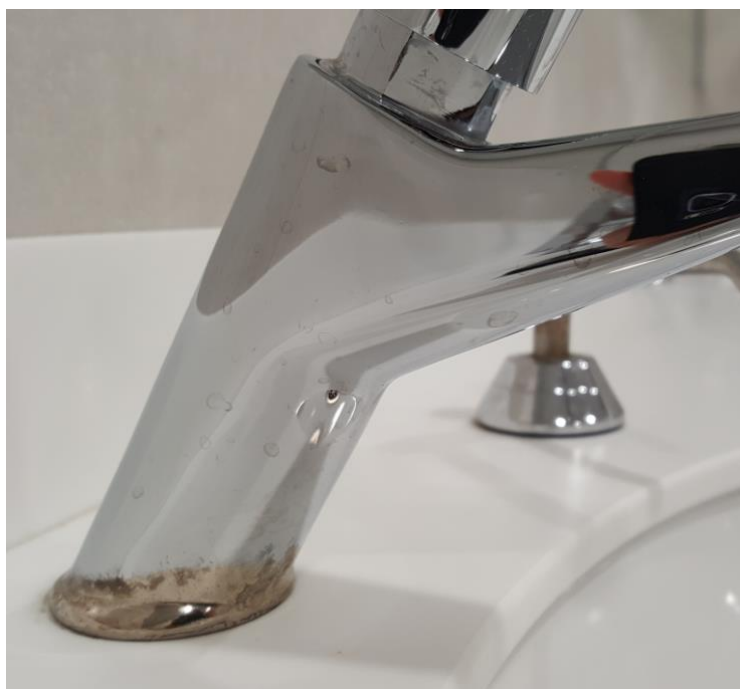
Fotografía 174. Baño Estación Marítima 6, Baños control de seguridad – Hombres. Detalle de coloración en grifería

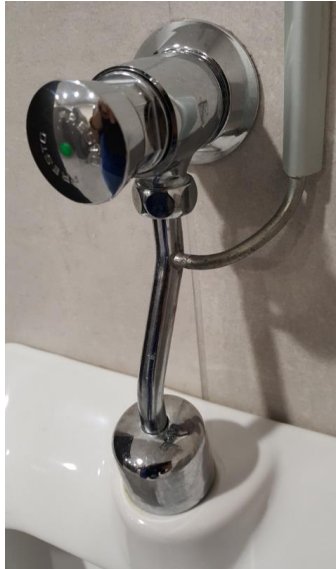
Fotografía 175. Baño Estación Marítima 6, Baños control de seguridad – Hombres. Detalle de oxidación leve en urinarios

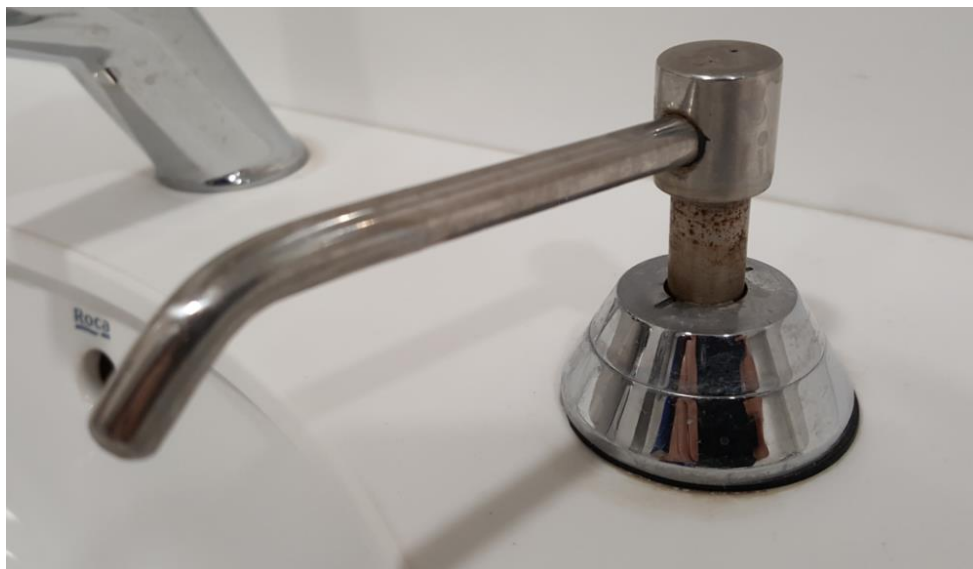
Fotografía 176. Baño Estación Marítima 6, Baños control de seguridad – Hombres. Detalle de oxidación en jabonera

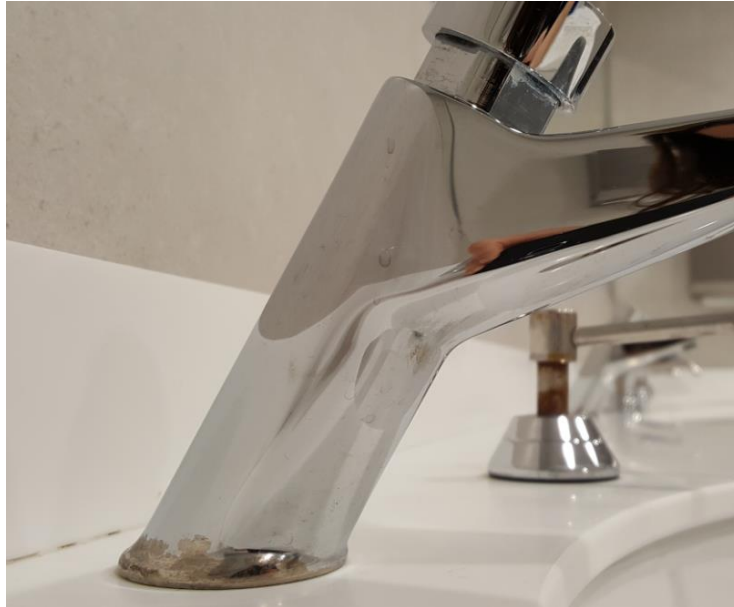
Fotografía 177. Baño Estación Marítima 6, Baños control de seguridad – Hombres. Detalle de oxidación en grifería.

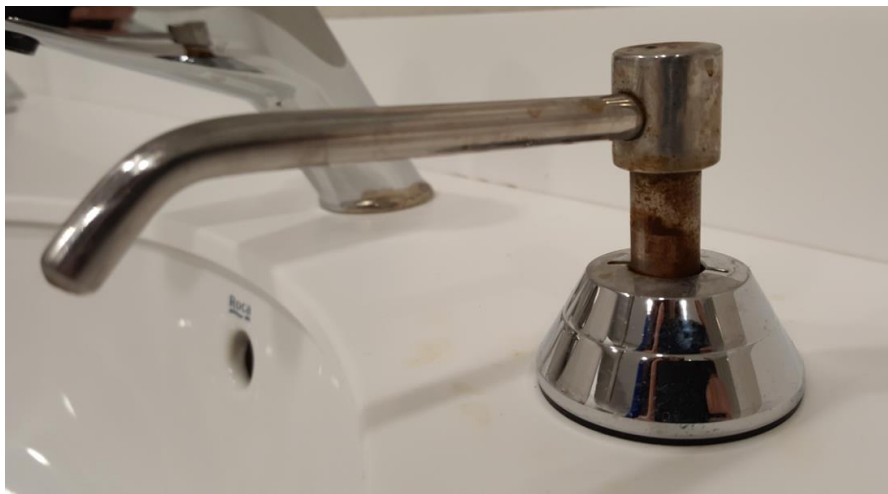
Fotografía 178. Baño Estación Marítima 6, Baños control de seguridad – Hombres. Detalle de oxidación en jabonera

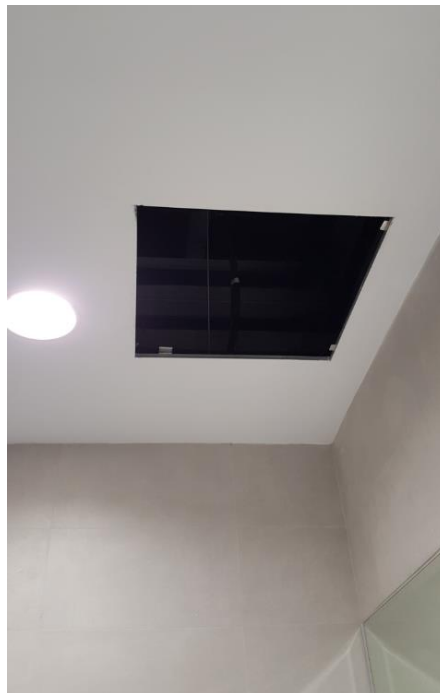
Fotografía 184. Baño Estación Marítima 6, Baños embarque – Mujeres. Falta de registro en techo de baño
