| <br><b>MINISTERIO<br/>DE TRANSPORTES<br/>Y MOVILIDAD SOSTENIBLE</b> | <br><b>Ports de Balears</b><br><br><b>Autoritat Portuària de Balears</b> | <br><b>Decode Ingeniería</b><br>C/ Gremi Fabregas, 33 Of. 219<br>C.P.: 07009 PALMA DE MALLORCA<br>- ILLES BALEARS -<br>TEL 971 761 130 - FAX 971 752 198 | <b>AUTOR DEL DOCUMENTO:</b><br><br>Antonio Martínez Díaz<br>Ing. Cominos, Colegiado y Puertos<br>Colegiado: 17342-13 | | <b>TÍTULO DE PROYECTO:</b><br>A.T. para la comprobación de la balneimetría<br>e inspección de infraestructuras de atraque<br>y embarque/desembarque de los puertos<br>que gestiona la APB en Baleares | <b>ESCALA A3:</b><br>1/1.000 | <b>SITUACIÓN:</b><br>TERMINO MUNICIPAL ZONA:<br><b>Puerto de Maó</b><br><b>Zona Varadero</b> | <b>NOMBRE DEL PLANO:</b><br><b>COLARSEGA</b> | <b>NÚMERO PLANO:</b><br><b>5 de 19</b> |

**NUMERO PLANO:**  
8 de 22  
**NUMERO HOJA:**  
COLARSEGA (1)

**SITUACIÓN:**  
1/1.000  
**ESCALA:**  
A.T. para la comprobación de la batimetría e inspección de infraestructuras de atraque y embarque/desembarque de los puertos que gestiona la APB en Baleares

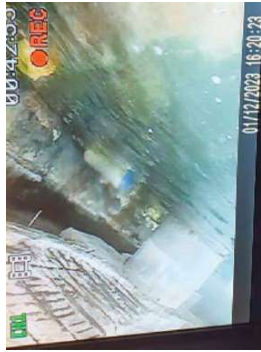
conservación y un muelle de pilas en claraboya, el cual posee las mismas patologías que las alienaciones del mismo tipo anteriormente citadas.

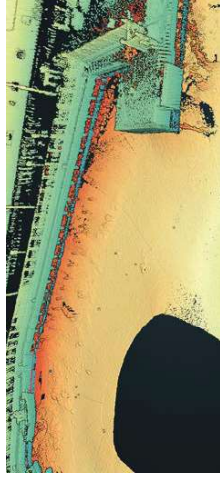
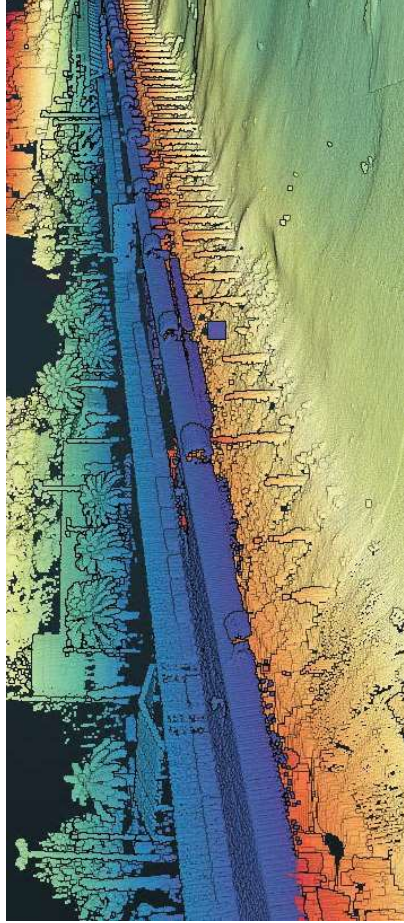
#### M-M-1B-PON

De nuevo, estas alineaciones tipo claraboya presentan las patologías comunes detectadas anteriormente (desprendimiento de hormigón en vigas y losas, con corrosión de armadura), las cuales han derivado en fisuras sobre la losa en su parte superior.

Las pilas de hormigón presentan también desprendimientos y armadura en estado avanzado de corrosión, incluso llegando a desprenderse.
