05_MUELLE EN CLARABOYA CON PILAS DE HORMIGON

FECHA : 30/11/23

PUERTO : MAO

ALINEACION : M-M-1A-LLE

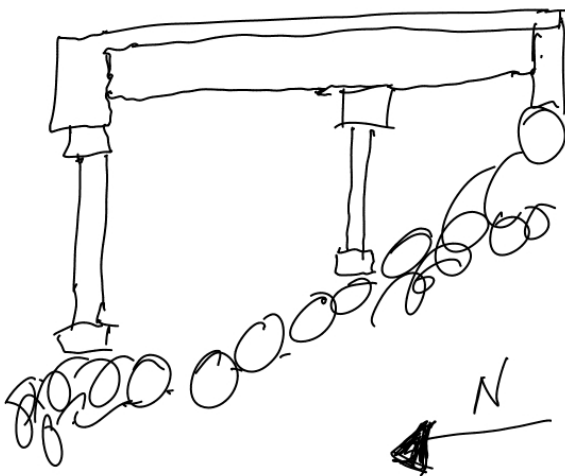
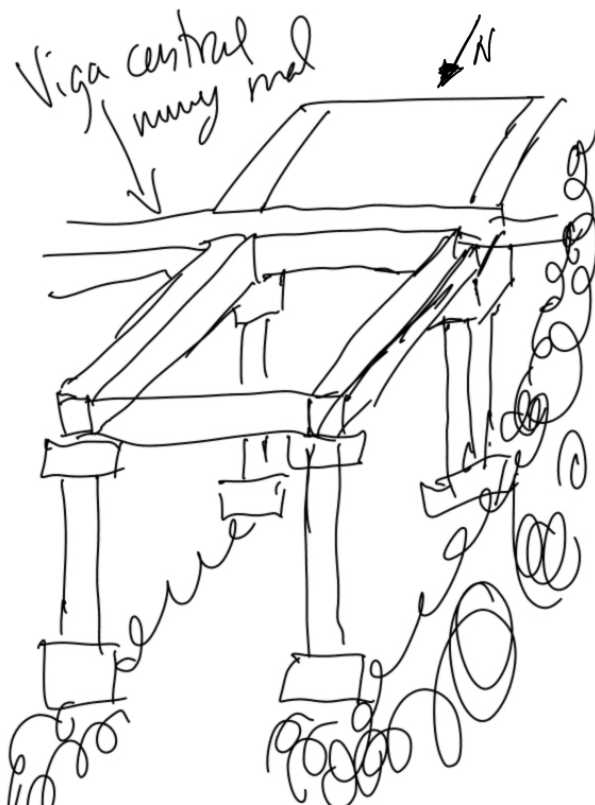
Claraboya (perfil)

OBSERVACIONES : HAY 222 METROS DE CLARABOYA CON 2 FILAS DE PILAS Y 2 PASILLOS Y LUEGO CONTINUA HASTA EL PK250 CON UN PASILLO. LOS ULTIMOS 10 METROS DEL MUELLE SON MACIZOS DE HORMIGON. (VER ESQUEMA DE LA CLARABOYA EN INCIDENCIAS DE PILAS)

DESCRIPCION : ESQUEMA DEL MUELLE EN CLARABOYA
