05_MUELLE EN CLARABOYA CON PILAS DE HORMIGON

FECHA : 29/11/23

PUERTO : MAO

ALINEACION : MOLL_DE_LLEVANT_2

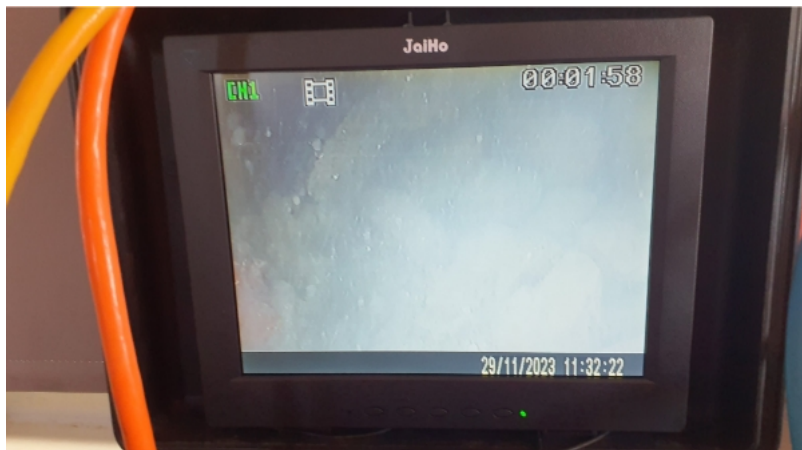
PK INCIDENCIA : 0+000

DESCRIPCION : EN VIDEO NADA MÁS EMPEZAR
COQUERA DE 70 CM LARGO X 70 CM ALTO X 75 CM FONDO

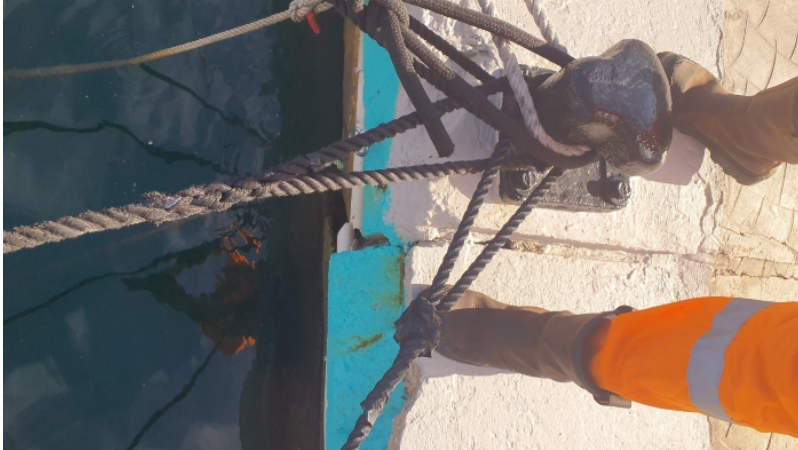
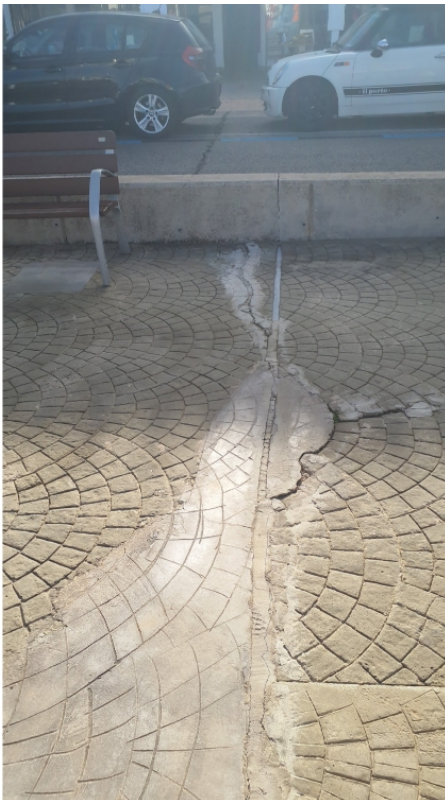
PK INCIDENCIA : 0+045 - 0+239

OBSERVACIONES : 8 GRANDES GRIETAS YA RELLENADAS Y REPARADAS ORIGINADAS POR ASENTAMIENTO DE LAS PILAS Y LOSAS DE LA CLARABOYA. LAS GRIETAS ATRAVIESAN TODA LA CLARABOYA HASTA EL OTRO LADO DE LA CALZADA

DESCRIPCION : 8 GRANDES GRIETAS TRANSVERSALES YA RELLENADAS Y REPARADAS ORIGINADAS POR
ASENTAMIENTO DE LAS PILAS Y LOSAS DE LA CLARABOYA
