**A.T. PARA LA REDACCIÓN DEL PROYECTO CONSTRUCTIVO DEL  
ACONDICIONAMIENTO ESTRUCTURAL DEL CUERPO SUPERIOR DEL FARO DE  
PORTOPÍ**

**INV25-0036**

La Autoridad Portuaria de Baleares (en lo sucesivo APB) planea la rehabilitación del faro de Portopí, que es el segundo más antiguo de España y fue declarado Monumento Histórico-Artístico en 1983, ya que actualmente presenta un estado de conservación deficiente.

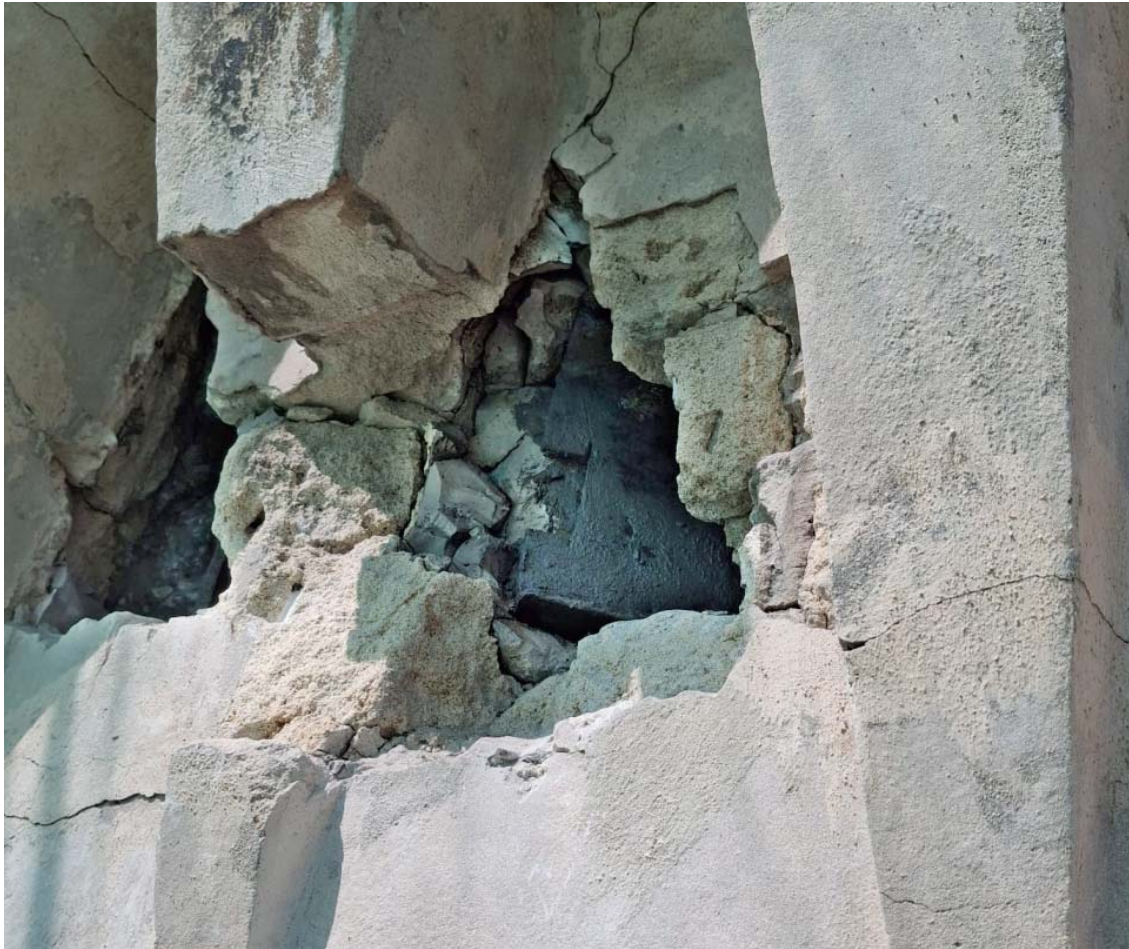
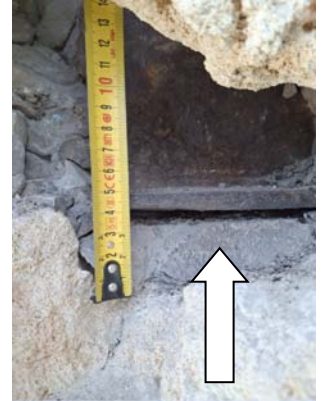
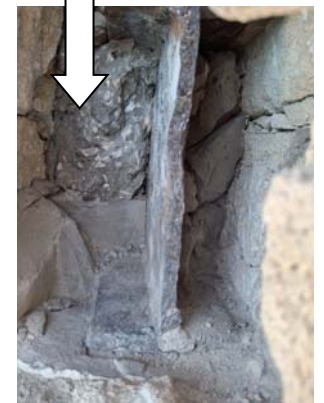
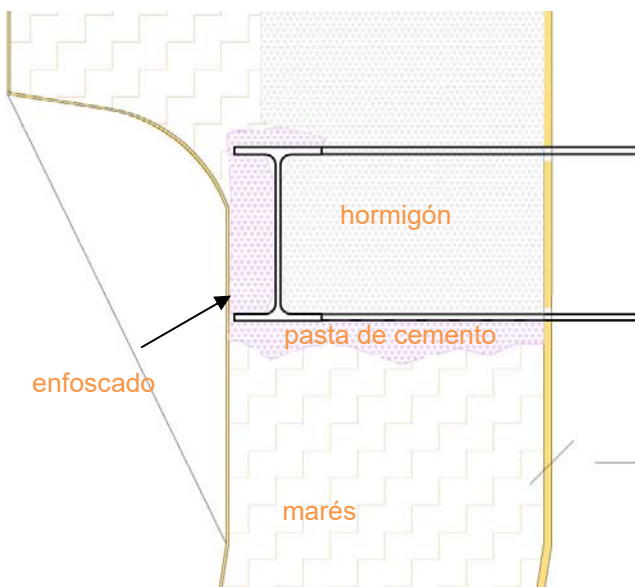
CATA 1 . Apoyo de jácenas principales

pasta de cemento

hormigón

las jácenas apoyan a peso directamente sobre el marés cajado para alojarlas, sin dados ni conectores de ningún tipo. Las cabezas de las vigas en contacto con el marés están revestidas de una gruesa pasta de cemento sin áridos como protección del metal ante la oxidación. Su extremo es casi tangente al paramento exterior. La totalidad de éste, incluidas ménsulas y almenas que son de marés, están revestidas con una lechada de cemento y el interior de la pirámide está generosamente enfoscado. Las dos vigas coincidentes en esquina no están conectadas entre sí, aunque el conjunto de vigas soporte, las de segundo orden que quedan por encima y el perímetro de la terraza por encima del chapón están hormigonadas, aprisionando también la base del cuerpo de la linterna, de modo que el conjunto se comporta como una unidad monolítica. NOTA: antes de tapar provisionalmente la cata con mortero de cal se trató el metal descubierto con un pasivador

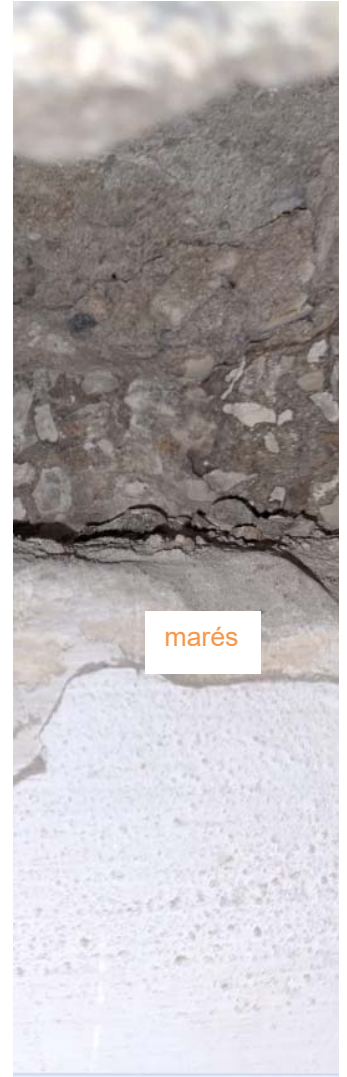
CATA 2 . forjado techo de pirámide

marés

El chapón que forma el suelo pisable de la linterna se extiende perimetralmente más allá del cuerpo de ésta, y ha servido como encofrado del hormigón que recoge y solidariza el conjunto de la estructura metálica. La cata ha permitido ver que el hormigón, que es muy fuerte, no lleva armado, y se apoya directamente sobre el perímetro de la fábrica de marés.

En el mortero de pendientes sí se vieron alambres (muy finos y oxidados) seguramente de una tela de gallinero antirretracción

Una vez abierta la cata se cortó un trozo del chapón (muestra M9) para caracterizar el acero

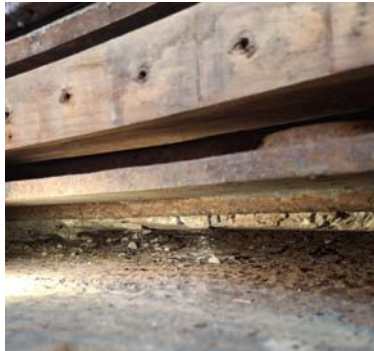
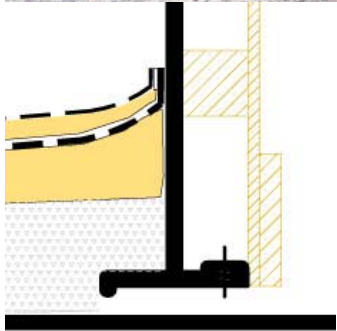
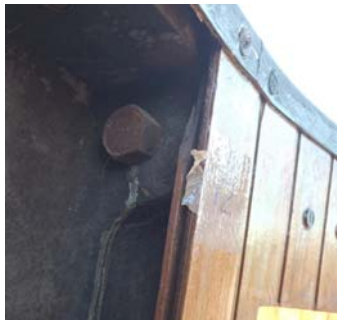
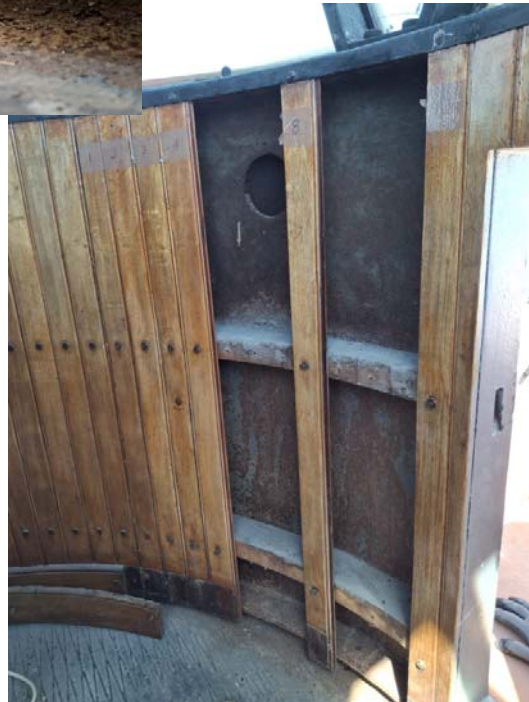
CATA 3 . Disposición y apoyo del cuerpo de la linterna

El cilindro metálico que forma el cuerpo de la linterna está formado por 8 módulos prefabricados de fundición (7 iguales ciegos y uno que aloja el portillo de salida). La unión entre estas piezas va atornillada con dos uniones por lado, y cada sector lleva en la aleta inferior dos perforaciones roscadas para fijarse contra el suelo, pero en este caso no se han utilizado. La sujeción de los montantes inclinados que soportan la cúpula de cubierta y los paneles de vidrio van igualmente atornillados, de modo que el conjunto de la linterna es desmontable. El cilindro se encuentra suspendido entre 1 y 2 cm por encima del suelo pisable constituido por un chapón texturizado. En este espacio intermedio se acumulaba una importante cantidad de cascarilla de óxido, (en la limpieza no exhaustiva necesaria para la mera observación se recogieron unos 6 litros de ésta). Tras retirar el forro de

madera y su rodapié en uno de los sectores y retirar los restos se observa el hormigón en masa que ya habíamos descubierto desde abajo. Por el dibujo de las estrías aún reconocibles en los restos de óxido, éste parece provenir de la corrosión del planchón (y encofrado perdido) que conformaba el suelo y que en su expansión ha llegado a levantar la solera de hormigón en masa (el hormigón se ve fracturado).

No hay conexión entre la linterna y el suelo (los pasos roscados no se usaron tampoco para colocar varillas de conexión). Todo parece indicar que una vez colocada la linterna en su sitio se procedió a hormigonar la terraza confiando en que el cuerpo metálico quedaría atrapado por la aleta exterior que lo rodea perimetralmente (su forma se ha podido medir desde el interior por diferencia de cotas)

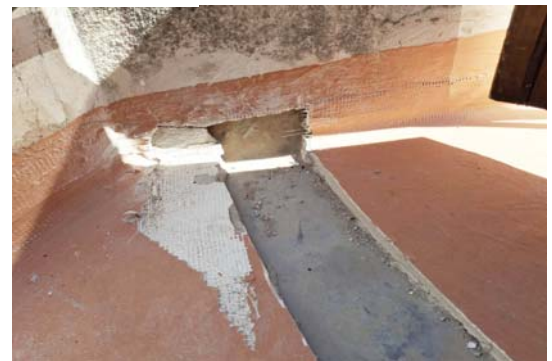
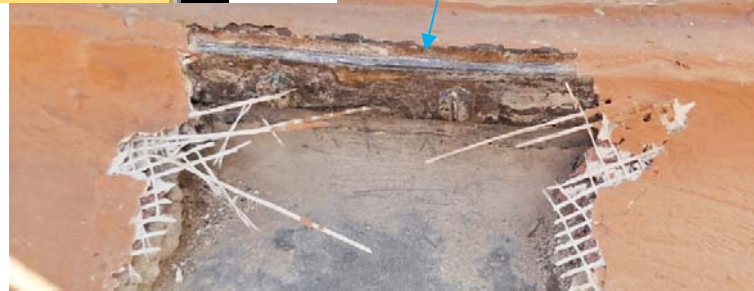
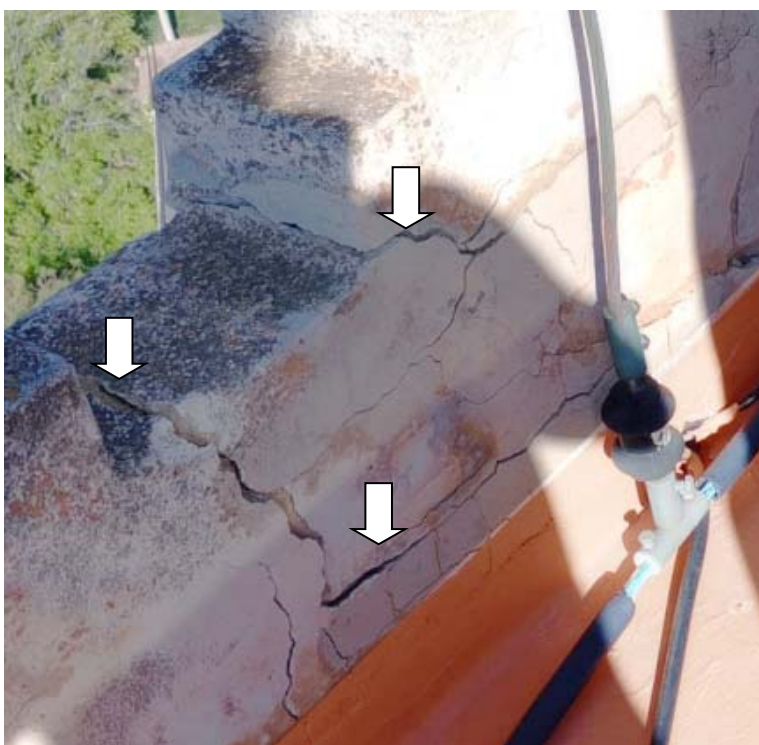
**CATA 4 . impermeabilización de la terraza superior**

Reposición de la impermeabilización superior: mortero malla FV y pintura de caucho

La impermeabilización original de la terraza superior se garantizaba con una lamina de plomo continua que sube unos 10 cm en vertical en los paramentos, y está sujeta en la totalidad del perímetro con una pletina atornillada. La misma lámina forma las embocaduras de las gárgolas de desagüe. En los puntos donde se ha descubierto se encontraba en buen estado. Por las dimensiones de la terraza y en pura lógica la lámina de plomo debe tener dos o más juntas de construcción, que no hemos visto, seguramente resueltas mediante un plegado. La cuidada ejecución de todos los detalles nos lleva a pensar que la humedad no esté relacionada con estos detalles.

Por encima de este plomo hay un mortero de protección que acentúa la pendiente, y que se ha impermeabilizado con pintura de caucho armada con malla de fibra de vidrio en toda su extensión. El estado de conservación es bueno, y aparentemente no debería entrar agua por este suelo.

Sin embargo los pequeños pretilos almenados del exterior, de marés, presentan fracturas que superan el cm de anchura. Sin duda el agua de lluvia que circula por estas discontinuidades impregna el marés y se distribuye por capilaridad, y el revestimiento de cemento que recubre todos los paramentos dificulta su evaporación por lo que la humedad permanece atrapada en el interior de las fábricas durante mucho tiempo, favoreciendo la oxidación de los elementos metálicos.

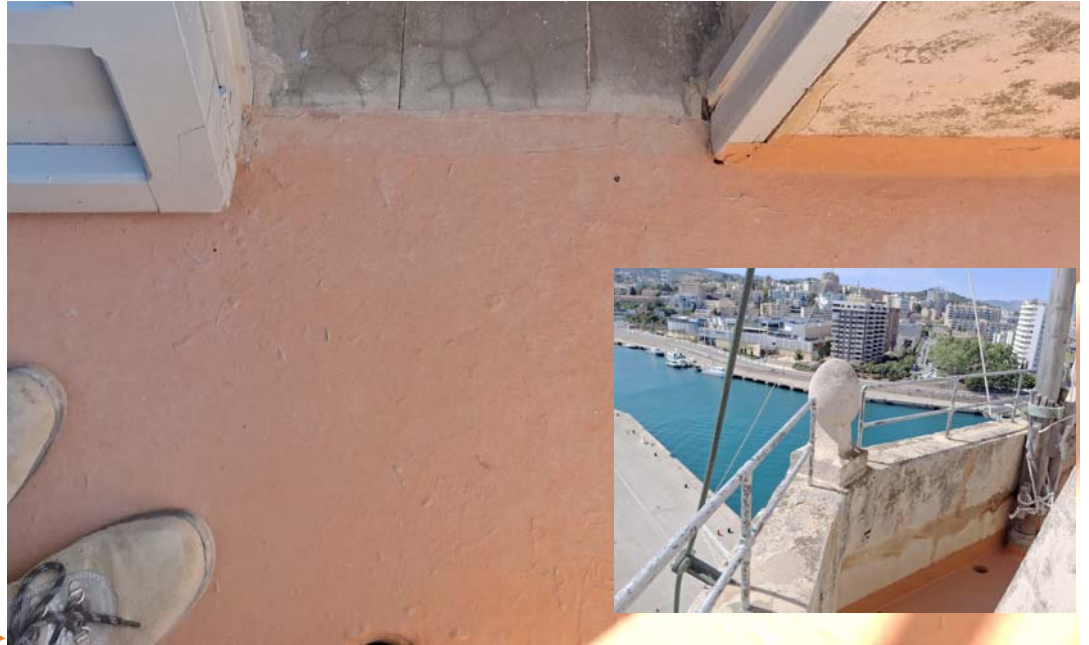
Las terrazas intermedias presentan a la vista una pintura de caucho, sin duda aplicada por pasados problemas de entrada de agua.

La de más arriba, octogonal incorpora un velo de armado.

En la terraza cuadrada de más abajo el revestimiento impermeable se ha aplicado directamente sobre el solado de baldosín catalán.

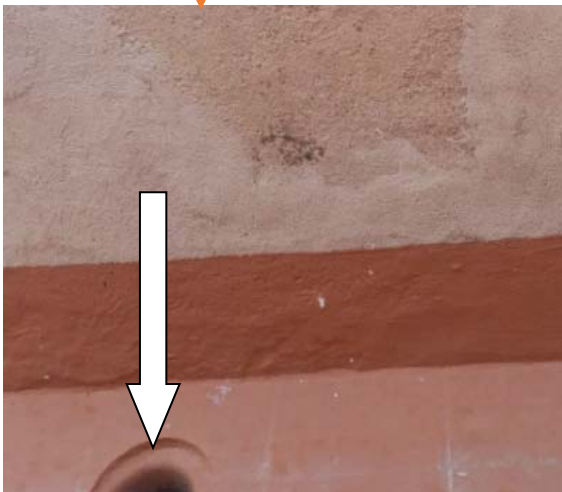
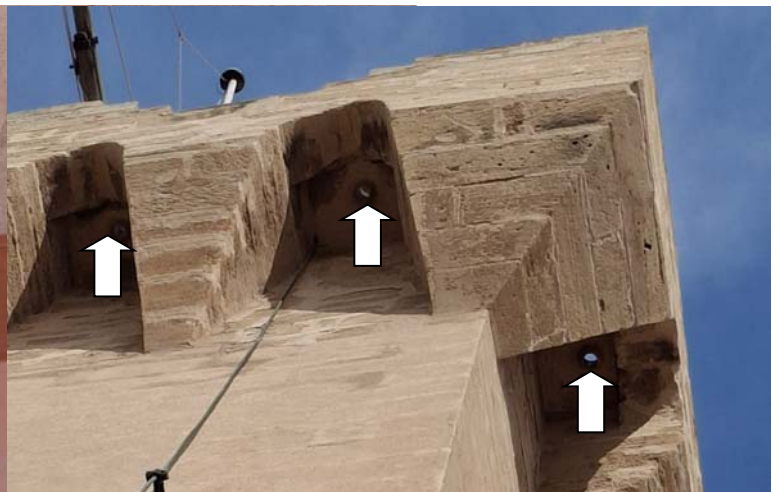
Este solado es moderno, y pasa por encima de los huecos de los matacanes cegados (seguramente por seguridad) con una pieza de marés colocada en horizontal que es visible desde abajo.

En cada uno de ellos se ha incorporado un tubo vertical de desagüe

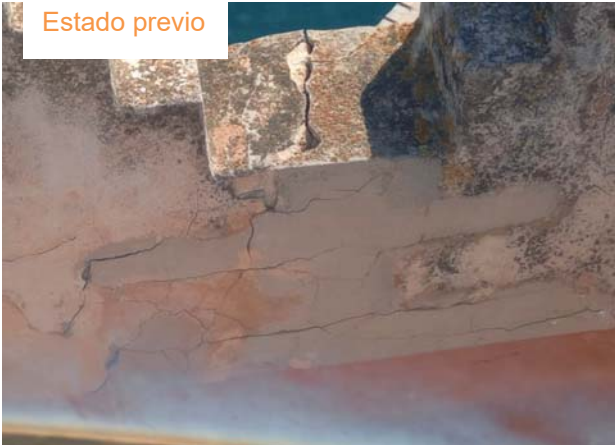
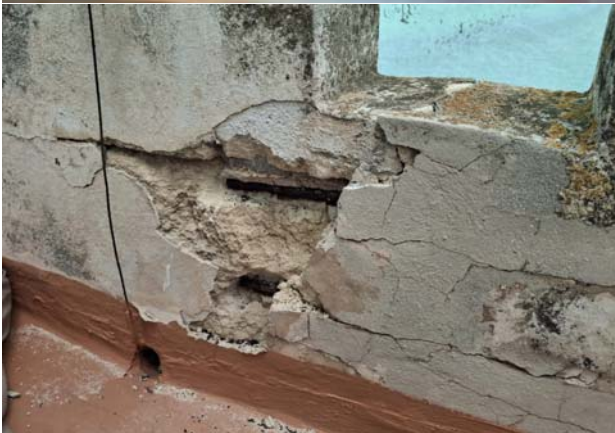
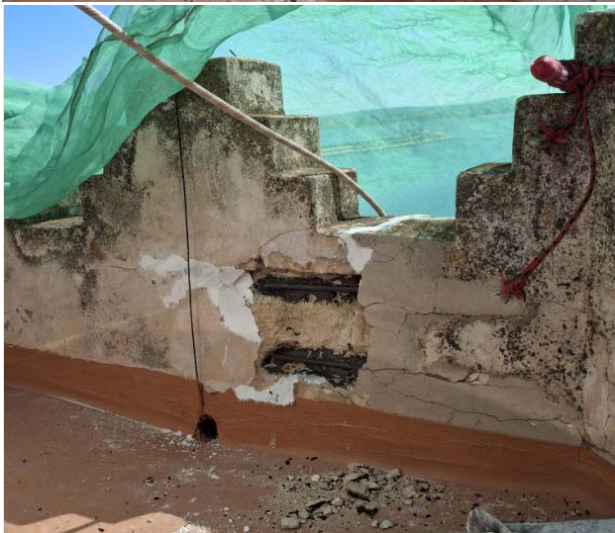
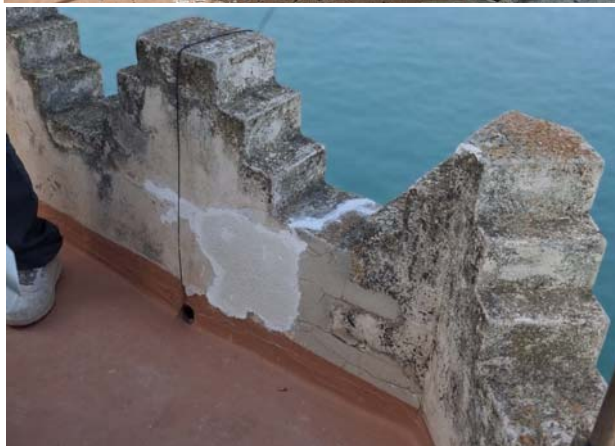
CATA 5 . cosidos de la crestería superior

Estado previo

Por encima de las fisuras horizontales generadas por la estructura metálica, toda la crestería superior está fracturada en sectores independientes separados por grietas verticales.

A la vista se apreciaban numeroso cosidos (no recientes) y en mal estado de conservación relizados desde la la cara interna del pretil. Para hacerlos se limiraron a abrir unas rozas horizontales para alojar una varilla de acero corrugado tomado con mortero de cemento. En contra de lo previsible los cosidos no tiene forma de grapa y la trabazón con las fábricas se limitaba a la adherencia del mortero. Con la exfoliación del metal al oxidarse, ésta se ha perdido y al estar las barras colocadas en paralelo no hacen ningun tipo de traba mecánica.

El progreso de su oxidación no hace sino acentuar el peligro de desprendimientos por lo que deberán retirarse por sistema.

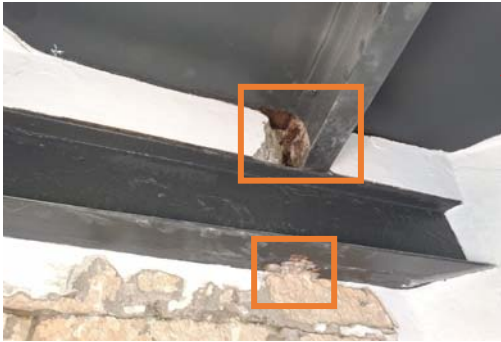
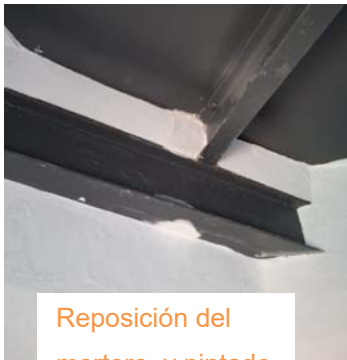
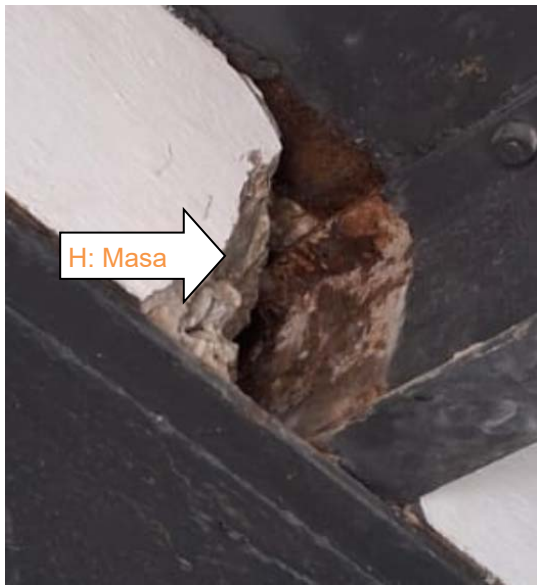
CATA 6 . apoyo de la estructura metálica, y otras observaciones

Las vigas sustentantes inferiores van empotradas en la fábrica, descansando directamete sobre el marés, y la parte empotrada se reviste con un mortero de protección rico en cemento de varios cm. que ya habíamos localizado por fuera en la cata 1.

Las vigas de orden secundario van simplemente apoyadas sobre las anteriores, sin ningún tipo de anclaje mecánico ni soldadura.

El conjunto de entrevigado, chapón de suelo y cabina de la linterna se solidarizaron con un hormigonado en masa que abraza el conjunto de la estructura

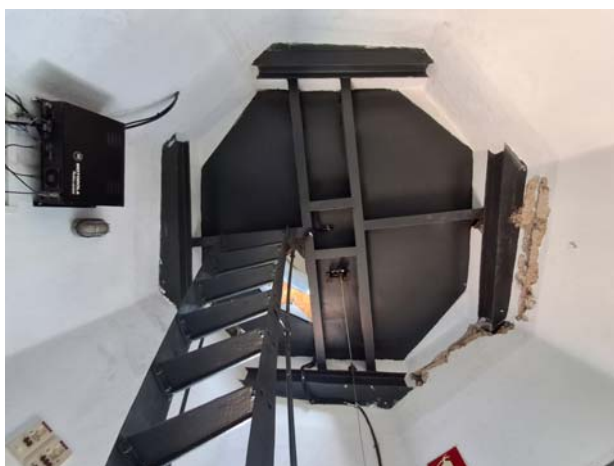
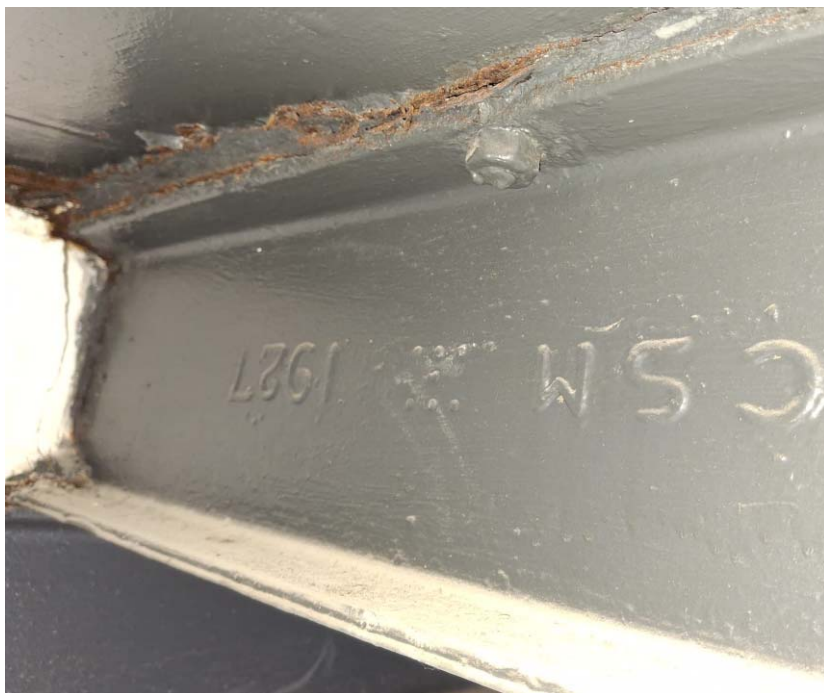
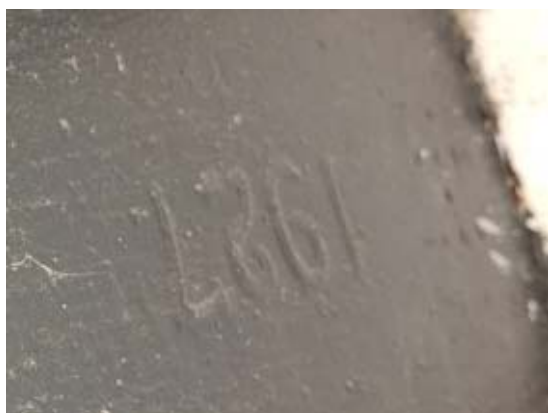
Los perfiles metálicos llevan marcas en altorrelieve con la inscripción CSM ... 1927.

Todas las uniones entre ellos son atornilladas al nivel del alma, incorporando ángulos de refuerzo en las el lado cóncavo de las esquinas.

Sobre esta base se dispone el chapón del suelo que va atornillado sobre las alas alternando los anclajes a uno y otro lado del alma, lo que colabora en la rigidización del conjunto.

No hay ninguna soldadura en esta construcción

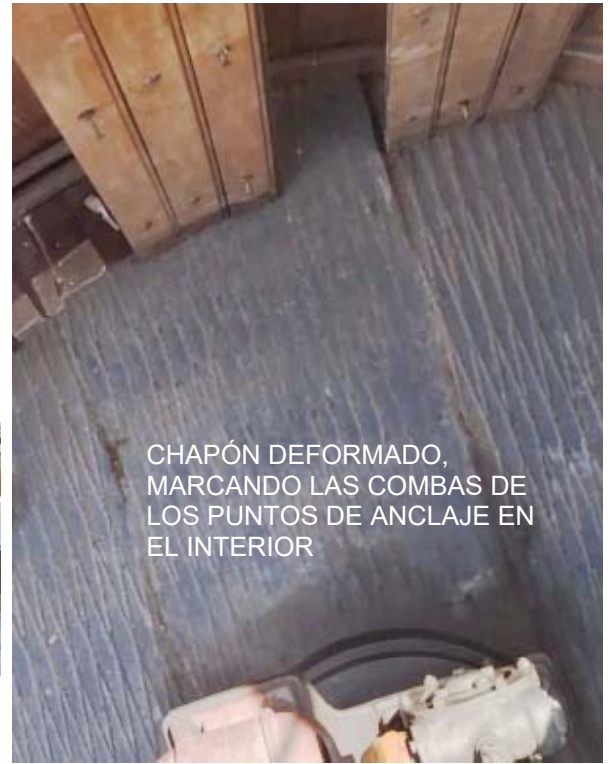
Tornillo de fijación de del chapón  
sobre el ala del perfil.

Hinchazón del acero por oxidación  
que ha llegado a deformar la chapa  
del suelo pisable

La pintura de protección de las partes visibles de la estructura se ve bien mantenida, pero incluso en algunos puntos del interior la corrosión es importante como se aprecia en la foto de arriba. En este caso la hinchazón, muy próxima a la fábrica de marés, queda por debajo de la terraza exterior. El sector sur de la torre es el que presenta más problemas de entrada de agua visible desde el interior, y se corresponde con la parte más agrietada de la crestería de fábrica de marés, en las inmediaciones del pararrayos que va anclado a la misma.

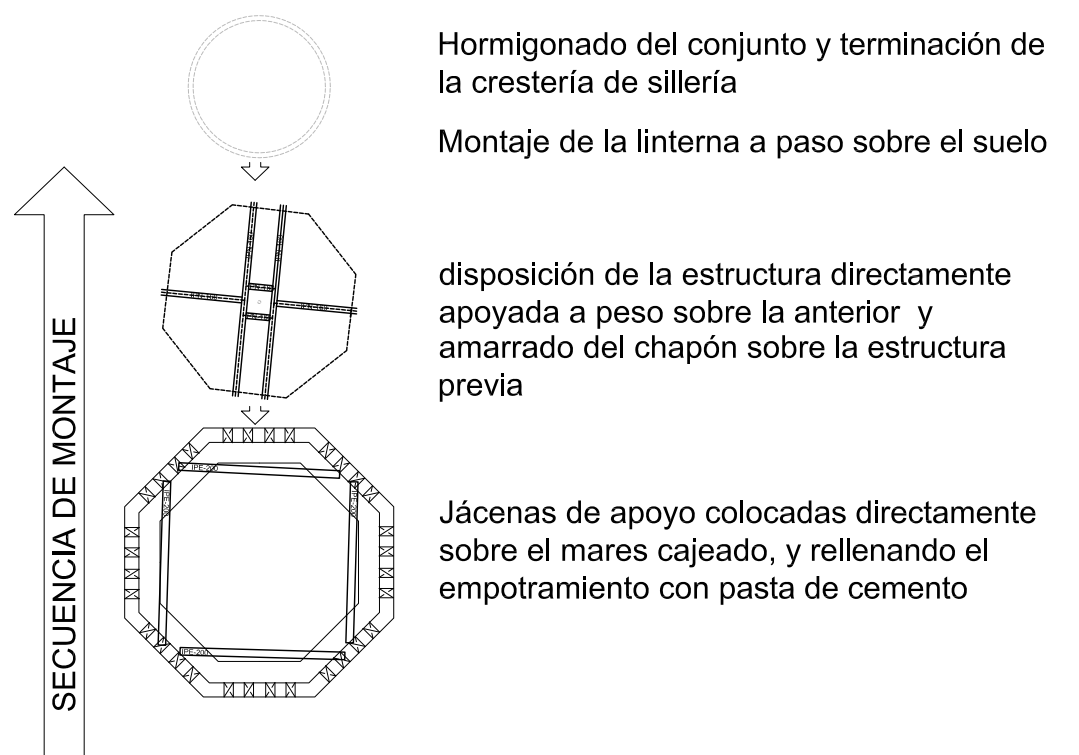
RESTAURACION FARO DE PORTOPI- CATAS Y ENSAYOS

FÁBRICA DE SILLERÍA DE MARES
-

ENFOCADOS DE CEMENTO, Y MORTERO DE PENDIENTE SOBRE EL PLOMO ORIGINAL
-

HORMIGÓN EN MASA MUY FUERTE
-

PASTA DE CEMENTO APLICADO COMO PROTECCION DE LOS EMPOTRAMIENTOS

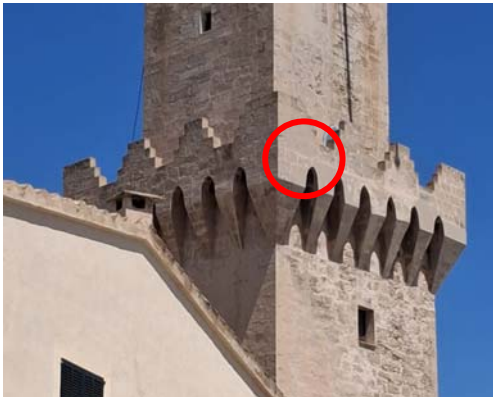
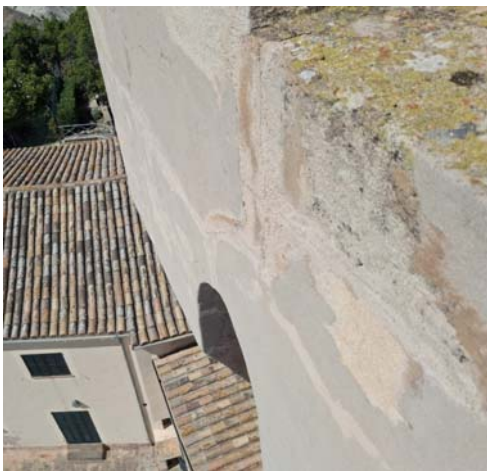
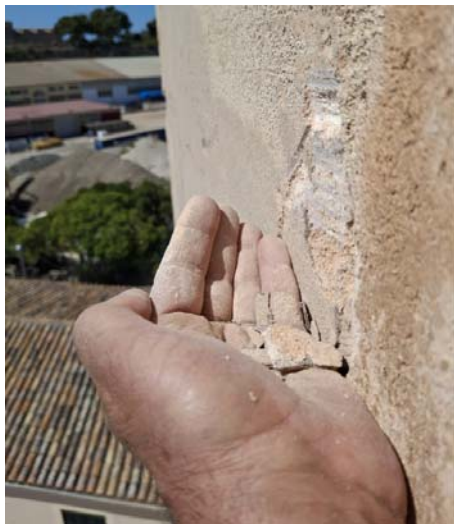
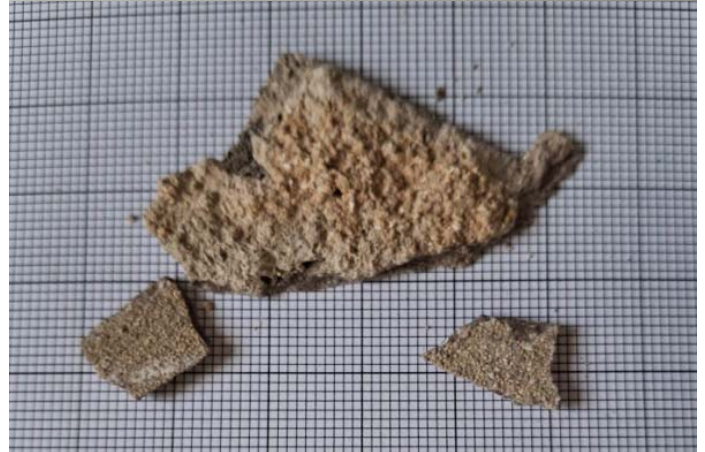
muestra M2

Mortero en relleno de fisura en la misma zona restaurada del matacán

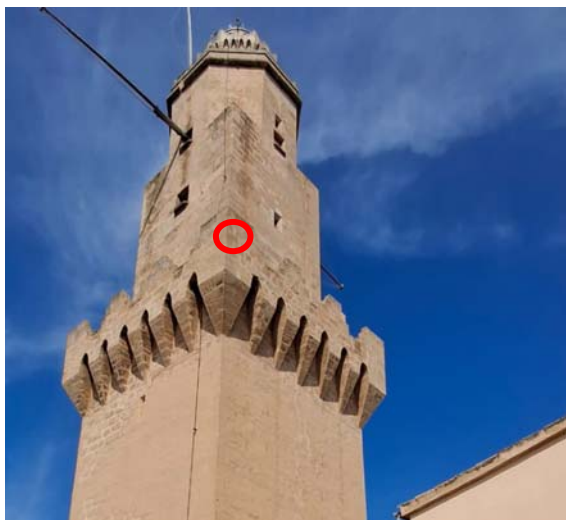
muestra M3

Mortero de juntas de la cresteria superior (escalonada y más delgada) de la terraza intermedia

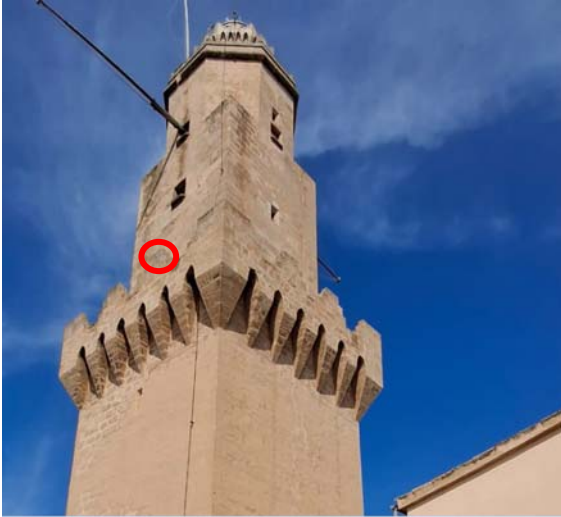
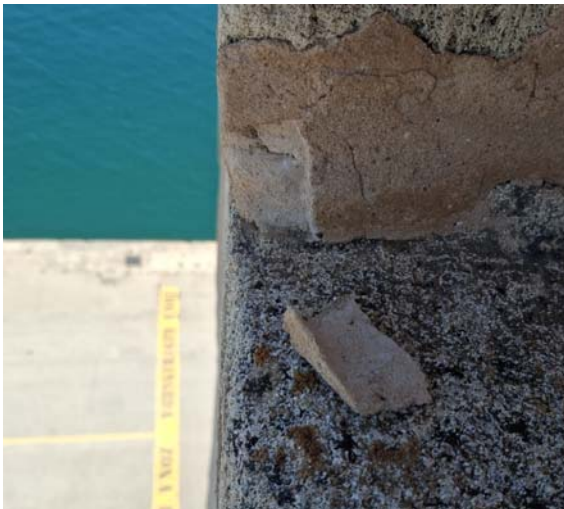
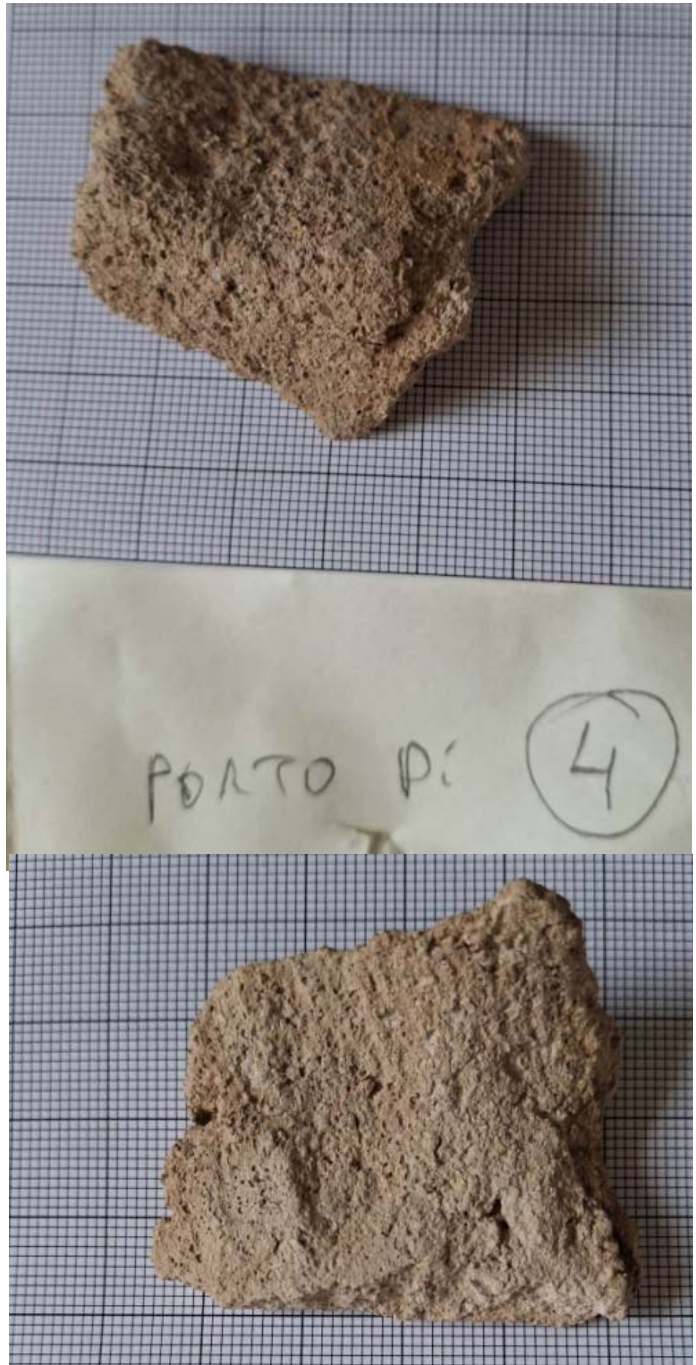
muestra M4

mortero en reparaciones del rejuntado de la crestería de la terraza intermedia

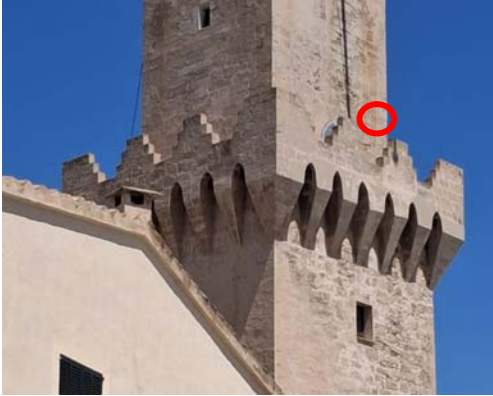
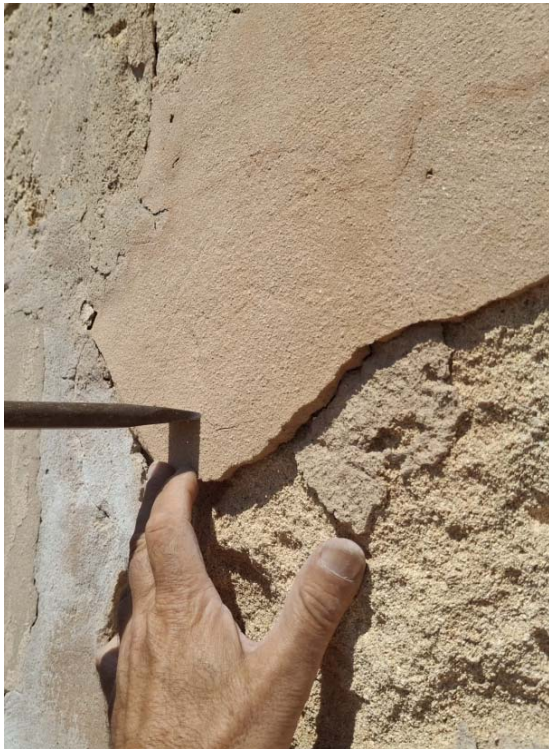
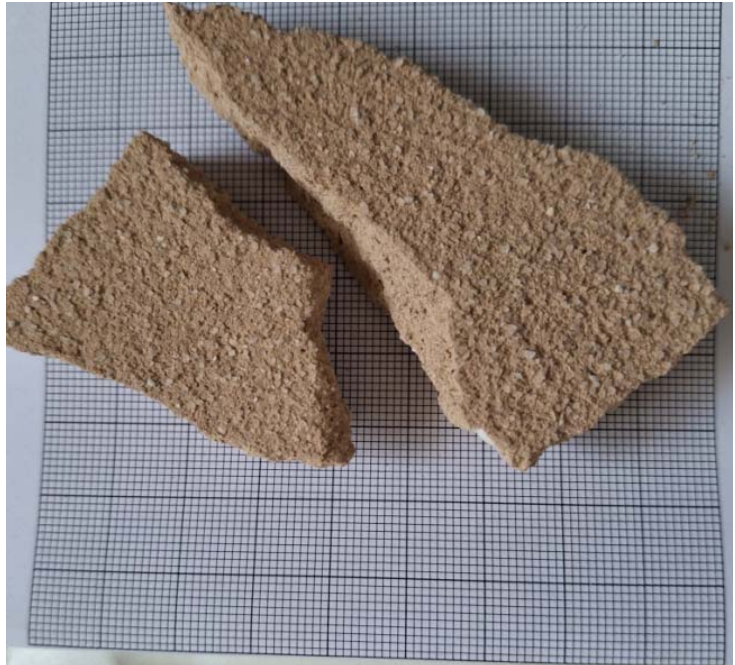
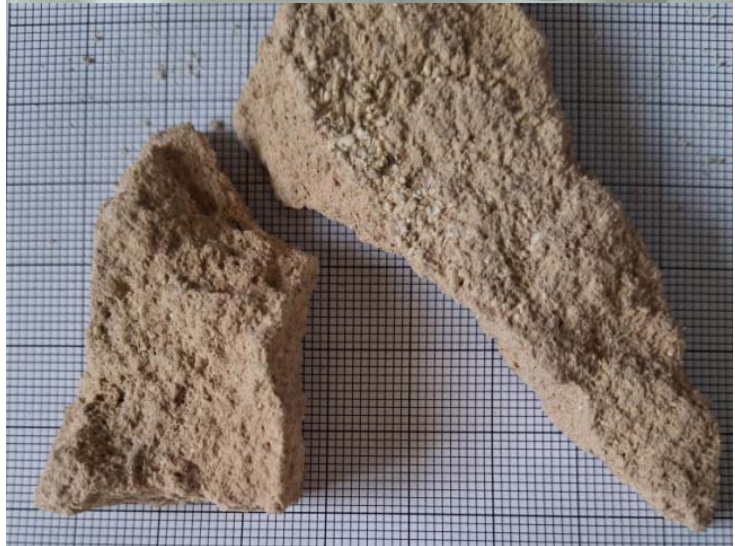
muestra M5

Mortero ligero con cemento mallorquín y color "mares" empleado para relleno de pérdidas de volumen superficiales del cuerpo de la torre

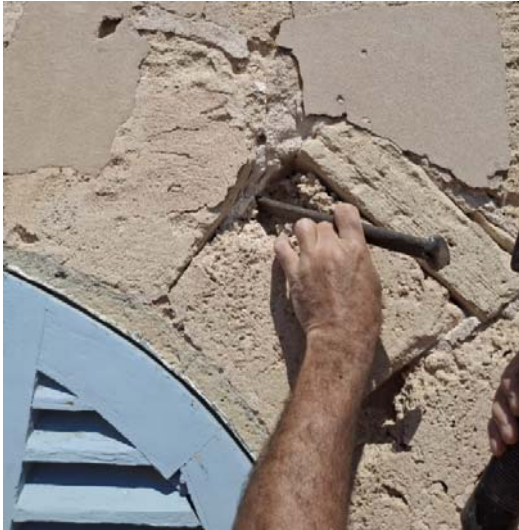
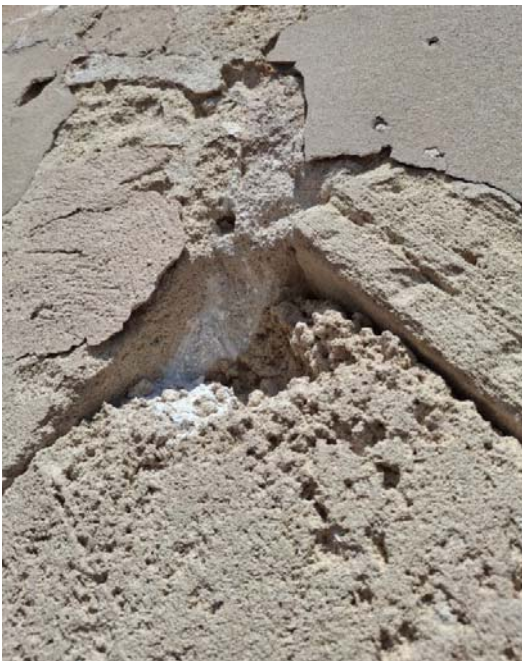
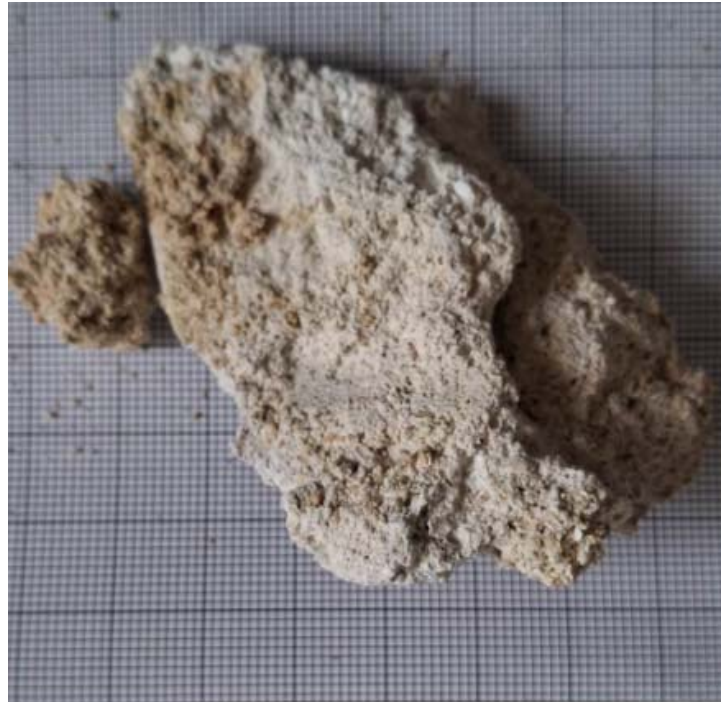
muestra M6 +M7

mortero de cal entre sillares de la fábrica original, marés y restos de rejuntado de reparación moderno sobrepuesto en el arco del paso de salida a la terraza intermedia

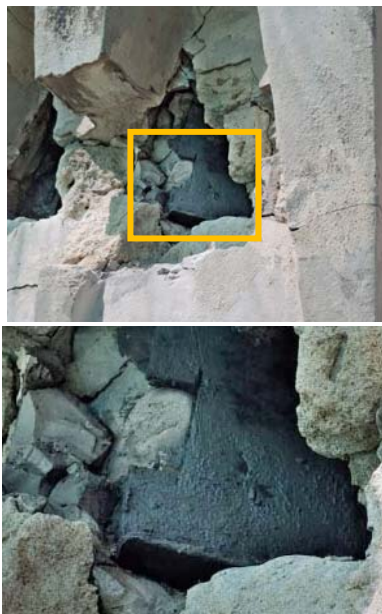
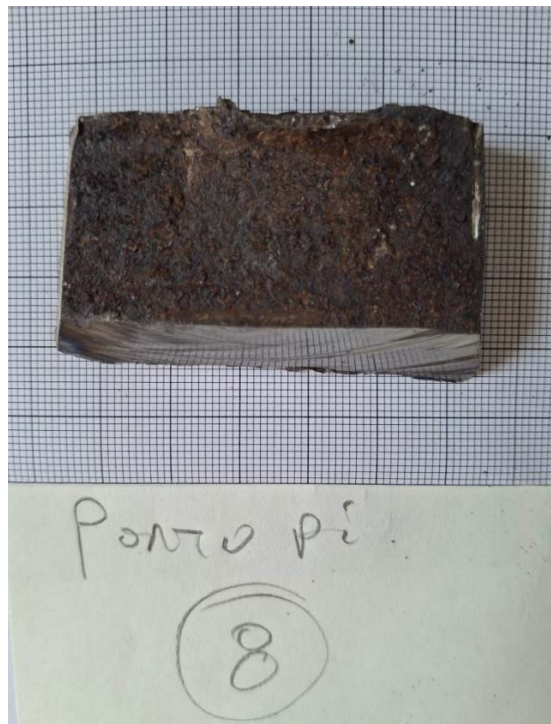
**muestra M8**

**Acero extraído de alma de una de las vigas de apoyo IPE - 200 de 1927 en la parte descubierta de la cata 1**

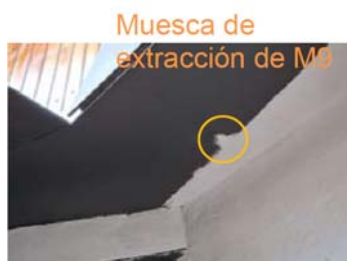
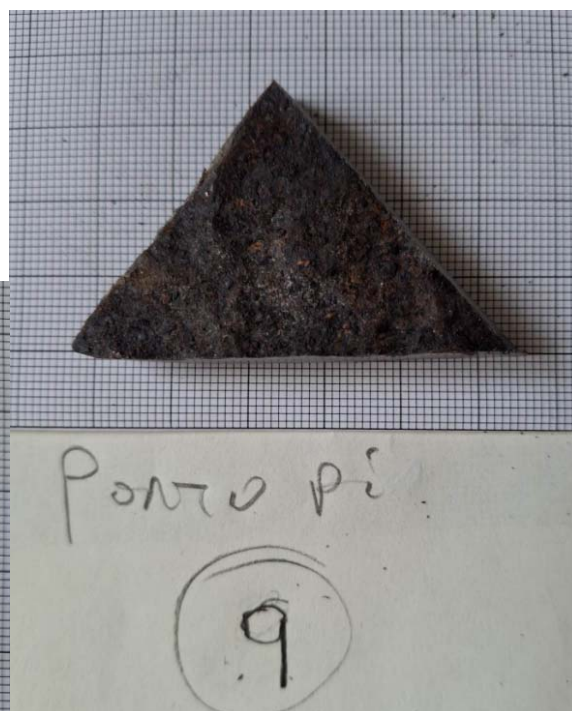
**muestra M9**

**Acero del chapón-suelo-encofrado perdido, extraído en la cata**

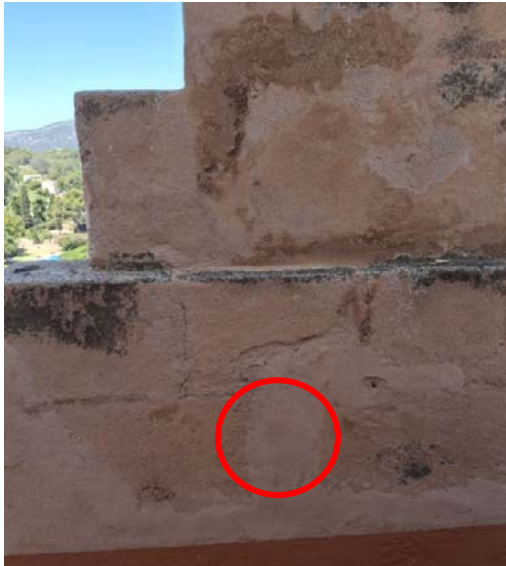
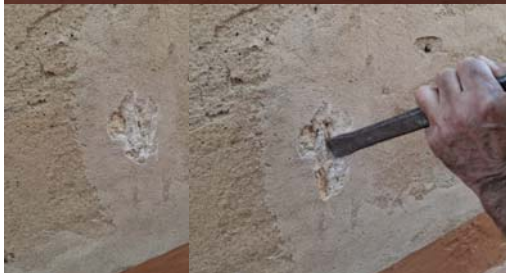
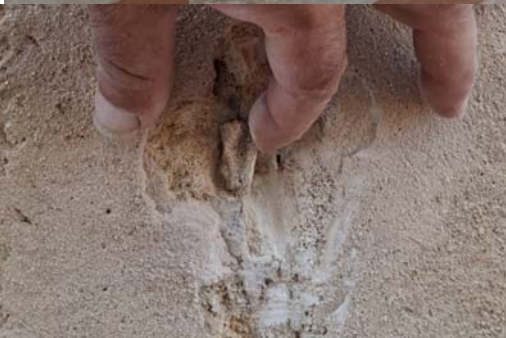
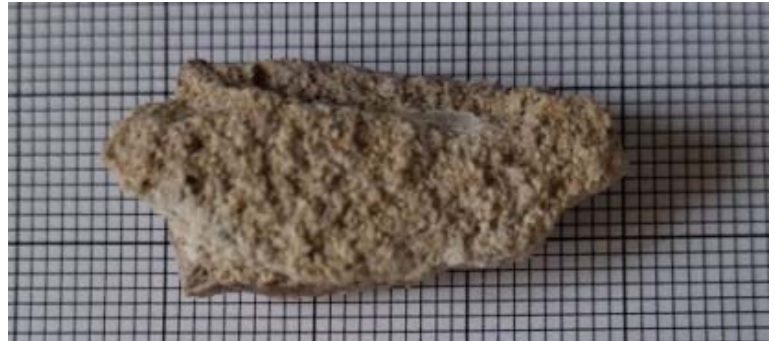
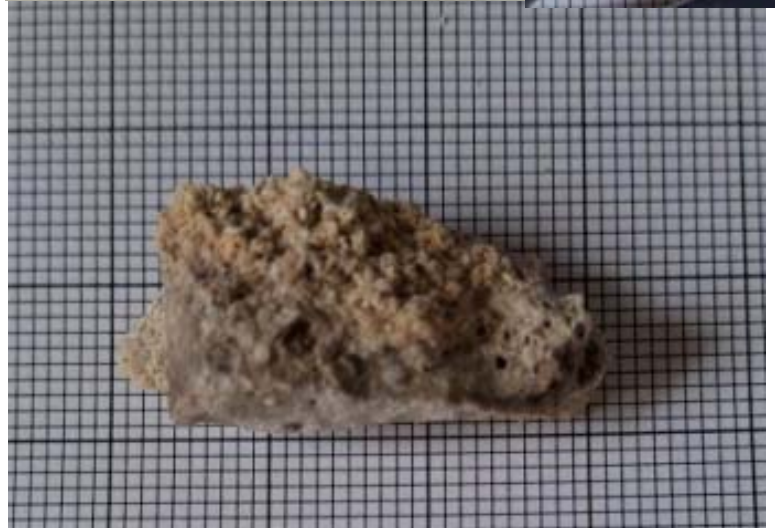
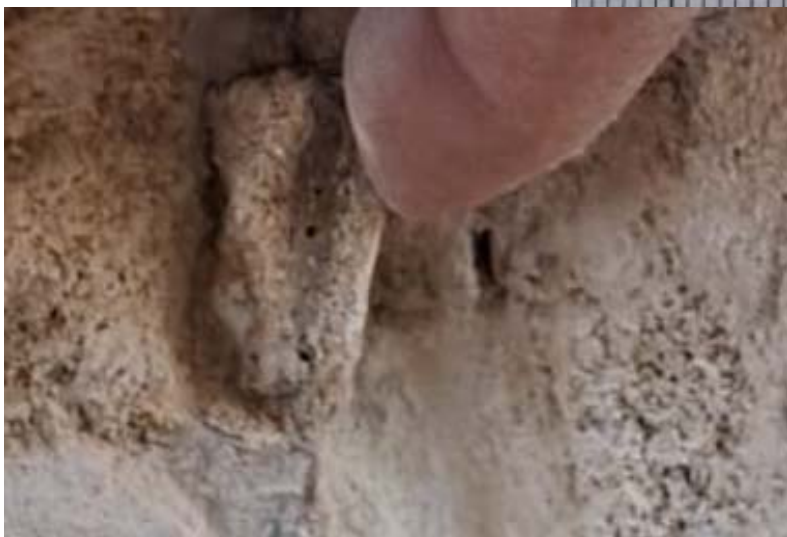
muestra M10

Rejuntado profundo o lechada en la base de sillería del pretil de la terraza intermedia.  
Esta fábrica, más ancha, soporta la crestería escalonada a la que correspondía la muestra M3

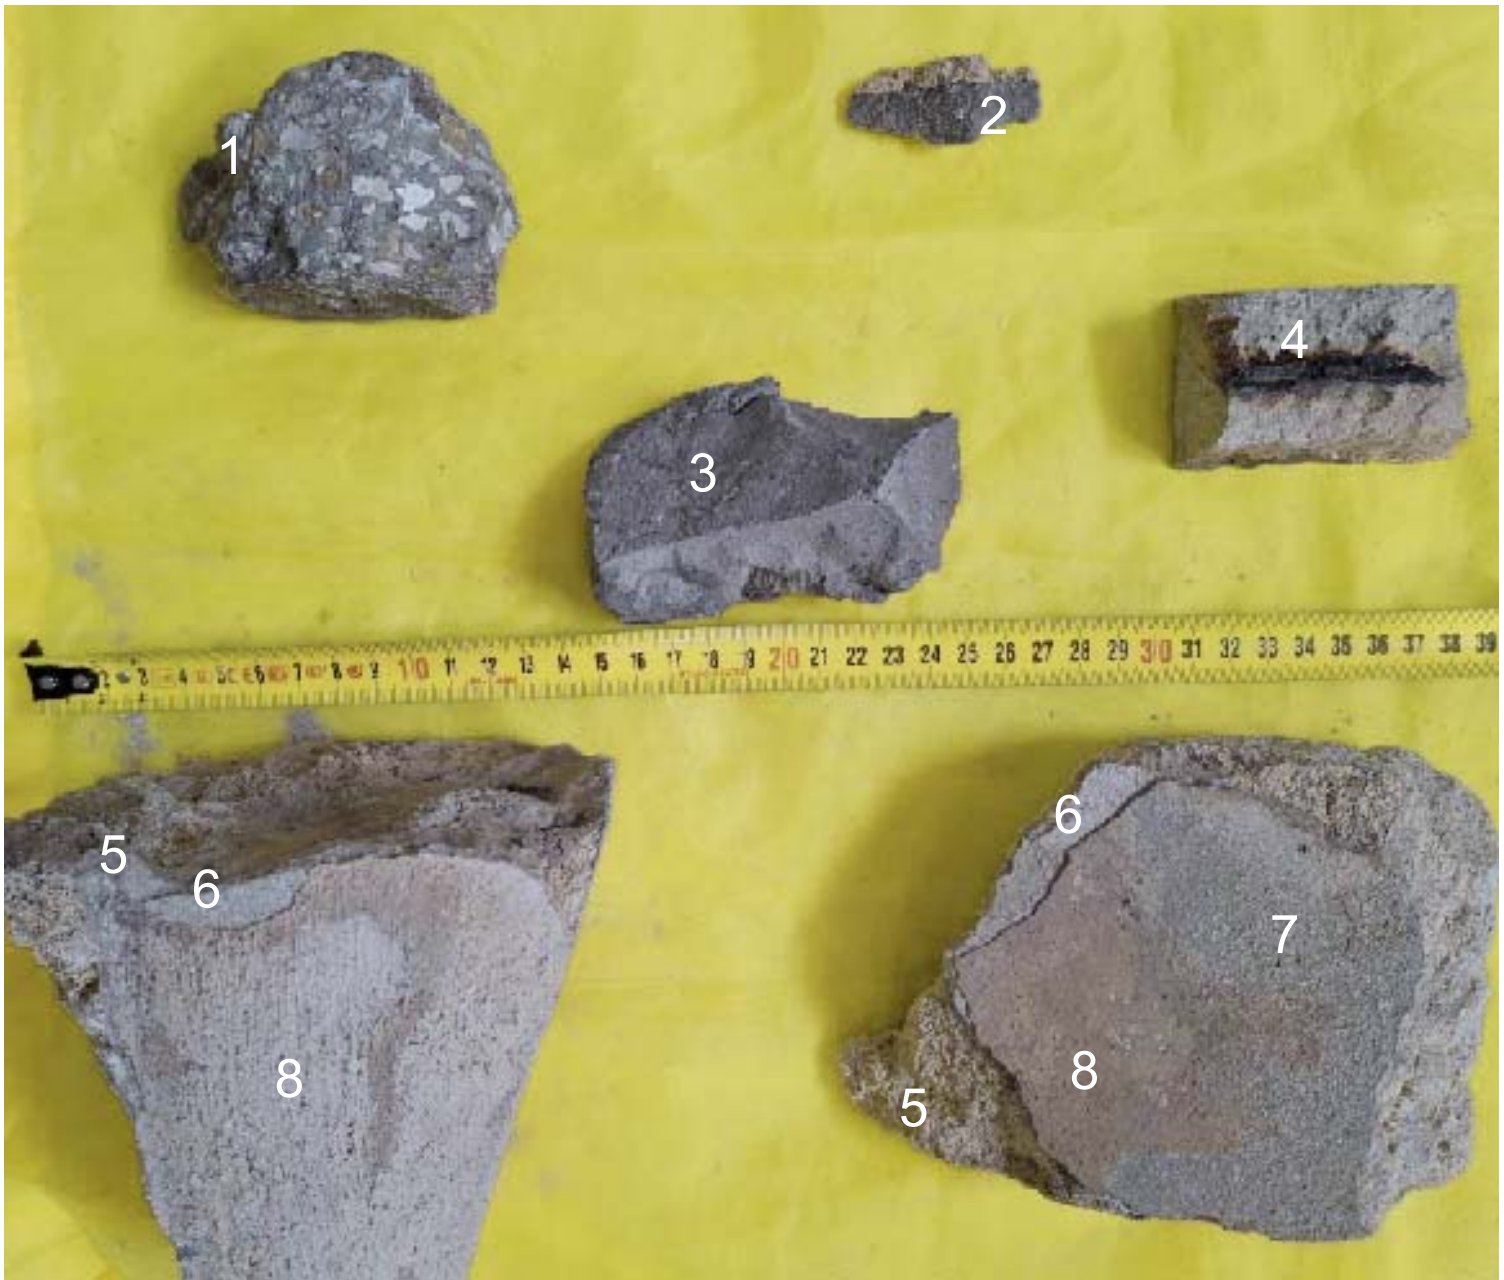
OTRAS MUESTRAS RECOPIADAS DURANTE LA EJECUCIÓN DE LAS CATAS

- 1 Hormigón en masa envolvente de la estructura metálica
- 2 Rejuntado de cemento entre las piezas de la sillería que oculta la estructura exteriormente
- 3 Mortero de cemento empleado con protección al empotrar los perfiles
- 4 Mortero de cemento empleado en los cosidos de la crestería superior
- 5 Marés de la sillería de las ménsulas y crestería del cuerpo superior que esconde la estructura metálica
- 6 y 7 Lechadas de cemento que recubren la sillería del cuerpo superior en su totalidad
- 8 Entonaciones cromáticas en base cementosa superpuestas para asimilar el aspecto al del marés
