**A.T. PARA LA REDACCIÓN DEL PROYECTO CONSTRUCTIVO DEL  
ACONDICIONAMIENTO ESTRUCTURAL DEL CUERPO SUPERIOR DEL FARO DE  
PORTOPÍ**

**INV25-0036**

La Autoridad Portuaria de Baleares (en lo sucesivo APB) planea la rehabilitación del faro de Portopí, que es el segundo más antiguo de España y fue declarado Monumento Histórico-Artístico en 1983, ya que actualmente presenta un estado de conservación deficiente.

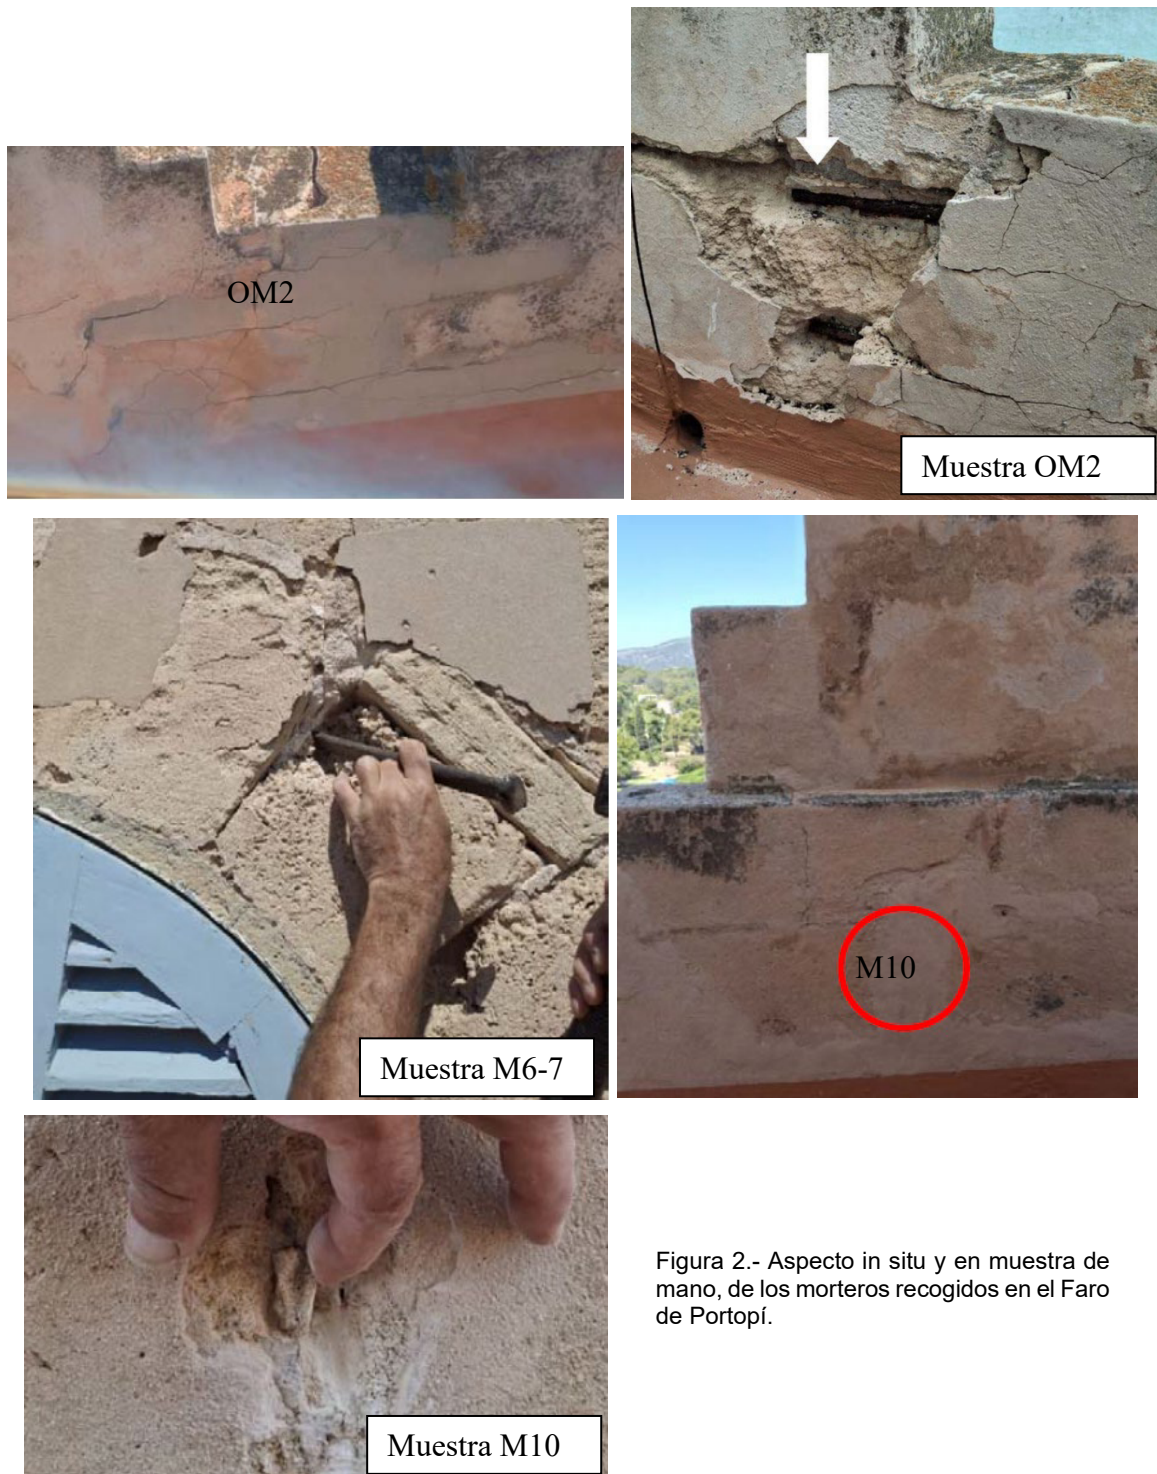
Figura 2.- Aspecto in situ y en muestra de mano, de los morteros recogidos en el Faro de Portopí.

OM2 es el mortero de rejuntado entre piezas de la sillería de la terraza superior, presumiblemente coetáneo a la instalación de la nueva linterna (Fig. 2).

M6-7 corresponde al mortero de cal localizado entre sillares de la fábrica original de marés y los restos de un rejuntado de reparación moderno sobrepuesto en el arco del paso de salida a la terraza intermedia y M10 es el rejuntado profundo o lechada en la base de sillería del pretil de la terraza intermedia (Fig. 2).

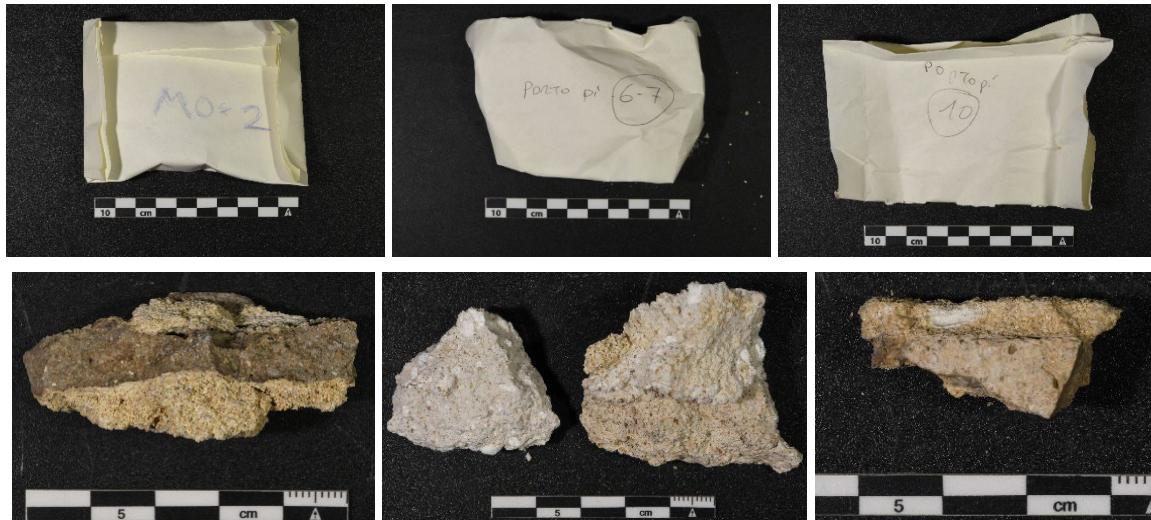
Figura 3.- Aspecto macroscópico de las muestras MO2, M6-7 y M10 de izquierda a derecha respectivamente.

El aspecto macroscópico de las muestras recibidas se presenta en la figura 3. A continuación se describe cada una de estas muestras

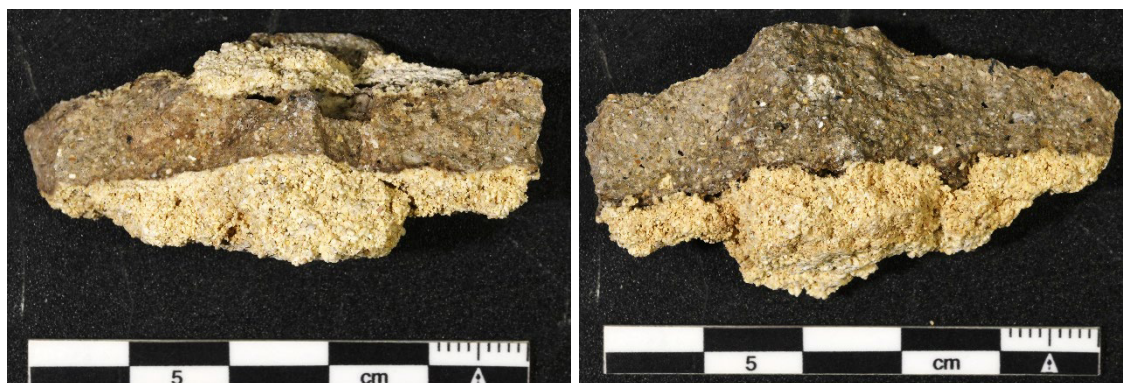
Figura 4.- Aspecto macroscópico de la muestra MO-2. Se observan dos materiales pétreos de aspecto diferente.

Esta muestra corresponde a un fragmento de mortero recogido en la terraza superior de la fachada norte de la torre, al que aparece adherido el mortero de juntas (Figs. 4 a 6). El mortero de 1 - 2 cm de grosor, de color grisáceo resalta sobre la textura granuda de la piedra de color pardo – amarillento. A la lupa binocular se aprecia, en superficie de corte fresco la compacidad y homogeneidad del mortero (Fig. 5), aunque en superficie expuesta se aprecia un recubrimiento blanquecino de aspecto pulverulento (Fig. 6).

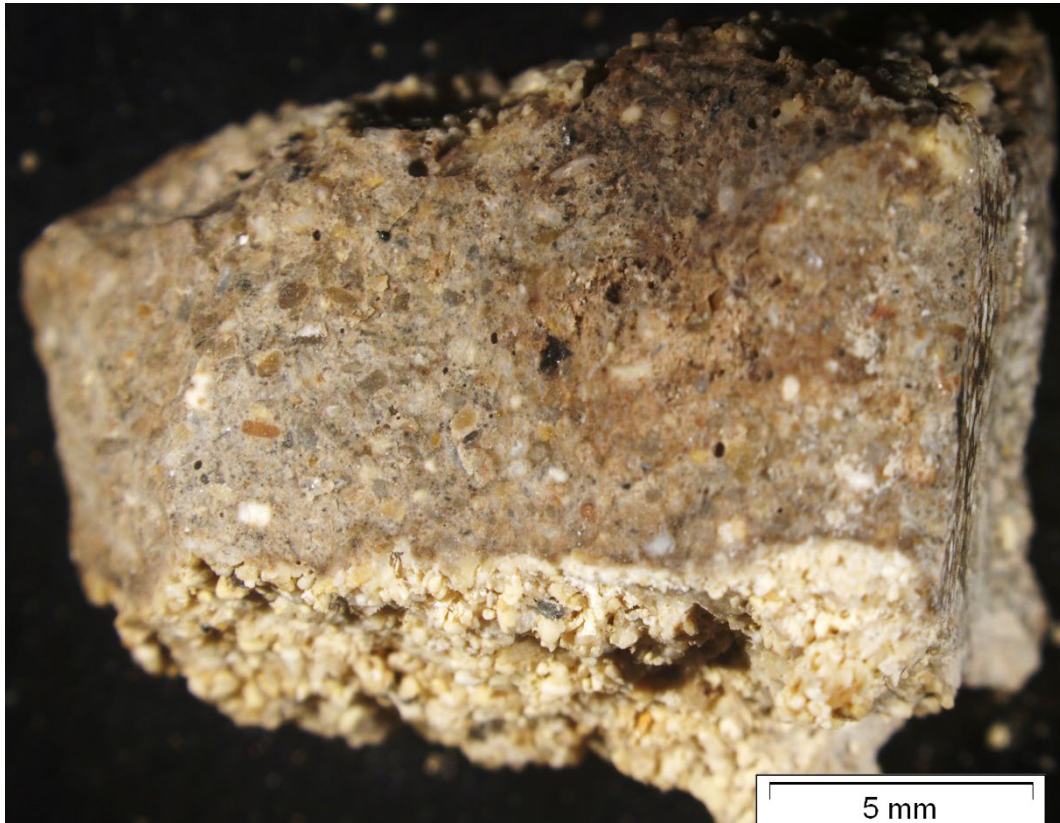
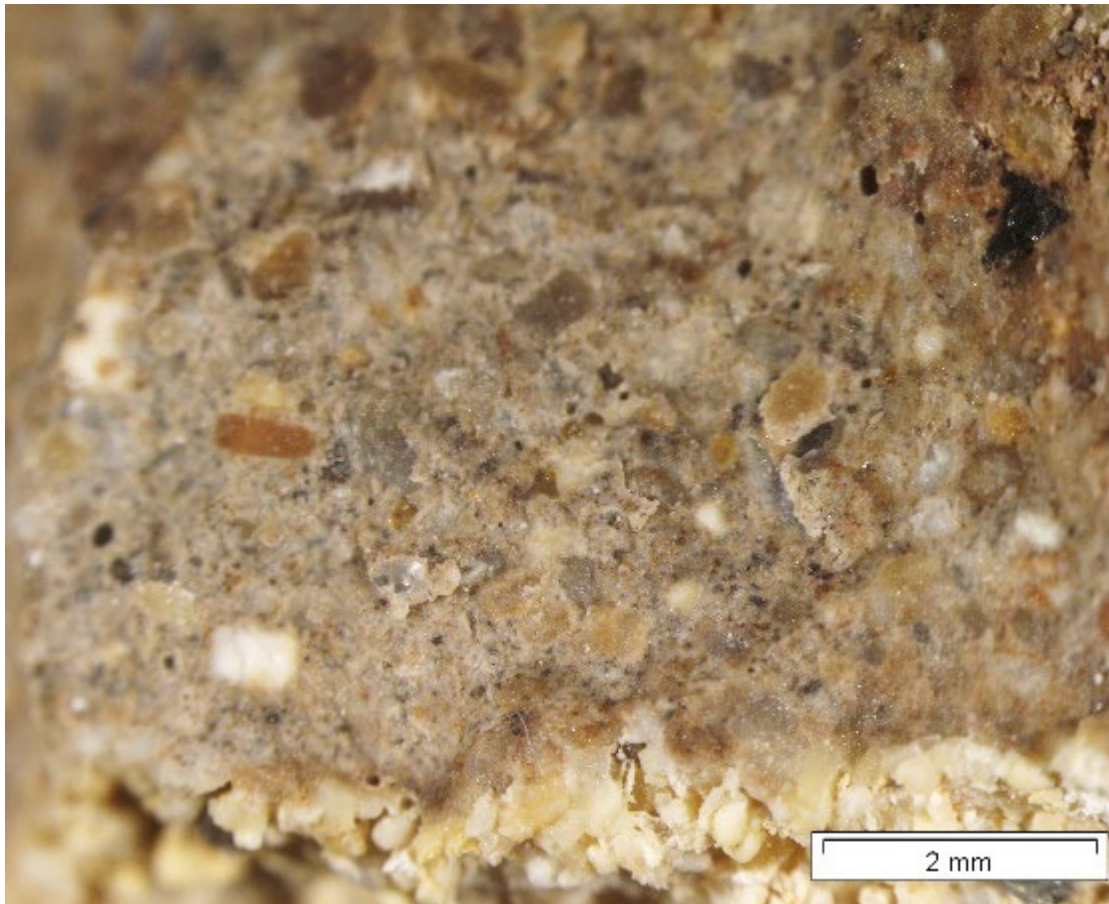
Figura 5.- General y detalle a la lupa binocular del mortero referenciado como MO-2.

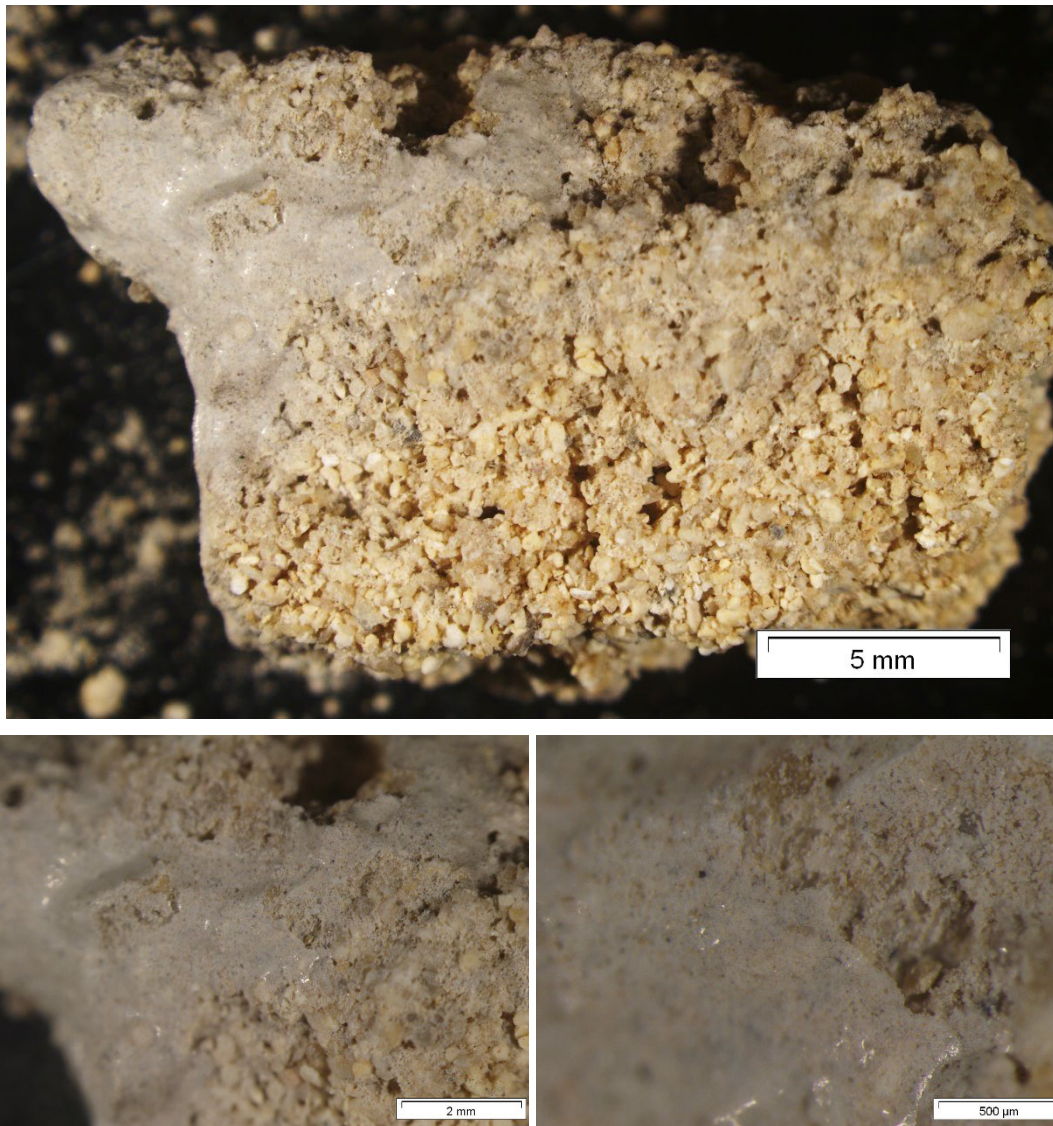
Figura 6.- Aspecto a la lupa binocular de la superficie expuesta de la muestra MO-2

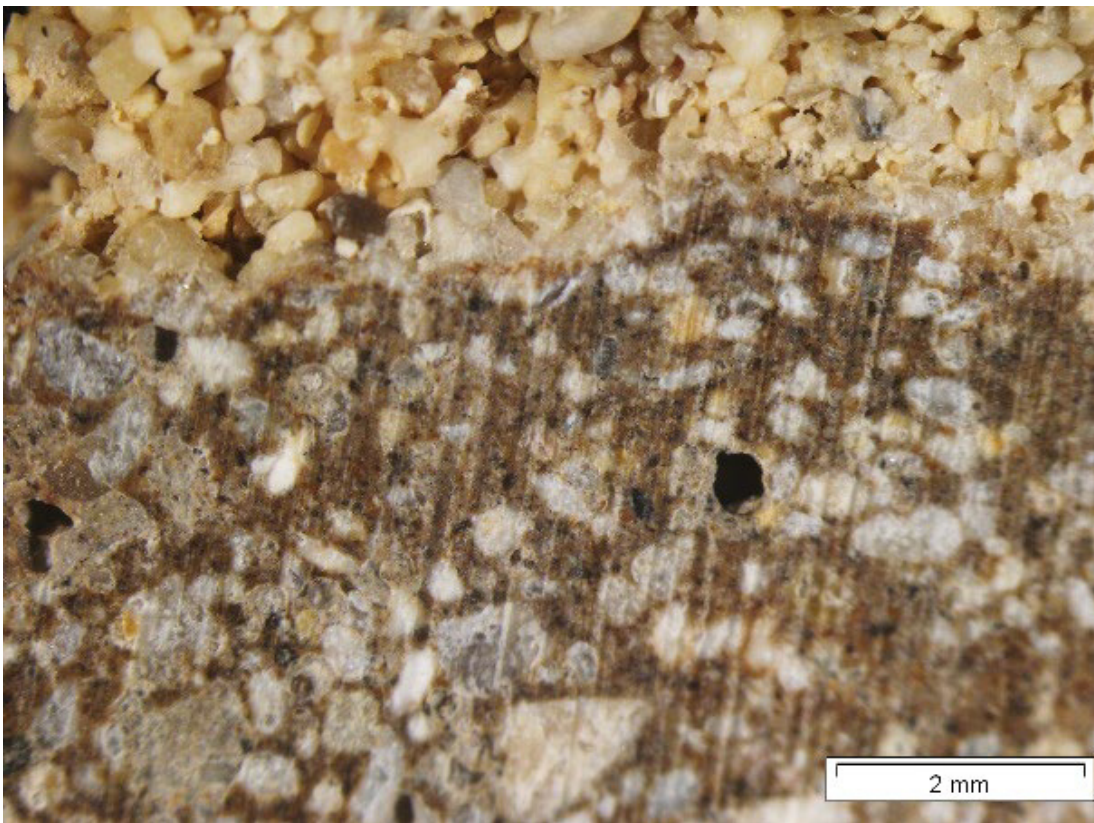
Figura 7.- Detalles a la lupa binocular de la sección transversal de la muestra MO-2. Destaca la textura compacta del mortero, frente al aspecto granudo bioclástico de la piedra de Marés.

En sección transversal de corte de sierra se observa la textura granosoportada ligeramente heterogénea del mortero, con abundante árido de tonos blanquecinos, parduzcos y grisáceos, de tamaños comprendidos entre 0,1 a 1 mm y con una moda situada en torno a 0,5 mm. La morfología del árido de este mortero varía de angulosa a subredondeada, con hábitos equidimensionales (Figs. 7 y 8).

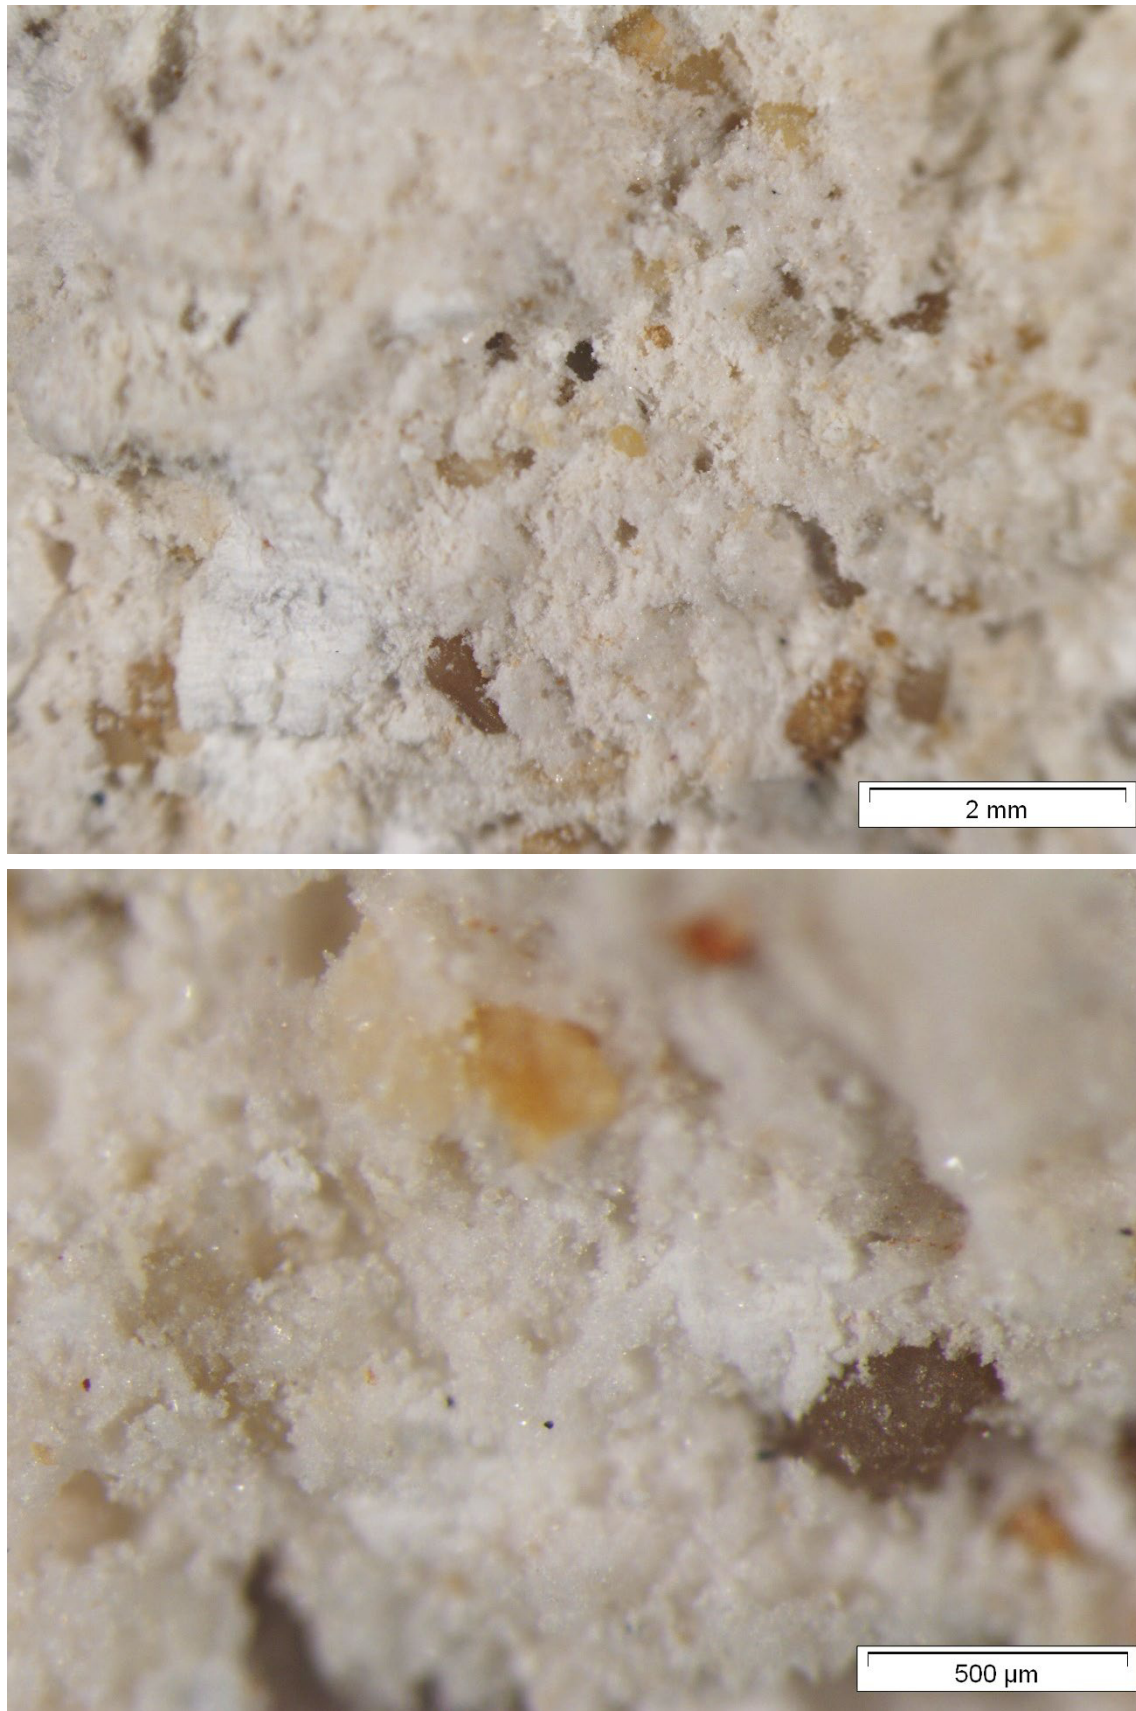
Figura 13.- Detalles a la lupa binocular del mortero blanquecino de la muestra M6-M7.

La muestra corresponde a un fragmento centimétrico de material pétreo, con mortero adherido, recogido en el arco del paso de salida a la terraza intermedia la fachada este de la torre (Fig. 12). En la muestra se identifican dos morteros de aspecto diferente, uno blanquecino y otro beige - pardo, además de restos de piedra de Marés (Figs. 12 a 15).

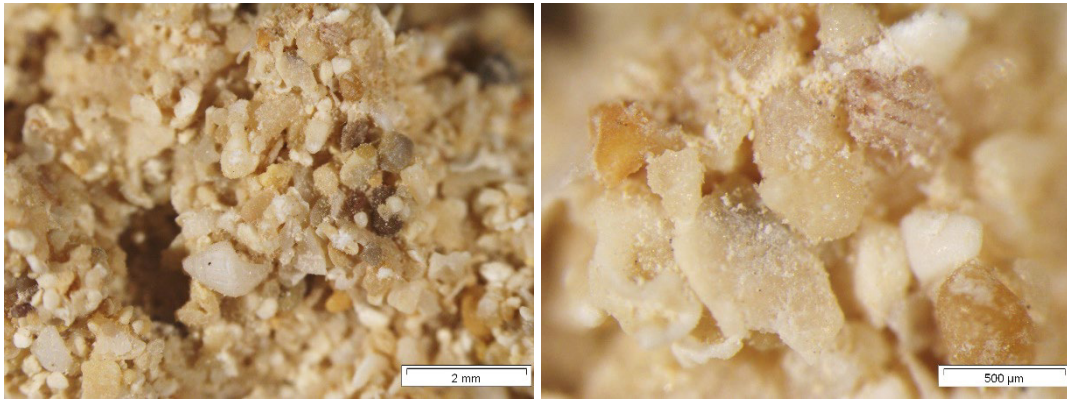
Figura 15.- Aspecto a la lupa binocular de la piedra de la muestra M6-M7

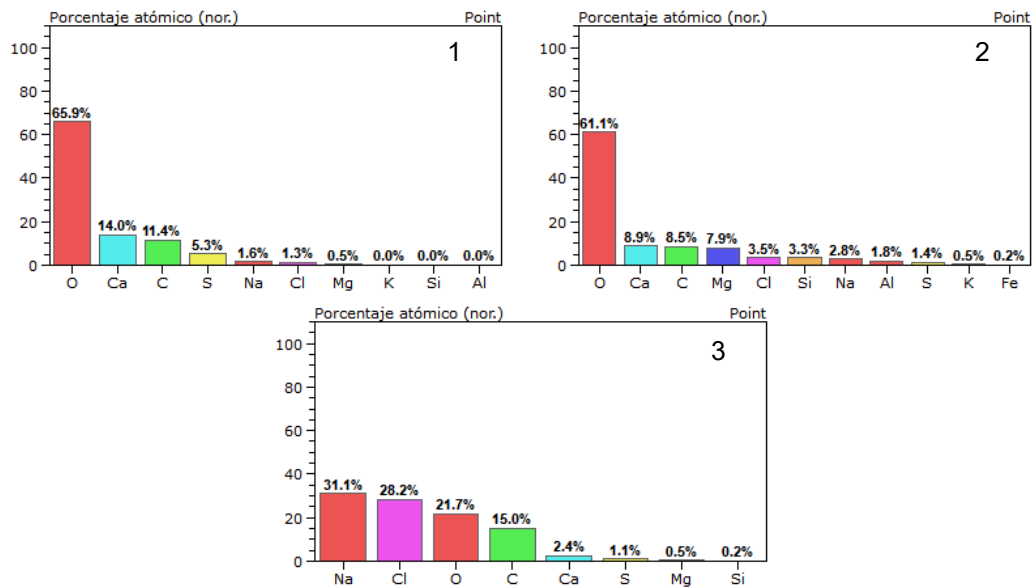
Figura 17.- Micrográficas al SEM y microanálisis generales EDX con mapeos químicos elementales sobre la sección transversal de la muestra M6-M7. El análisis 1 corresponde al mortero blanquecino. El análisis 2 se ha realizado sobre el mortero pardo grisáceo y el análisis 3 refleja la composición de la interfase cristalina, identificada entre ambos morteros.

Entre los dos morteros se observa una interfase gris blanquecina, de aspecto cristalino y masiva, con un espesor inferior a 1 mm. Los análisis morfoquímicos, realizados al SEM-EDX, indican que la interfase identificada entre los morteros está constituida esencialmente por cloruro sódico, de procedencia exógena (Figs. 17 a 19).

El mortero blanquecino es un mortero elaborado a base de yeso y cal, con árido de calcita principalmente, y dolomita en menor medida, ocasionales granos de cuarzo y abundantes nódulos calcáreos (Figs. 17 y 18). En su interior aparecen zonas con abundante cloruro sódico y/o magnésico.

El mortero beige pardo presenta una fase aglomerante elaborada con cal, yeso, silicatos cálcicos y magnésicos y aluminatos de hierro (Figs. 17 y 19). El árido presenta una composición heterogénea, con granos de aluminosilicatos magnésicos, calcita y dolomita en menor medida. También presenta abundantes cristalizaciones de cloruro sódico.

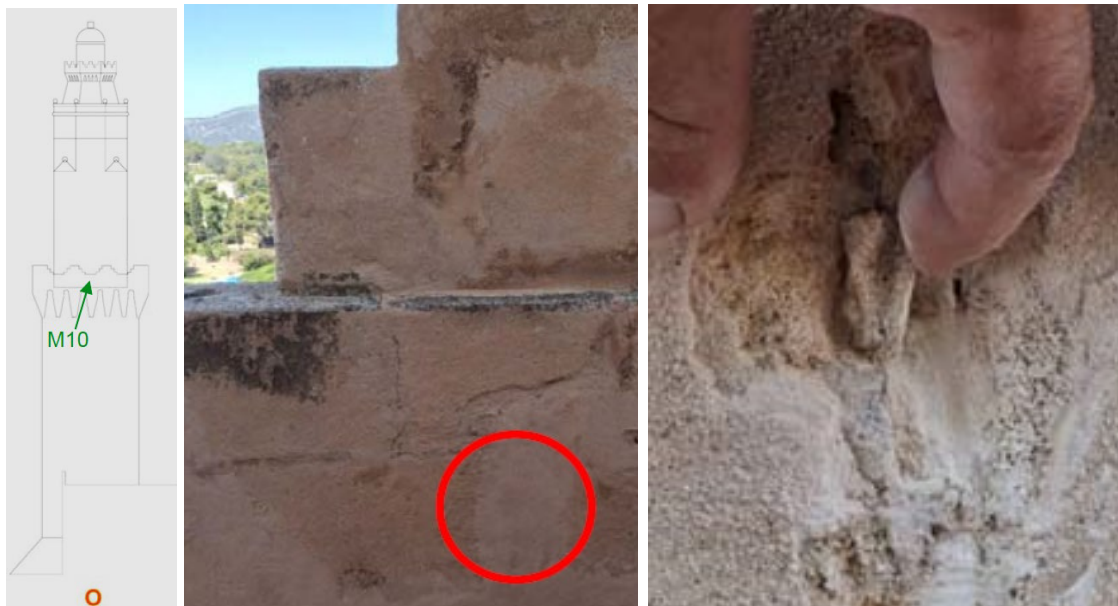
Figura 20.- Localización y punto de muestreo de la muestra M10.

Fragmento centimétrico de material pétreo recogido en la fachada oeste de la torre (Fig. 20). La muestra está formada por una capa de mortero de tono pardo marronáceo, de 1 cm de espesor con restos de material pétreo de textura granuda de tono pardo amarillento (Fig. 21).

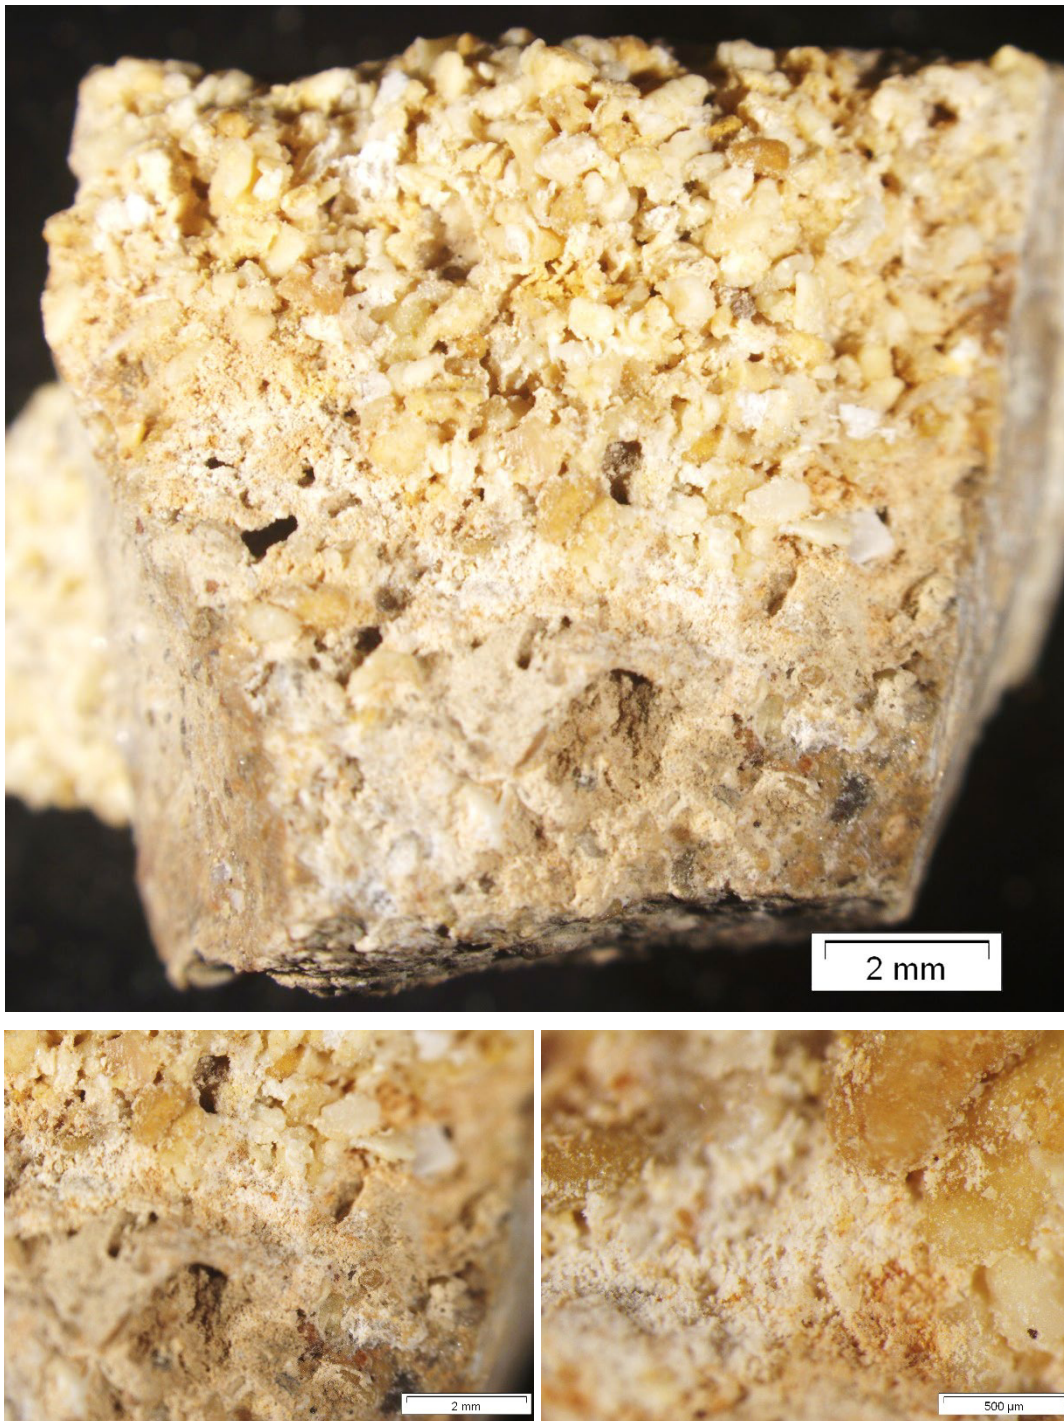
Figura 22.- Aspecto general y detalles a la lupa binocular de la muestra M10.

A la lupa binocular se observa la presencia de un mortero pardo – marronáceo con adherencia de fragmentos pétreos de diferentes texturas (Figs. 22 a 24).

Los fragmentos pétreos adheridos al mortero presentan un color pardo amarillento y textura granuda. En estos fragmentos destacan texturas de grano fino, moderadamente cementadas y porosas, y texturas de grano medio a grueso, escasamente cementada y muy porosa (Figs. 22 y 24).

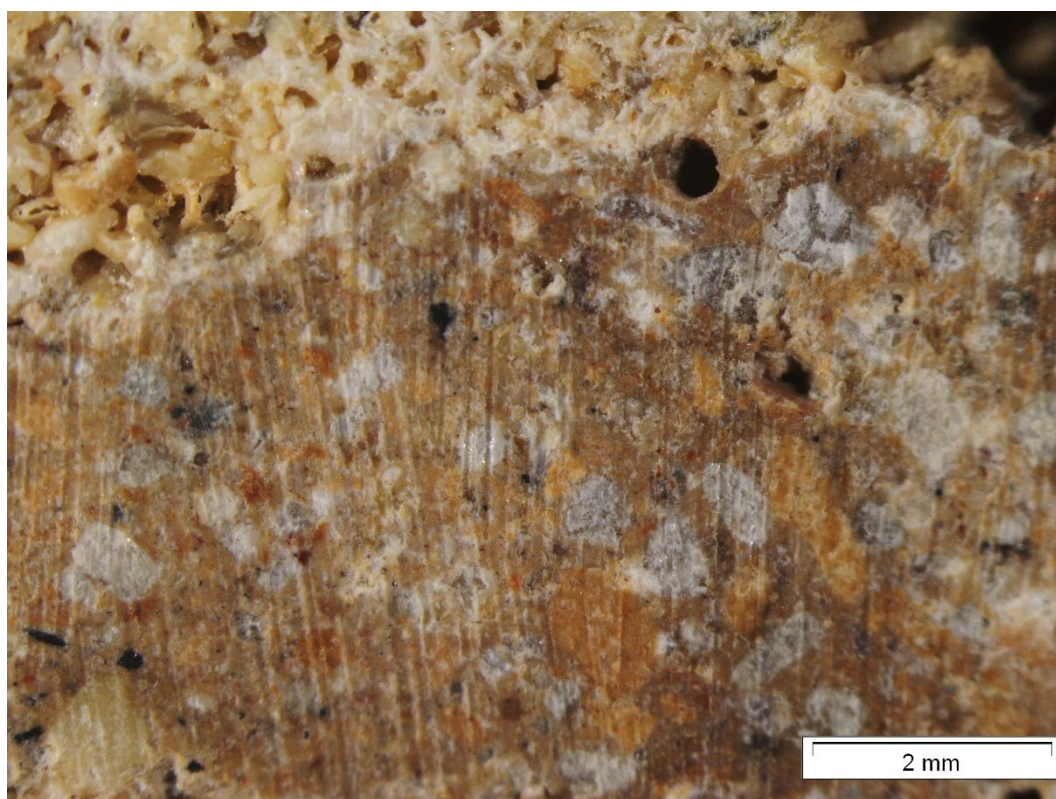
Figura 23.- Aspecto a la lupa binocular de la sección transversal de la muestra M10, en corte de sierra. Entre dos fragmentos pétreos se identifica capa de mortero granudo y compacto, de color pardo - marronáceo.

La fase aglomerante del mortero destaca por su aspecto compacto y ligeramente heterogéneo (Figs. 23 y 24).

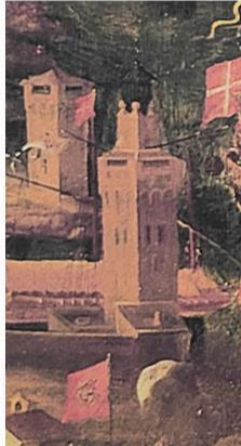
1620-1629. Pintura Bestard.

Se añade el cuerpo octogonal para incrementar la altura y reubicar la linterna trasladada desde el antiguo faro en la colina que ahora ocupa el Castillo de San Carlos.

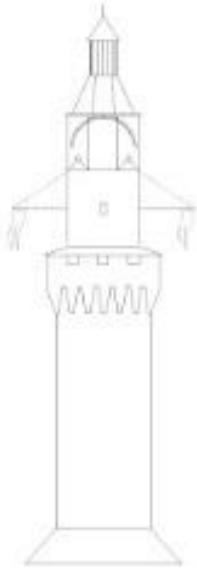
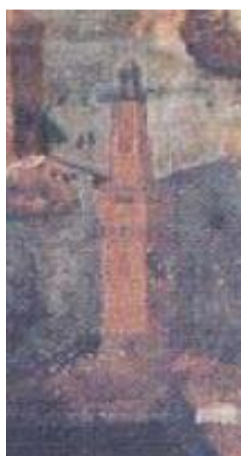
s. XVII Pintura Bestard.

Se plantea recrear la linterna dotándola de una base de sillería. Lo que obliga a substituir el forjado plano de cubierta por una bóveda, desmontando en parte los muros para apoyarla.
