**Ports de Balears**

**Autoritat Portuària de Balears**

**PLIEGO DE PRESCRIPCIONES TÉCNICAS PARA LA  
CONTRATACIÓN DE:**

**“MANTENIMIENTO Y REPARACIÓN DE LOS ASEOS  
PÚBLICOS DEL PUERTO DE PALMA”**

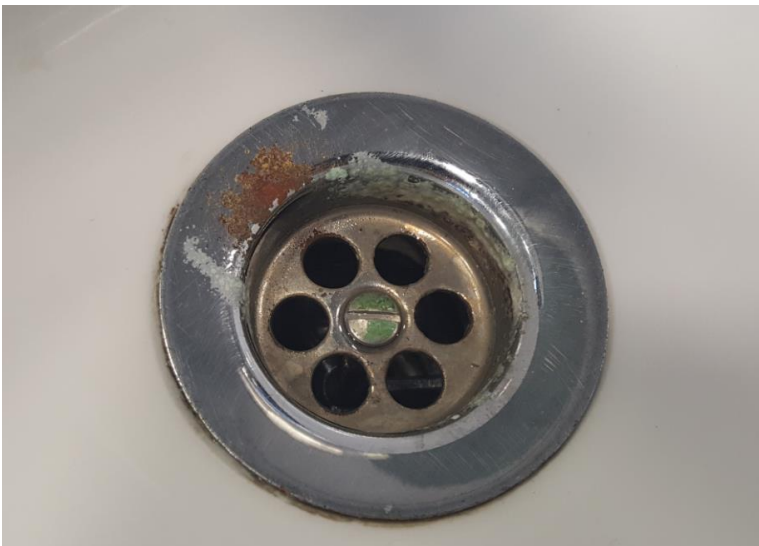
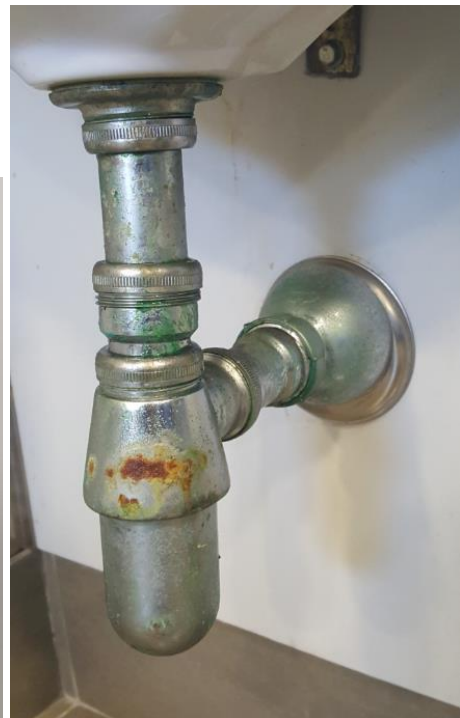
Fotografías 50, 51. Baño Estación Marítima 2, Zona Planta entresuelo – Duty Free. Signos de oxidación.

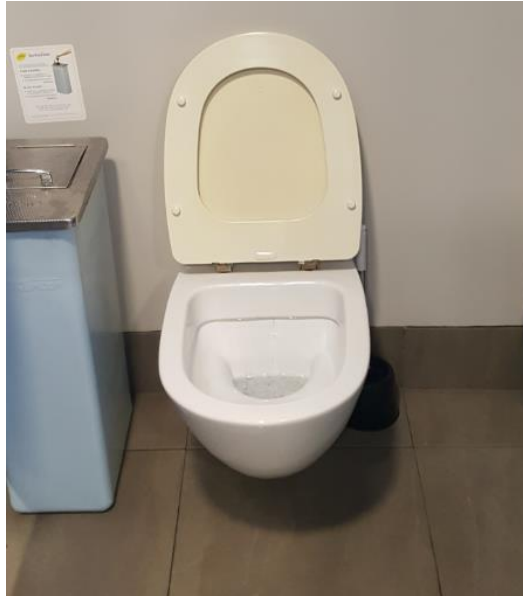
Fotografía 60. Baño Estación Marítima 2, Zona Planta entresuelo – Duty Free (Mujeres). Detalle de tapa WC.

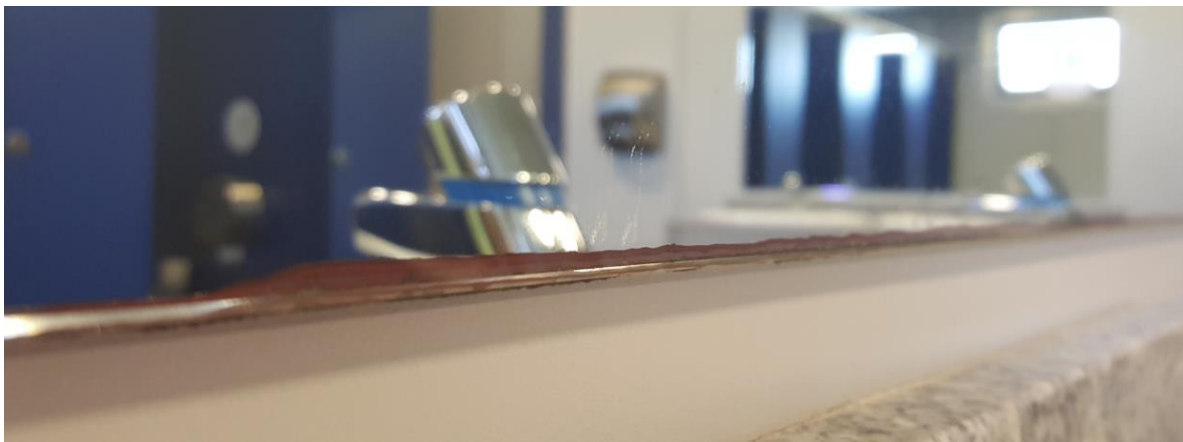
Fotografías 61, 62. Baño Estación Marítima 2, Zona Planta entresuelo – Duty Free (Mujeres). Detalle de espejos (rayones y envejecimiento)

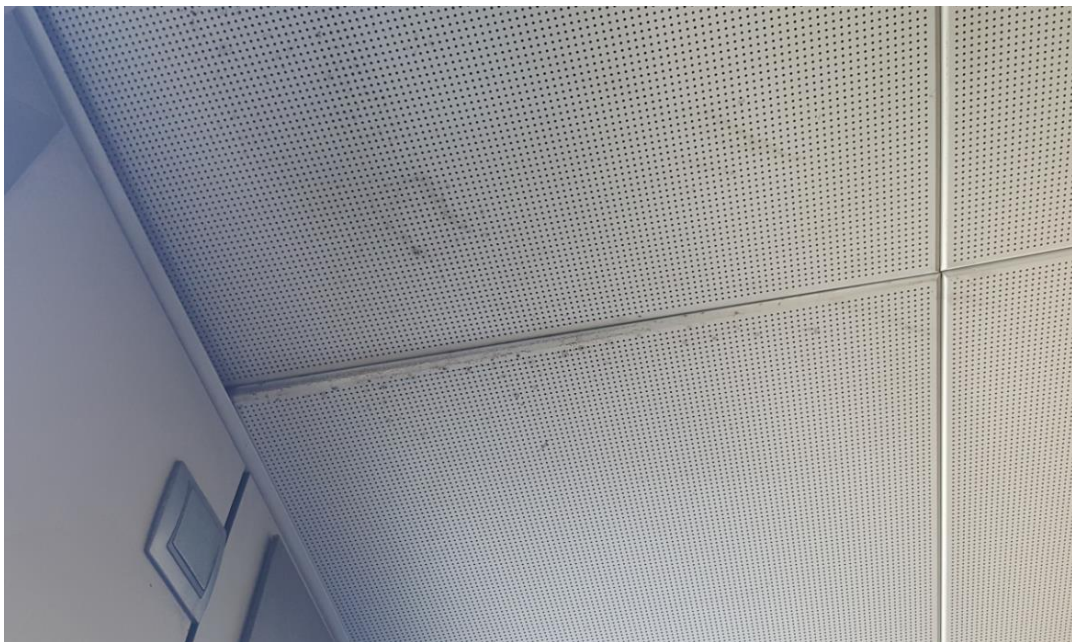
Fotografía 68. Baño Estación Marítima 2, Zona Planta entresuelo- Duty Free (Mujeres). Detalle de placas de techo

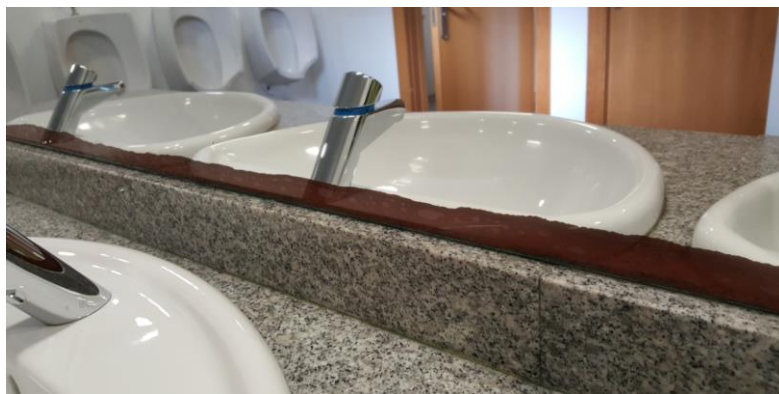
Fotografías 75, 76. Baño Estación Marítima 3, Zona Planta baja – Hall (Hombres). Detalles de espejos.

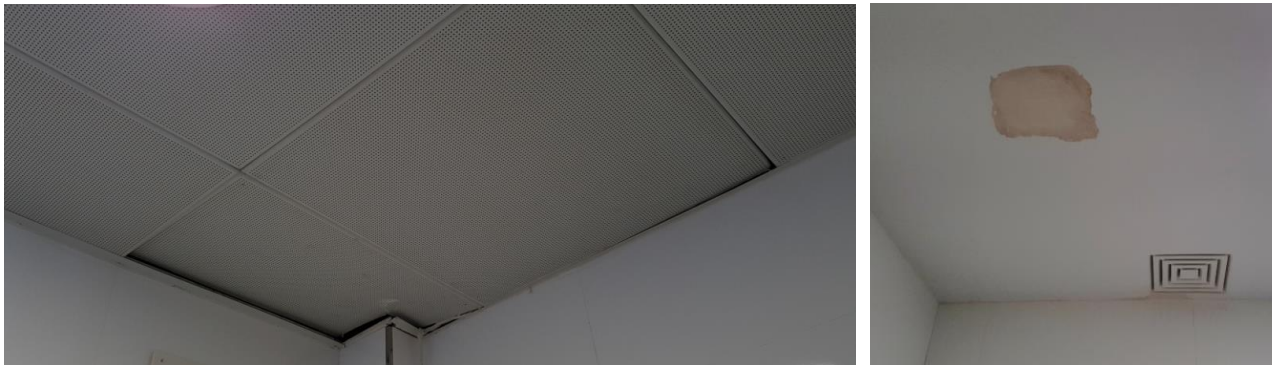
Fotografías 77, 78. Baño Estación Marítima 3, Zona Planta baja – Hall (Hombres). Detalles en techos.

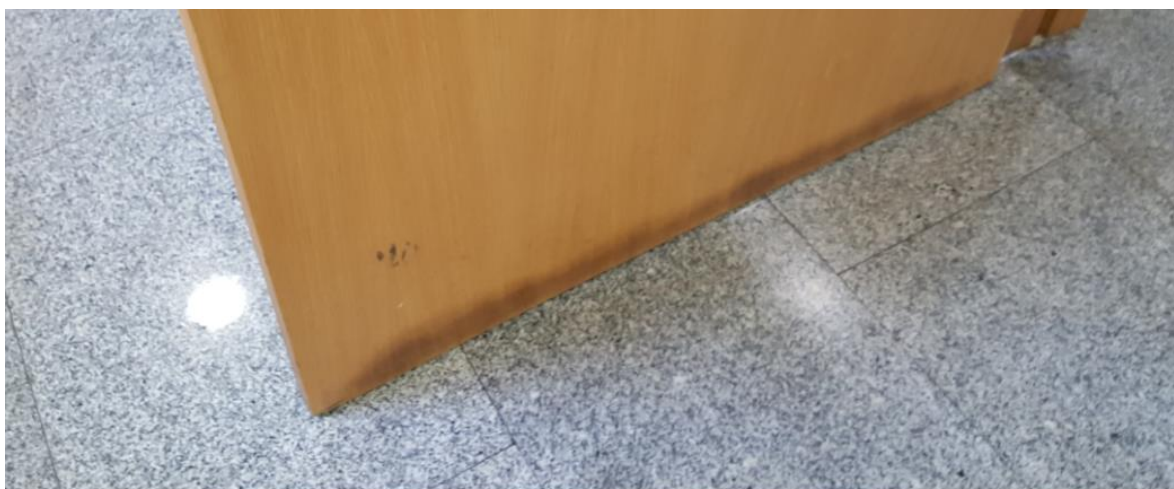
Fotografía 80. Baño Estación Marítima 3, Zona Planta baja – Hall (Hombres). Detalles de puerta principal

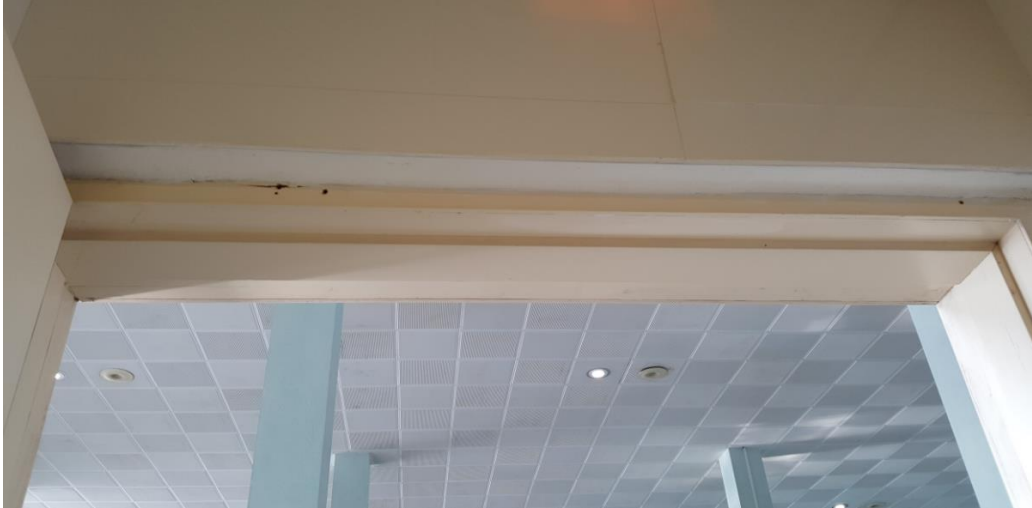
Fotografías 83, 84. Baño Estación Marítima 3, Zona Planta baja – Hall (Mujeres). Detalles en marcos de puerta principal (foto arriba) y marcos rotos y cedidos (foto inferior).

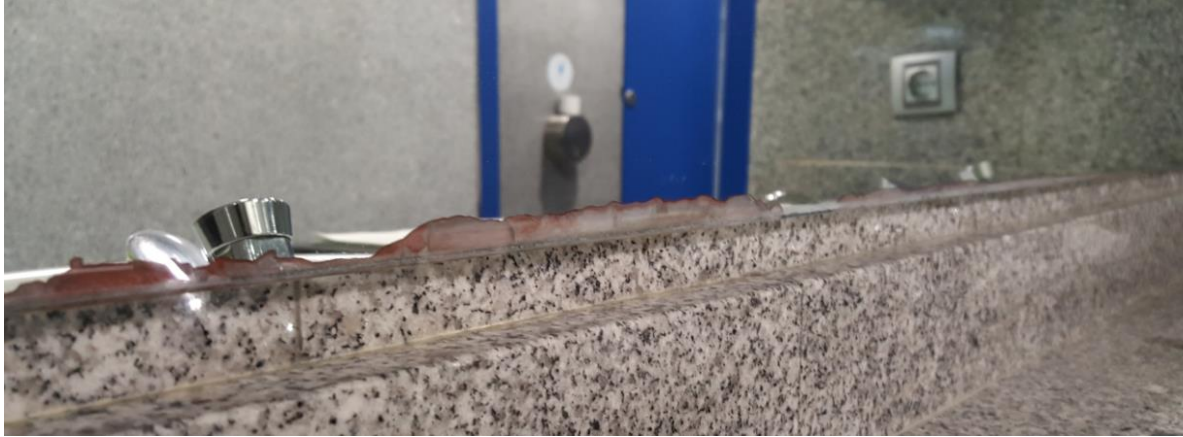
Fotografía 87. Baño Estación Marítima 3, Zona Planta baja – Embarque (Hombres). Detalle en espejo

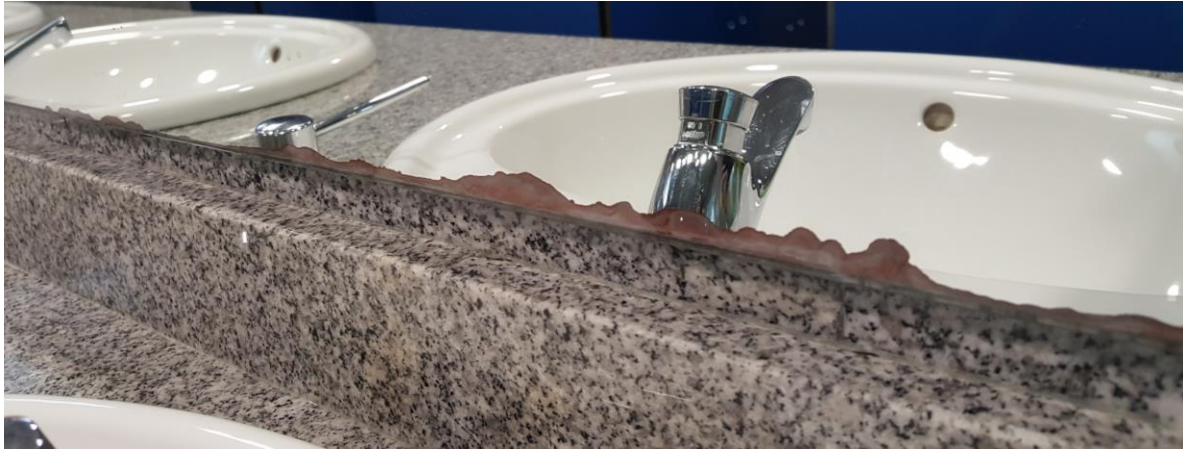
Fotografía 93. Baño Estación Marítima 3, Zona Planta baja – Embarque (Mujeres). Detalle de espejos

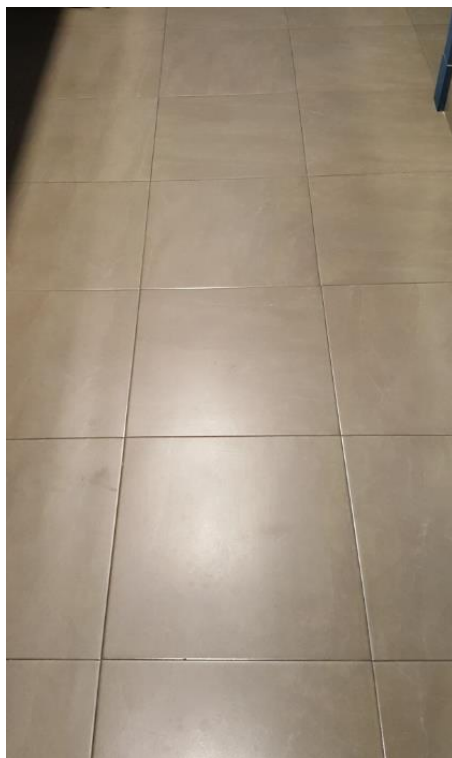
Fotografía 106. Baño Estación Marítima 3, Zona Planta alta – Terraza (Mujeres). Detalle del estado del suelo.

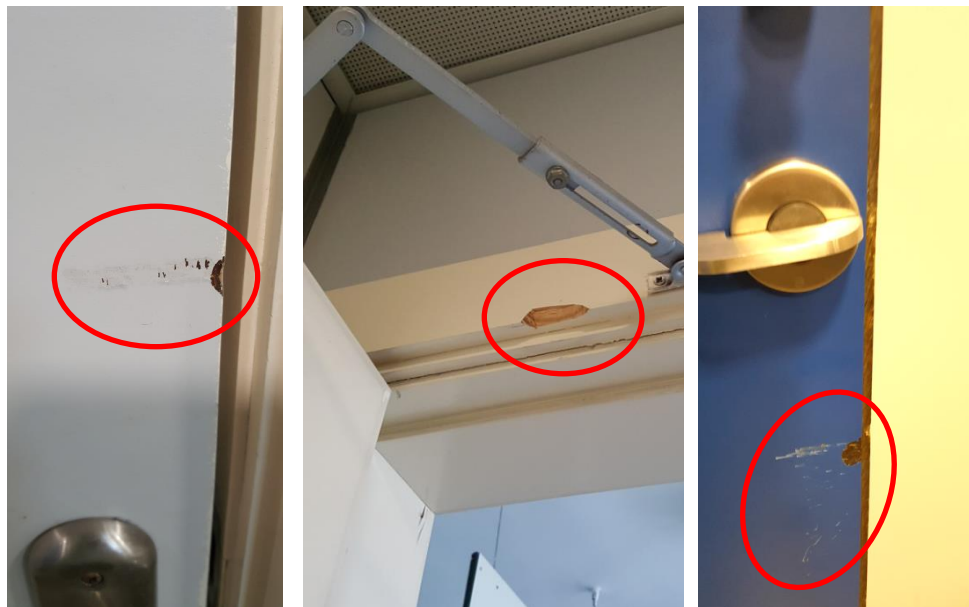
Fotografías 107, 108, 109. Baño Estación Marítima 3, Zona Planta alta – Terraza (Mujeres). Detalle del estado de la puerta principal y separadores

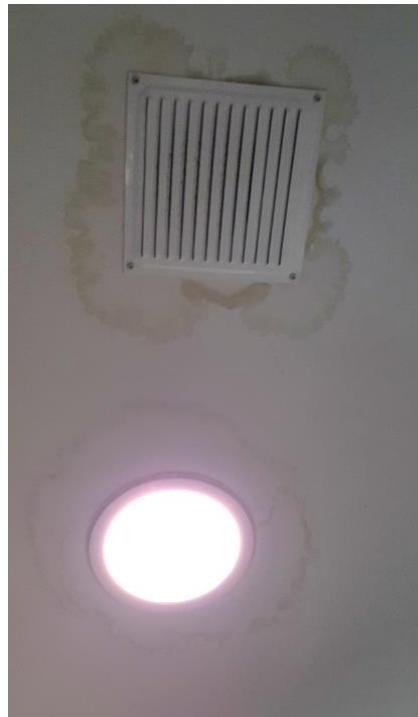
Fotografía 114. Baño Estación Marítima 3, Zona Planta alta – Embarque (Hombres). Detalle de techos

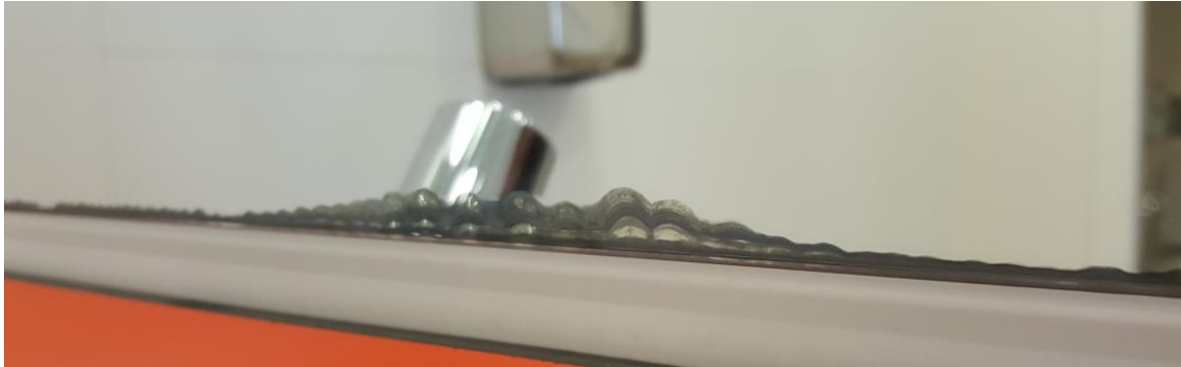
Fotografía 132. Baño Estación Marítima 4, Baños planta alta – Hombres. Detalle de espejo

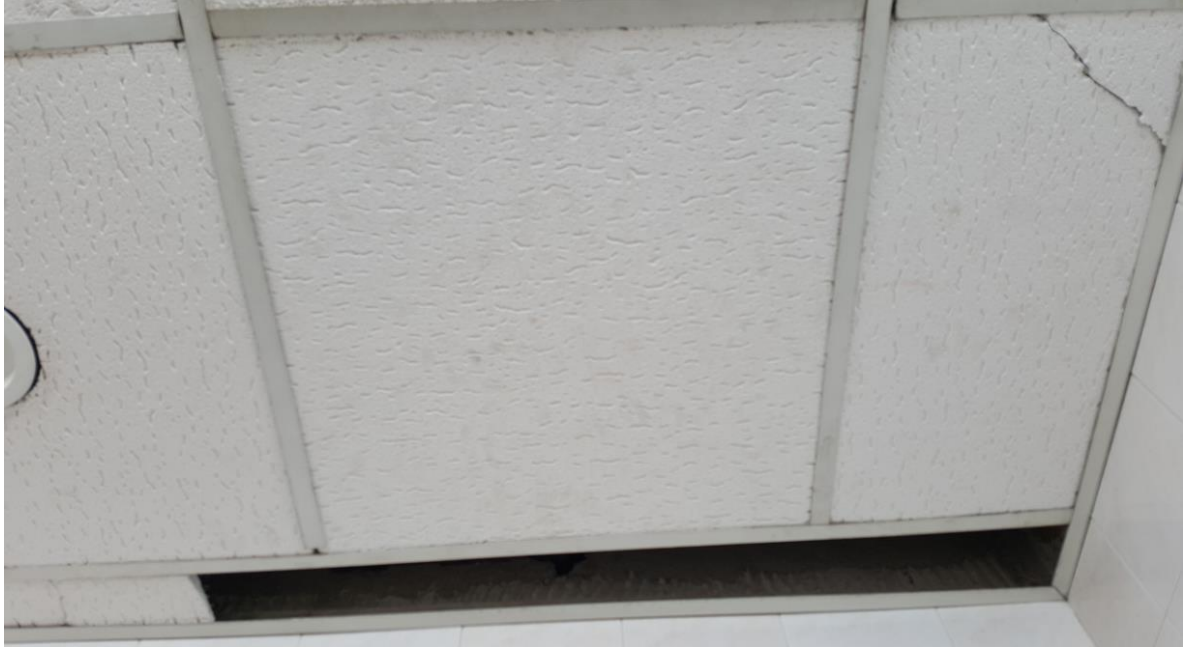
Fotografía 139. Baño Estación Marítima 5, Baños planta baja – Hombres. Detalle de techos

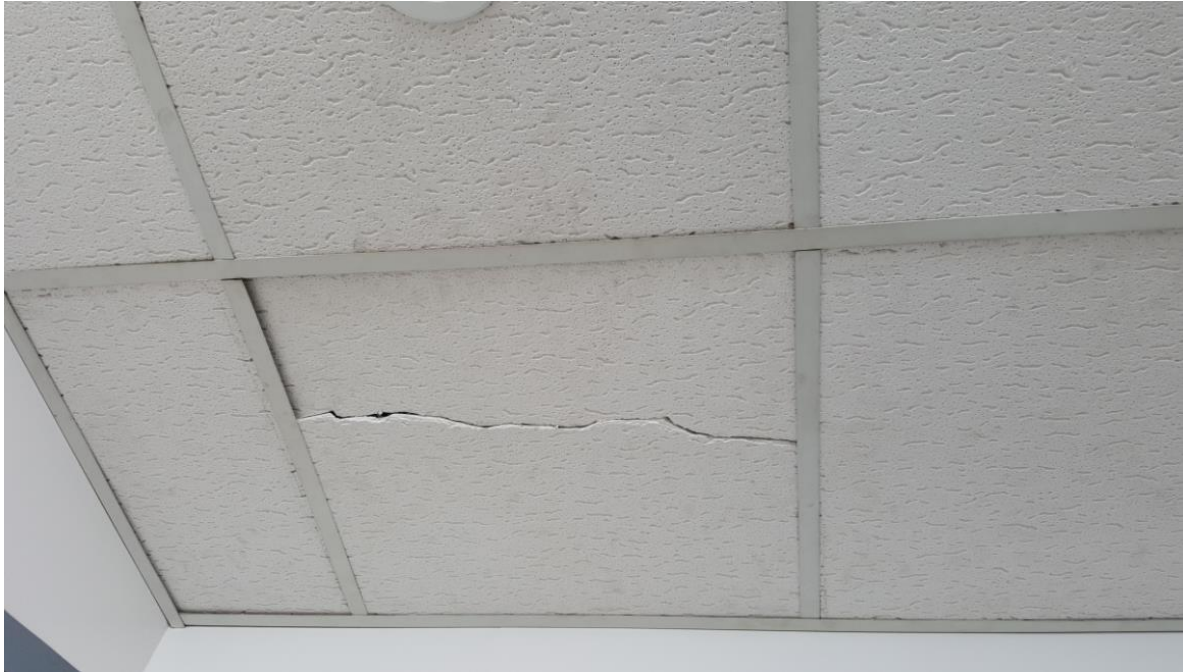
Fotografías 148. Baño Estación Marítima 5, Baños planta baja – Mujeres. Detalle de techos

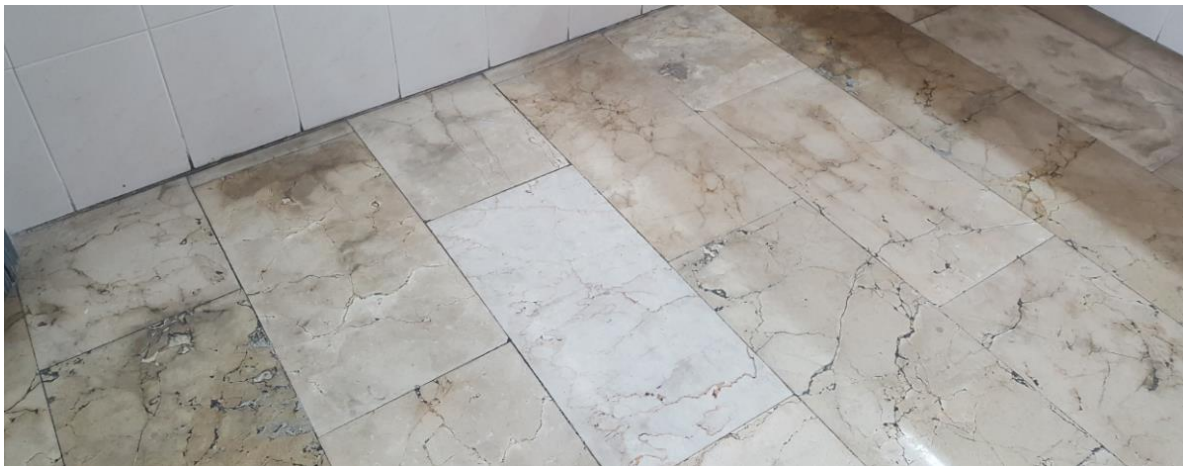
Fotografías 149. Baño Estación Marítima 5, Baños planta baja – Mujeres. Detalle de suelos

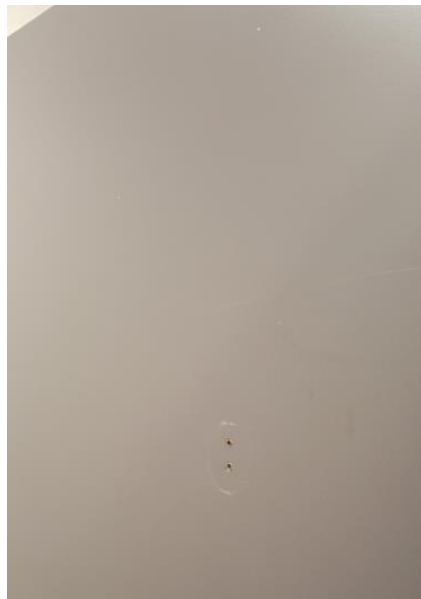
Fotografía 170. Baño Estación Marítima 6, Baños Entrada – Hombres. Detalle de falta de perchas en separadores
